**“ESTUDIOS ESPECIALIZADOS A CINCO PRESAS DE
ALMACENAMIENTO, DERIVADORAS Y BORDOS EN ALTO
RIESGO DEL NORESTE DEL PAÍS, AÑO 2016”**

NOMBRE OFICIAL: LA ESTRELLA

MUNICIPIO DE LINARES
ESTADO DE NUEVO LEÓN

INFORME FINAL

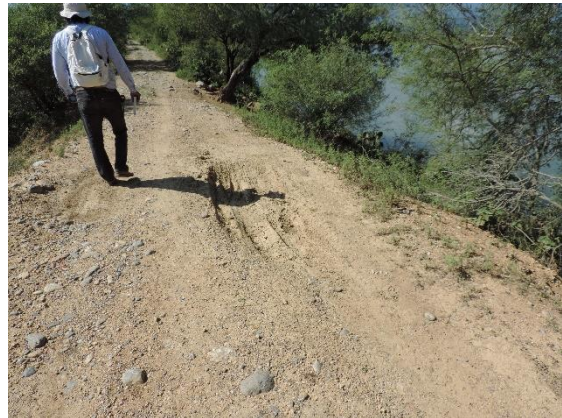
Fotografía II.11 Baches sobre la corona.

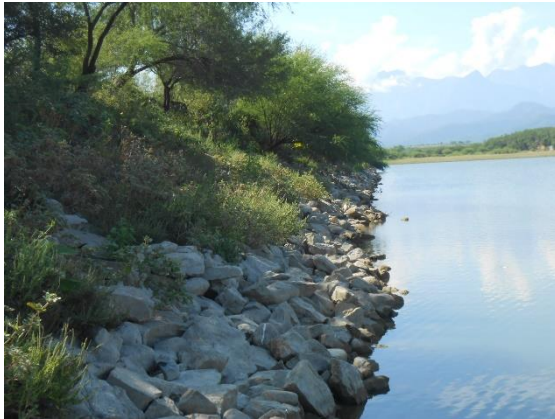
El talud aguas arriba tiene una pendiente 2H:1V y está protegido por una chapa de enrocamiento, que se encontró corrido en algunas zonas debido a la presencia de árboles y por caminos sobre este talud para el acceso al embalse, pero en términos generales se aprecia en buen estado. En la parte central se encontró la escala para medir el nivel del embalse, en estado deteriorado.

Fotografía II.12 Aspecto del enrocamiento de protección del talud aguas arriba.

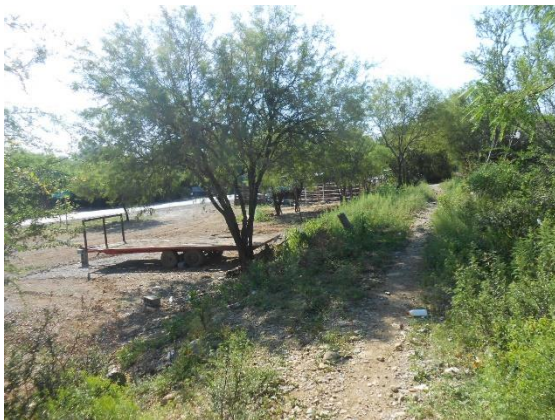
Este hecho ha generado que, al pie del talud aguas abajo de la cortina en esa zona, se ubiquen algunas edificaciones rústicas que se utilizan como caballerizas y corrales y en donde también se estacionan las plataformas para transportar a los caballos. Se observó también sobre el talud aguas abajo, un cerdo amarrado a un árbol que ha deteriorado toda la zona por los huecos que el animal ha hecho sobre el material Reynosa, dejando expuesto el material de la cortina a la erosión por los escurrimientos. Además de lo anterior se observaron también cortes sobre dicho talud que se utilizan como paso para las personas, que también han deteriorado la cortina.

Fotografía II.20 Corrales y caballerizas al pie del talud aguas abajo.

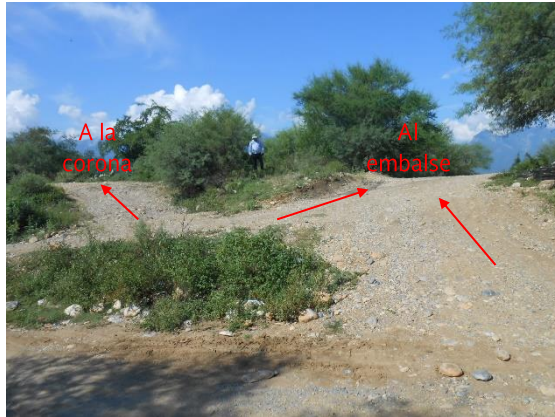
deteriore, además de los taludes, la corona que no fue diseñada para la circulación de vehículos. Esta zona es susceptible de erosión por los escurrimientos pluviales, por lo que se recomienda rehabilitar e impedir el paso de los vehículos, que pueden acceder al embalse por la carretera, algunos metros más delante de la cortina.

Fotografía II.24 Corte para subir a la corona y para pasar al embalse.

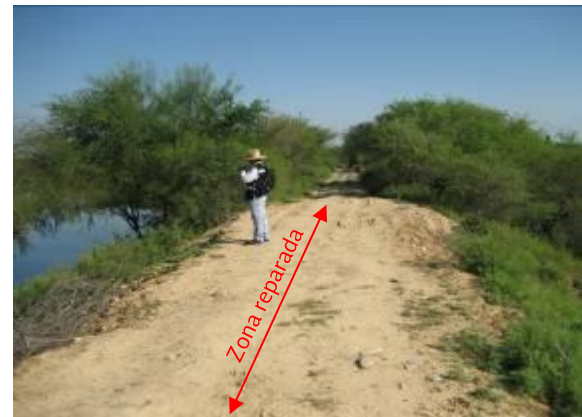
Fotografía II.27 Aspecto de la corona en la zona reparada, foto del 2010.

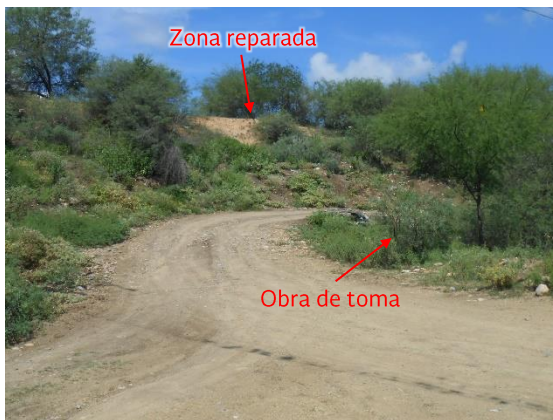
Durante la visita de inspección se revisó la parte reparada y se observó que se encuentra estable, sin grietas ni rasgos de erosión, aunque no está cubierta con vegetación por lo que está expuesta a la acción directa de los escurrimientos pluviales, sin embargo se puede decir que está en buen estado en términos generales. Cabe mencionar que esta erosión, asociada al hecho de que el ejido La Estrella se encuentra ubicada frente a la cortina, hizo que la presa se considerara como de riesgo alto, por los daños que causaría ante una eventual rotura de la misma.

Fotografía II.28 Aspecto actual del talud aguas abajo en la zona reparada.

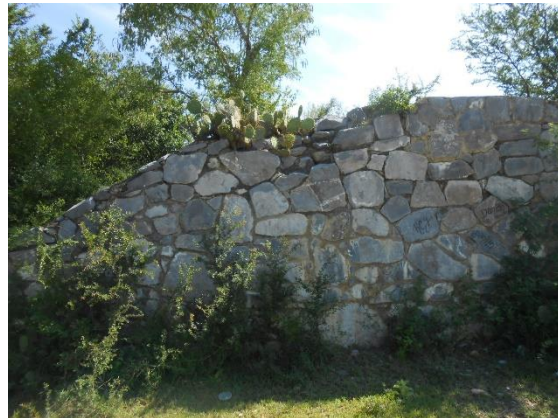
El muro de mampostería del lado izquierdo, que también sirve como respaldo de la cortina, se encontró con cierto nivel de deterioro, con algunas piezas de mampostería de la parte superior dislocadas, pero estable, sin grietas ni rasgos de asentamientos o desplomes, solo se recomienda eliminar los árboles ubicados en la parte posterior del muro cuyas raíces pueden afectarlo.

Fotografía II.39 Zona de la mampostería deteriorada en la parte superior.

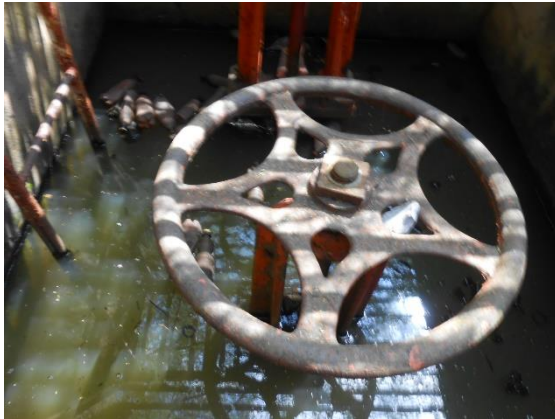
La entrada de la obra de toma no se pudo apreciar debido al nivel del embalse. La salida está formada por una estructura de mampostería al pie de la cortina, en cuyo interior se ubica una caja de válvulas con rejilla de protección. La caja se encuentra en evidente estado de abandono, inundada y la rejilla metálica se encuentra oxidada. En su interior se ubican dos válvulas de compuerta, una de emergencia y otra de servicio, que también están fuera de operación y con evidente deterioro por falta de mantenimiento.

Fotografía II.44 Válvula tipo compuerta, de emergencia.

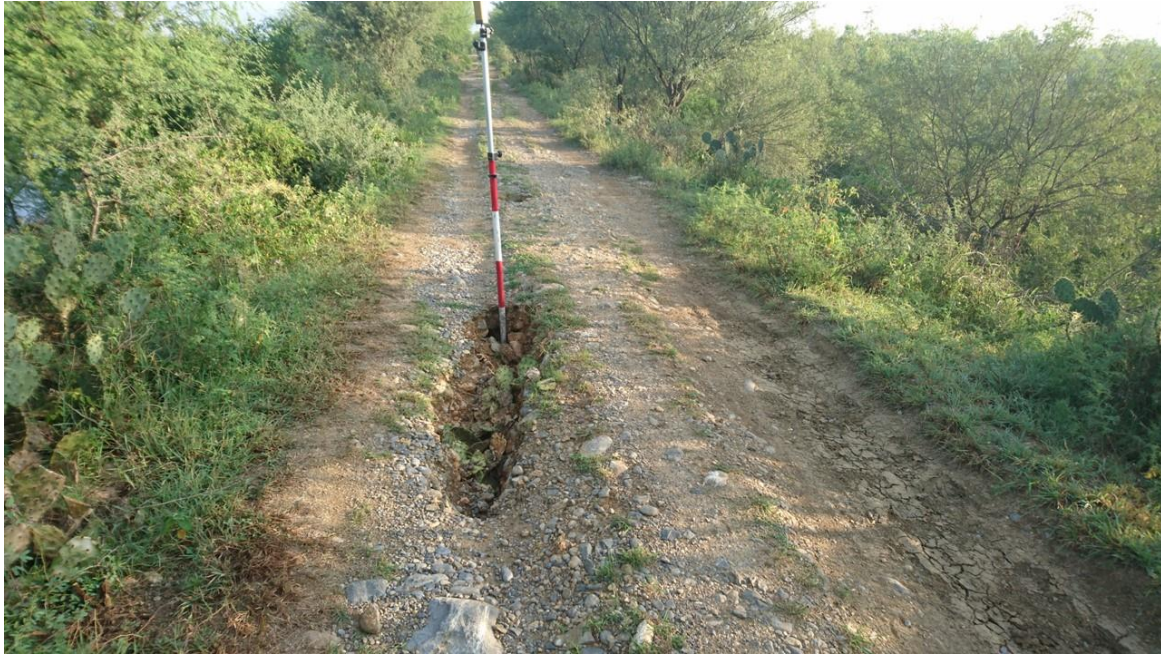
Fotografía VI-2. Hundimiento relacionado con conductos subterráneos en la cortina.

En los PCA se reporta un agrietamiento transversal en la cortina, lo cual lo hace peligroso en caso de evolucionar en un llenado rápido del vaso, como ya sucedió en 2010, cuando se presentó una falla en una zona en las secciones situada en la estación topográfica 0+440 de la cortina, afortunadamente sólo causó alarma y también ocurrió en una parte relativamente baja de la cortina, con una altura de 8.60 m, pero que sería catastrófico en el caso de que las fallas por invasión del agua en las madrigueras de la cortina se generalizaran durante un evento de llenado del vaso por encima del NAMO.

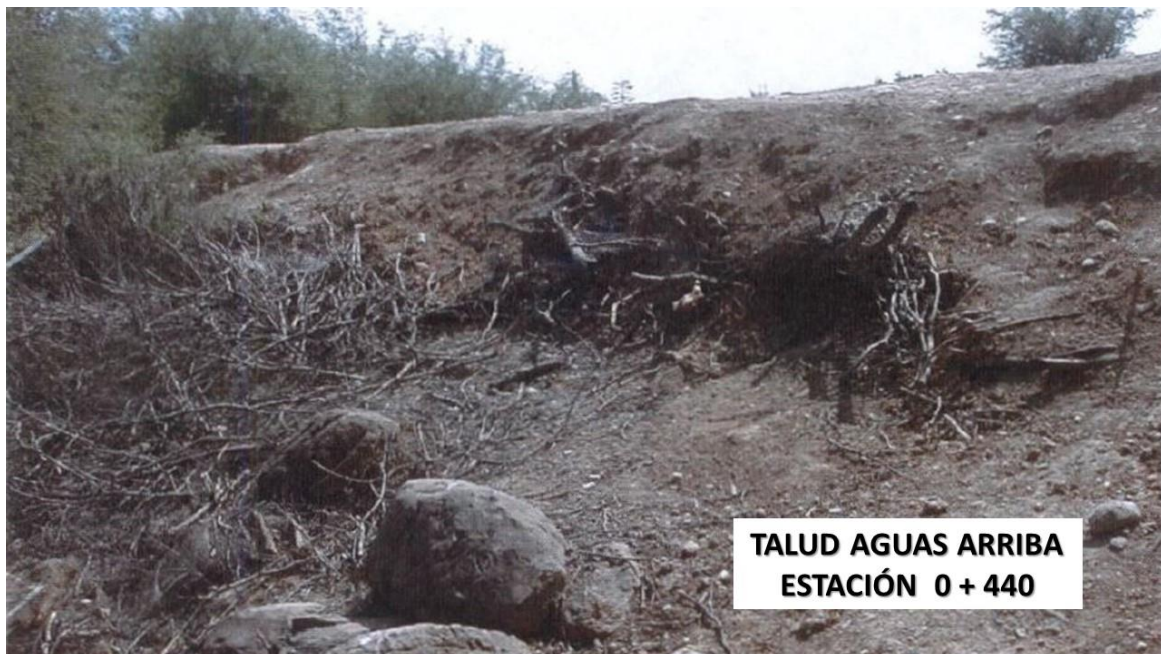
Fotografía VI-5. Vista del talud aguas arriba en la estación 0+440 en 20111.

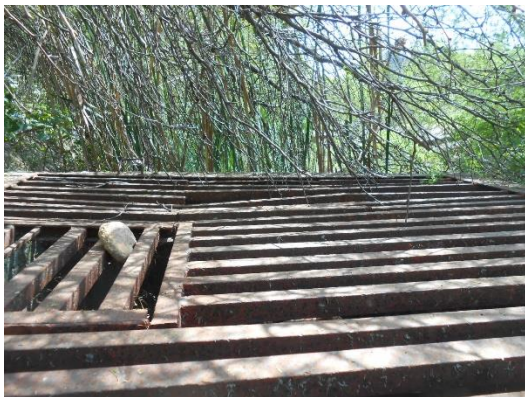
Fotografía VII.12 Rejilla metálica de protección de la caja de válvulas de la obra de toma.
