IMTA
Instituto Mexicano de
Tecnología del Agua

DAR MANTENIMIENTO A LOS MEDIDORES DE LA RED DE CANALES DE LOS DISTRITOS DE RIEGO

Informe Final

Convenio de colaboración
SGIH-OC-DF-09-DR-002-RF-CC
Clave IMTA: HC0918.3

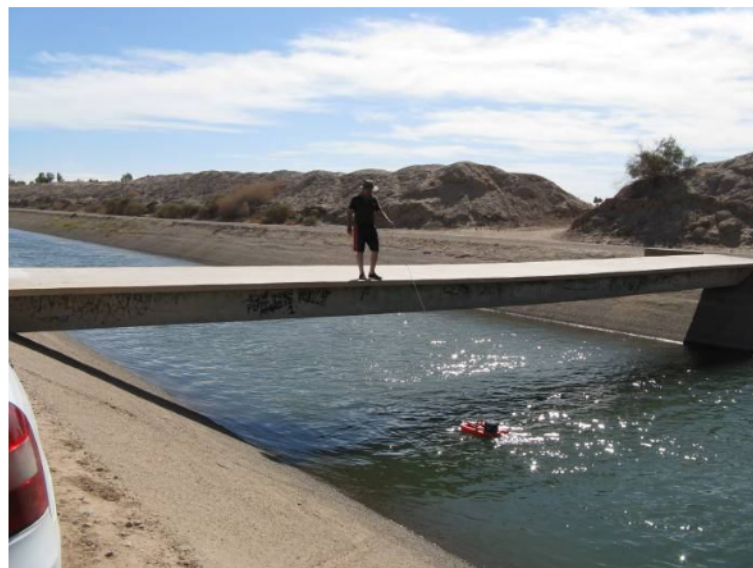
Aforo en el Canal Independencia

Durante el aforo el equipo H-ADCP Channel Master instalado calculó valores incorrectos de gasto de 6.510, 6.710, 6.060, 6.680, 7.430 m³/s. No se sabe cual fue la causa del deficiente funcionamiento del equipo. Pasado este tiempo el personal de Hidrometría del distrito reportó que el equipo mide correctamente. No fue posible revisar el equipo ya que no se tenía acceso a la caseta, por falta de llaves.

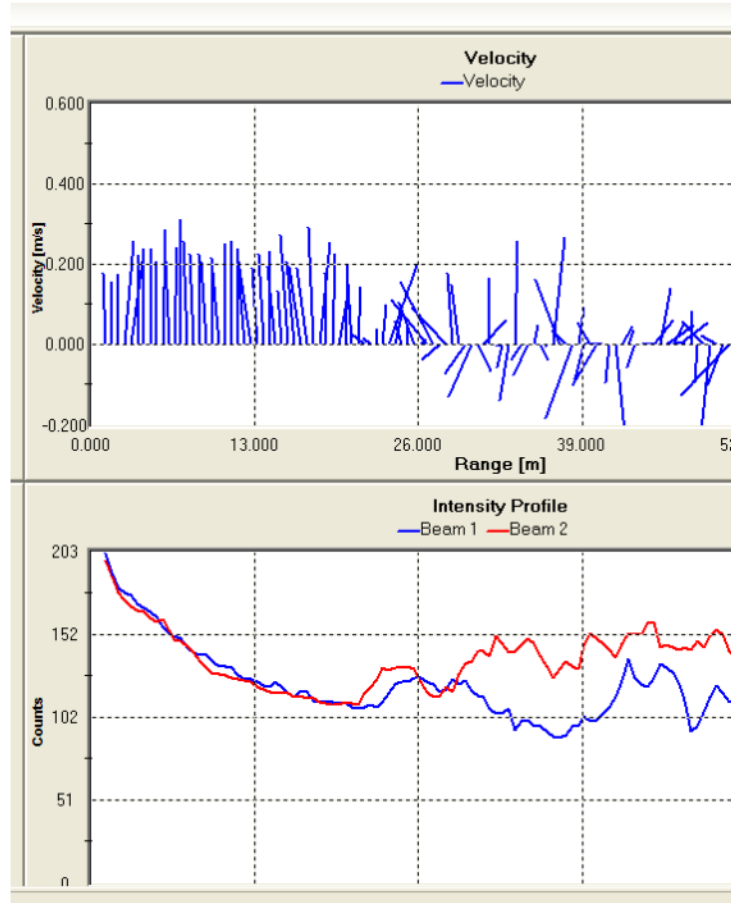
Se trató de evitar que la señal se reflejara en el material suspendido, sin embargo si se deja el equipo con un Pitch positivo la señal se refleja en la superficie del agua y la distancia perfilada se reduce como se muestra en la siguiente figura

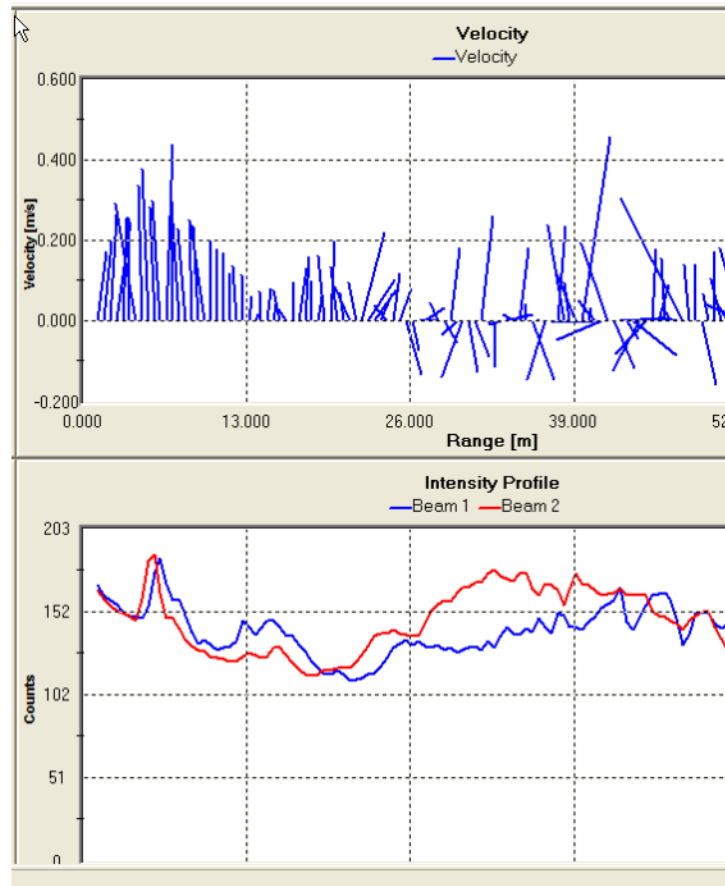
Si por el contrario se trata de dejar el Pitch lo más cercano a cero se tiene que a una distancia de 10 m un ligero aumento de la señal reflejada lo cual está asociado con el reflejo de la señal en la superficie libre del agua. Este fenómeno se presentó porque se trabajó a tirantes pequeños durante la prueba, se tenía el gasto mínimo de operación en el canal y los tirantes se bajaron lo más posible para hacer la reubicación del medidor.

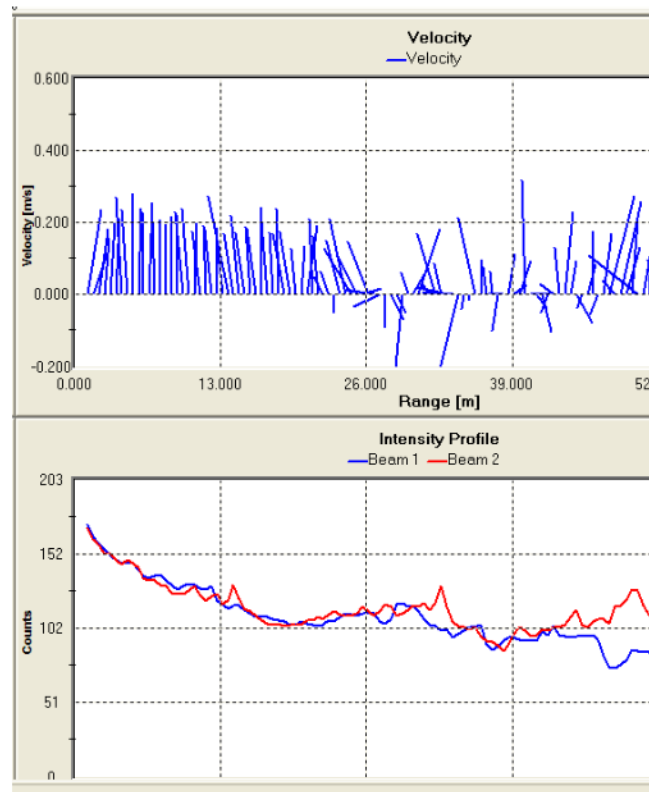
En cualquier caso se observa que no se puede perfilar más de 20 metros. Algo está presente en la sección transversal del canal que impide la medición.

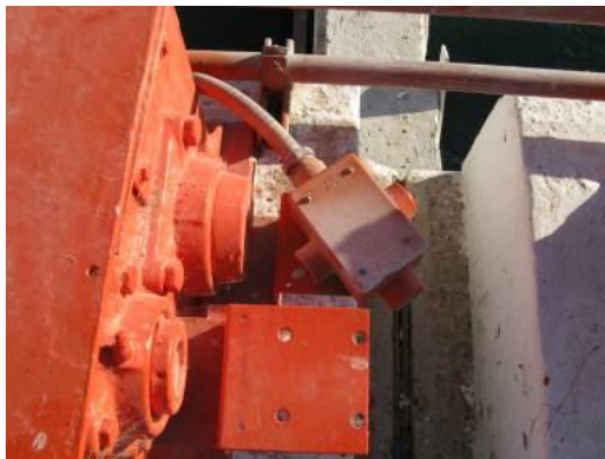
Estructura de Medición u Operación:	Represo Galeana
Fecha de la visita:	15 de Octubre 2009
<i>Observaciones:</i>	
Se encontraron sensores de la represa Galeana desmontado sin razón aparente. Parece que el cambio de sensores se inicio.

Sensor desmontado

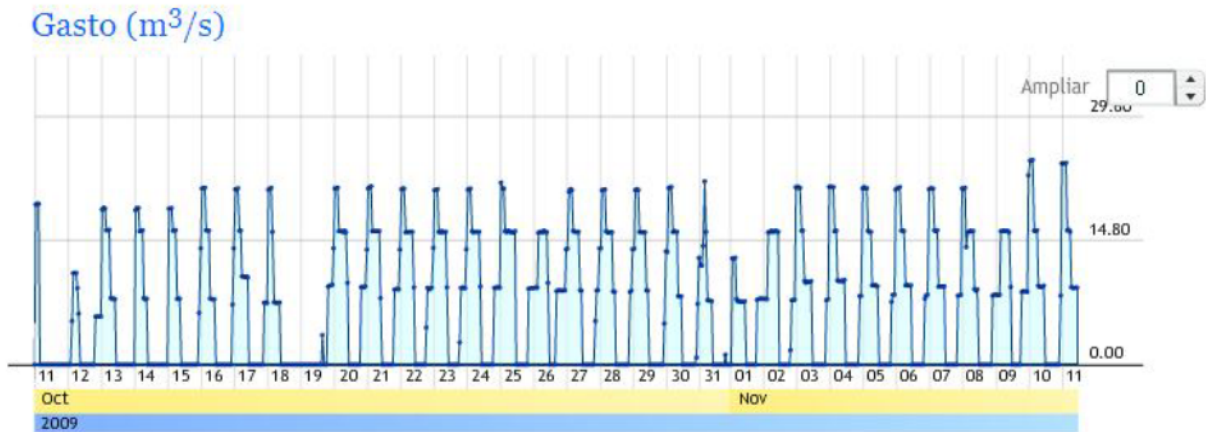
"Chilatán (Toma Baja)"
Datos recibidos en Internet

Nota: el gasto varía mucho, porque la toma sirve para producir luz de noche

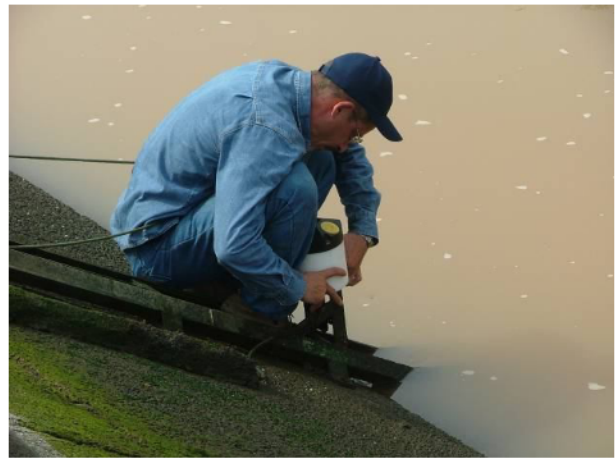
"Chilatán (Toma Alta)"
Cambio de medidor

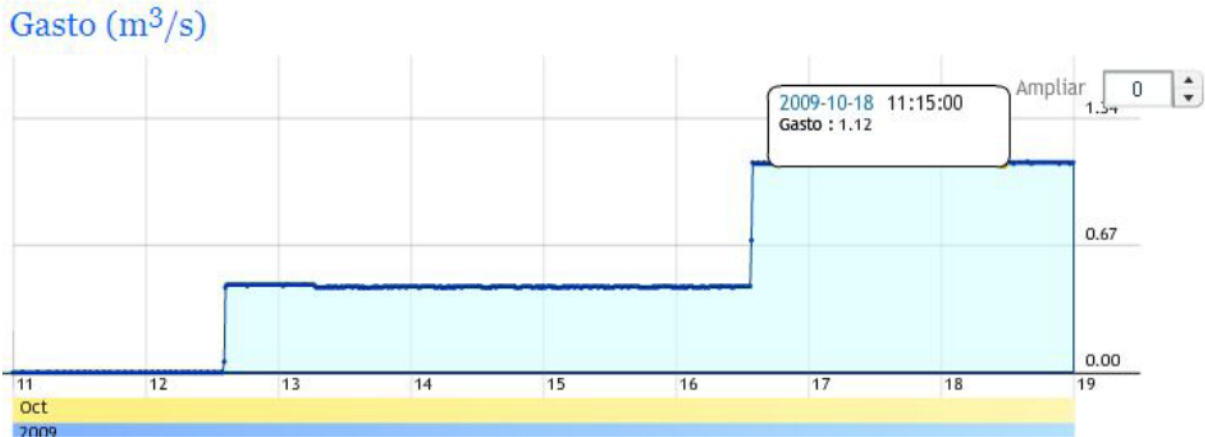
Nota: desafortunadamente, parece que el envío de datos por telemetría estuvo fallando de nuevo a partir del 18 de octubre de 2009, y todavía no se sabe por que motivo.

"Zicuirán"
Datos recibidos en Internet

Nota: Parece que la telemetría volvió a fallar el 18/10/2009

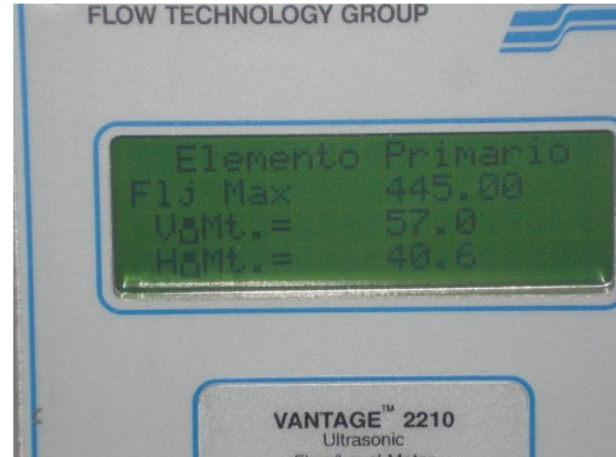
AGL 4 CANAL LATERAL KM 36+980 CANAL PRINCIPAL CONCHOS Actividades realizadas

1. Desazolve de la garganta del aforador
2. Limpieza del tramo de canal del aforador
3. Limpieza del espacio entre la malla y la caseta
4. Barrer el polvo y telarañas en el interior de la casta
5. Quitar maleza presente entre las lozas del canal cercanas al aforador
6. Retirar arbustos cercanos a la caseta y al canal
7. Remover Maleza acuática (limo) de la zona de remanso
8. Revisión del panel solar
9. Revisión electromecánica del aforador
10. Limpieza del tubo comunicante del canal al cárcamo
11. Se le cambio el controlador de carga

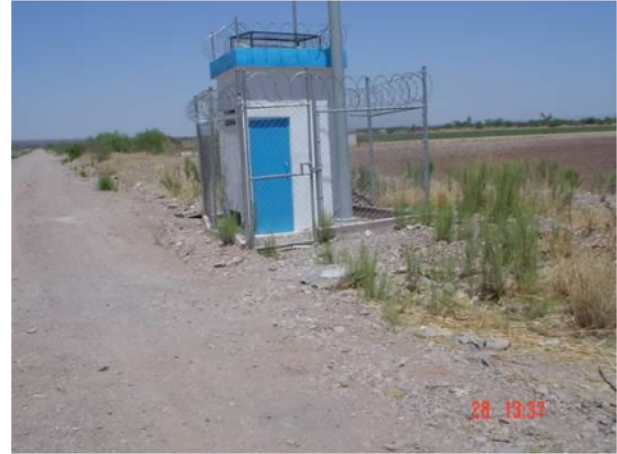
Perfilador Horizontal mod. 3

1. Limpieza de maleza cerca de la malla
2. Limpieza de maleza entre la malla y la caseta
3. Quitar maleza al borde del canal
4. Revisión electromecánica del aforador
5. Remover Maleza acuática (limo) del perfilador
6. Se fumigo tanto el interior como el exterior de la caseta
7. Se recalibro el equipo ya que estaba dando gastos muy arriba de los reales.
8. Se repuso la batería

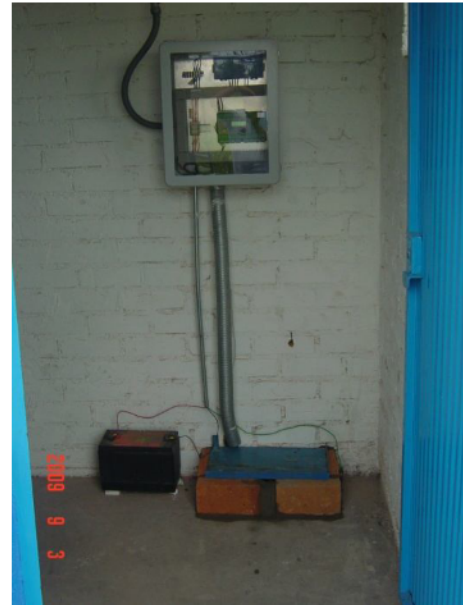
**Cambio de Celda solar, y gabinete en
Branif**

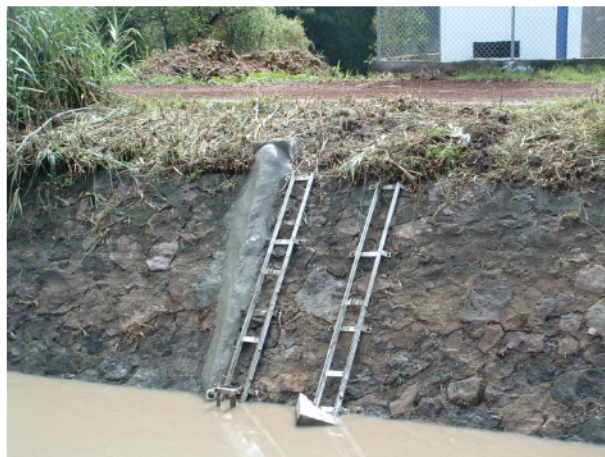
**Cubierta de cable en Punto de control
San Nicolás**

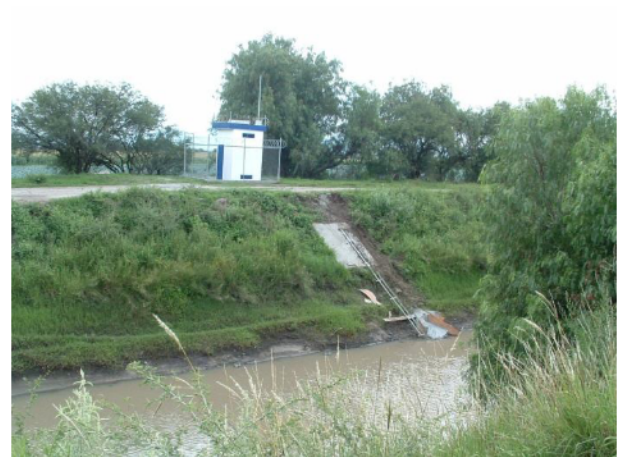
**Primer padrón. Caseta pintada,
protección de cable de sensor, y base de
sensor.**
