CONVENIO DE COLABORACIÓN NO: 2016-B08-B08-GC-09-RF-AD-A-CC-0001

**“ESTUDIOS ESPECIALIZADOS A CINCO PRESAS DE
ALMACENAMIENTO, DERIVADORAS Y BORDOS EN ALTO
RIESGO DEL NORESTE DEL PAÍS, AÑO 2016”**

NOMBRE OFICIAL: PIEDRA BLANCA

INFORME DE FINAL

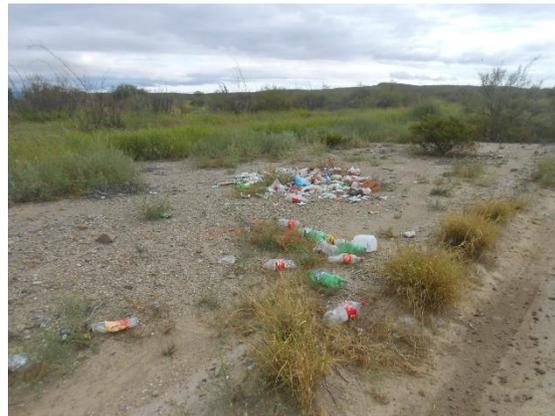
Fotografía II.17 Tiradero de basura doméstica al pie de la presa.

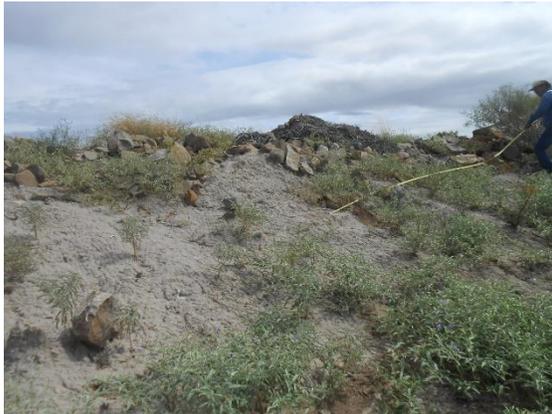
Fotografía II.22 Talud aguas arriba sin enrocamiento de protección.

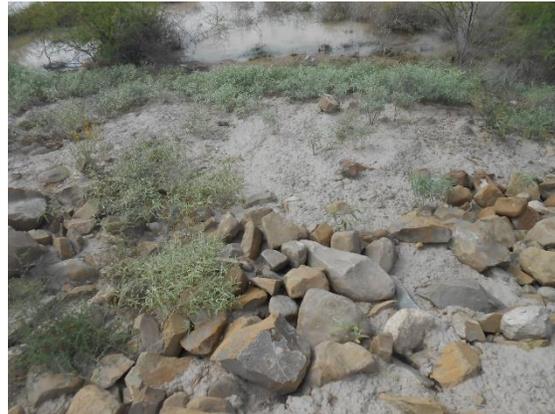
Fotografía II.23 Aspecto del talud aguas arriba sin protección, desde la corona.

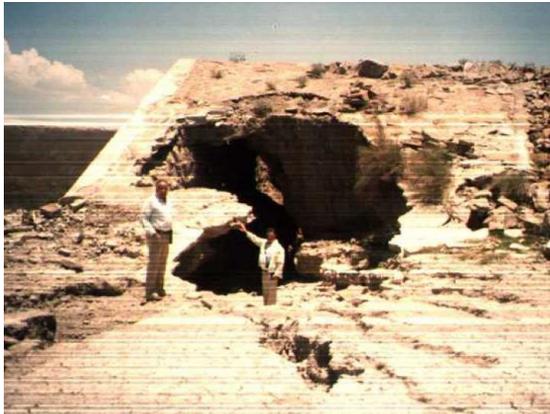
En 1999 se reportó una falla en el cuerpo de la cortina en la zona pegada al muro de liga con el vertedor, formándose por tubificación un túnel de más de 3 m de diámetro que la atravesó, quedando vacío el embalse. La rehabilitación de la cortina se realizó en el año 2000 a través del Programa de Operación y Conservación de Presas y Estructuras de Cabeza.

Fotografía II.24 Aspecto de la falla ocurrida en julio de 1999.

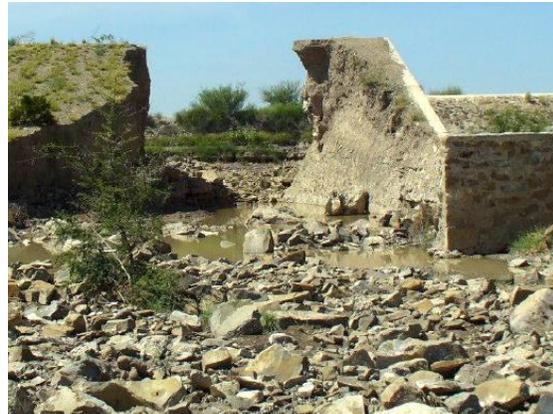
En 2007 se reportó que el 27 de julio aconteció una lluvia extraordinaria y el nivel del embalse quedó aproximadamente 1 m por debajo del cimacio del vertedor y volvió a fallar la cortina en el mismo sitio donde falló en 1999, formando una escotadura de más de 10 m de ancho, vaciándose el embalse. Esta vez la presa fue rehabilitada por el Gobierno del Estado de Coahuila en el 2009, sin embargo nunca presentó a la Comisión Nacional del Agua el proyecto para llevar a cabo los trabajos de rehabilitación.

Fotografía II.25 Aspecto de la falla ocurrida en julio de 2007.

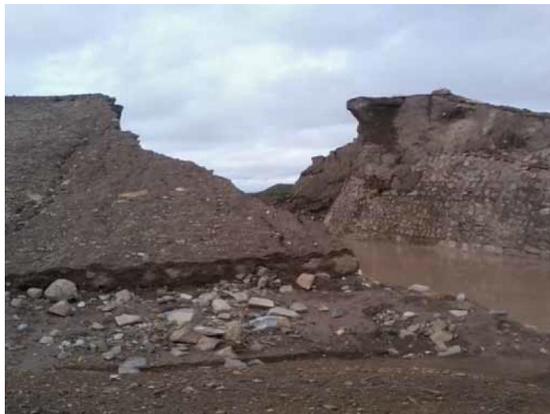
Fotografía II.26 Aspecto de la falla ocurrida en julio de 2010.

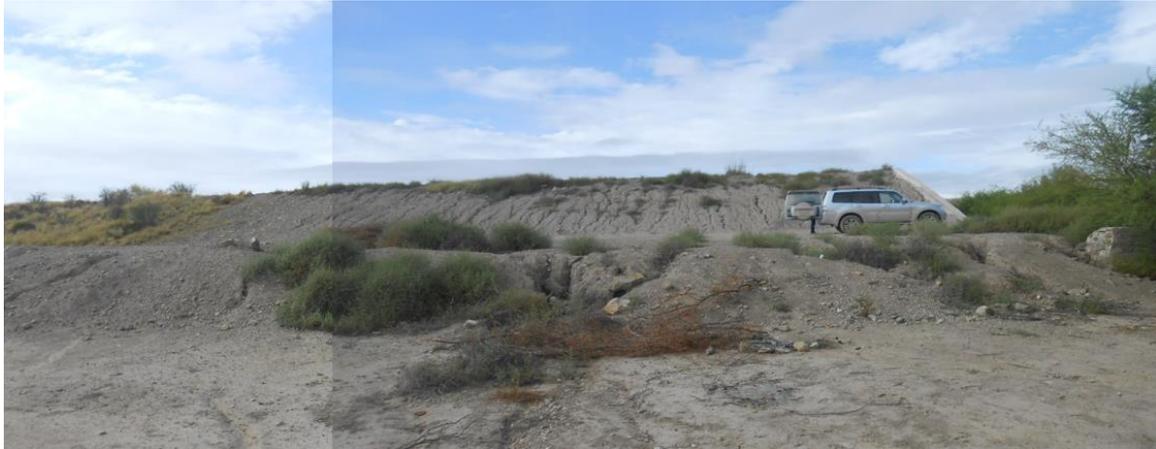
Durante la visita de inspección se detectaron fuertes rasgos de erosión por escurrimientos pluviales sobre el talud aguas abajo y la berma en la zona reconstruida, manifestados en formas de surcos, siendo la berma, en la parte baja del talud, la más afectada. Sobre la corona se apreciaron asentamientos que se hacen más evidentes alrededor del espigón perpendicular al muro del vertedor, que también han generado agrietamiento sobre dicho espigón. No se detectaron, sin embargo, grietas sobre la corona o taludes que indicaran inestabilidades, tampoco se observaron filtraciones a través de la cortina o en el contacto con el muro del vertedor. Es recomendable reparar la parte de la berma que ha sido afectada y proteger el talud aguas abajo con vegetación que evite se agrave el problema de erosiones. Asimismo, es necesario monitorear los asentamientos en la zona rehabilitada y todo su comportamiento en general, sobre todo en las épocas cuando el vertedor esté funcionando, con el fin de determinar si la solución planteada fue la óptima para el problema de las múltiples fallas que se presentaron.

Fotografía II.30 Panorámica de la zona de la cortina que fue rehabilitada.

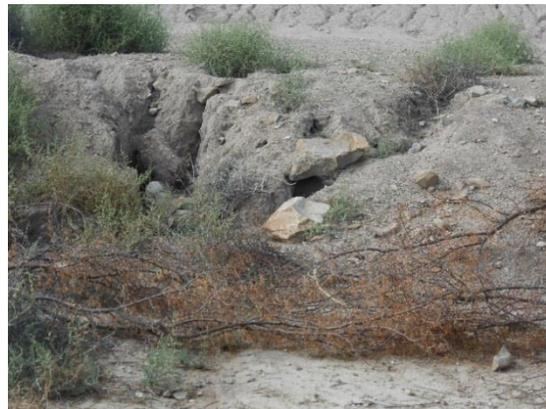
Fotografía II.32 Aspecto del deterioro por erosión sobre la berma aguas abajo.

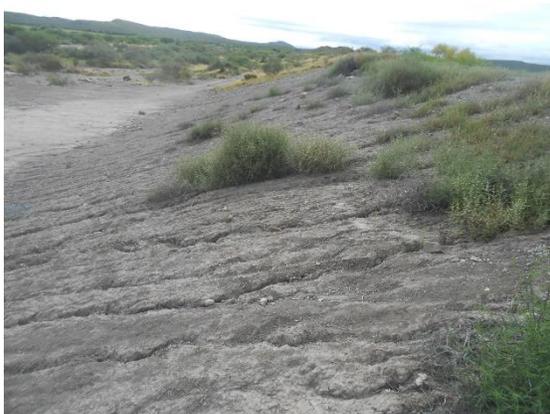
Fotografía II.33 Surcos por escurrimientos pluviales en la zona

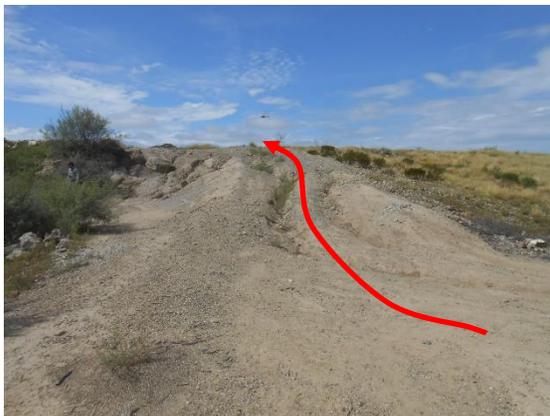
En el empotramiento del lado derecho, que se hace con la ladera del cerro, se observó que el talud aguas abajo se encuentra muy deteriorado, con fuertes erosiones y algunos enrocamientos caídos que, sin embargo, se observa estable en términos generales. El deterioro se debe a que esta zona es ocupada como paso de vehículos automotores al embalse, como atajo hacia sus terrenos agrícolas en épocas de estiaje. No se observaron filtraciones en este empotramiento.

Fotografía II.35 Panorámica del talud aguas abajo en el empotramiento derecho.

Se recomienda a la brevedad realizar los trabajos de rehabilitación de esta zona y poner restricciones para impedir que sigan pasando los vehículos, ya que es en esta zona donde atraviesa la conducción de la obra de toma que pudiera verse afectada si continua el deterioro mencionado.

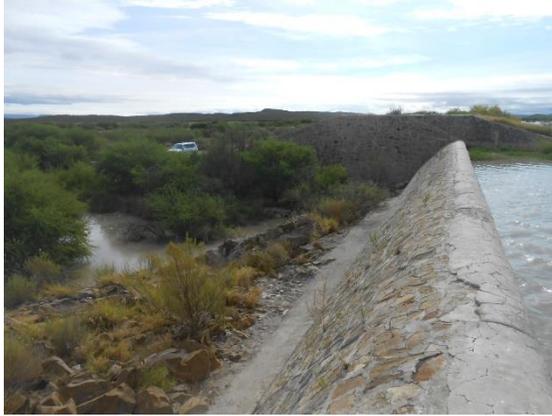
El cimacio se encuentra con el desgaste y deterioro propio de su vida operativa, que se manifiesta sobre todo en el revestimiento de cemento sobre la cresta, que se apreció agrietado y descarapelado. La mampostería se apreció desgastada pero en buen estado, sin fracturas o grietas ni filtraciones a pesar de que el nivel del agua se encontraba a pocos centímetros de la cresta. Se detectaron en cambio filtraciones a través del terreno de cimentación que forma una gran laguna al pie del cimacio. El vertedor cuenta con un tanque de amortiguamiento de aproximadamente 40 m de largo, limitado al frente por un muro de concreto reforzado de aproximadamente un metro de alto que se apreció con desgaste pero en buen estado en términos generales, sin grietas o fracturas. Bajo este muro se observaron filtraciones que formaban una pequeña corriente con dirección hacia la presa. Las filtraciones se

Fotografía II.40 Deterioro del revestimiento en la cresta del vertedor.

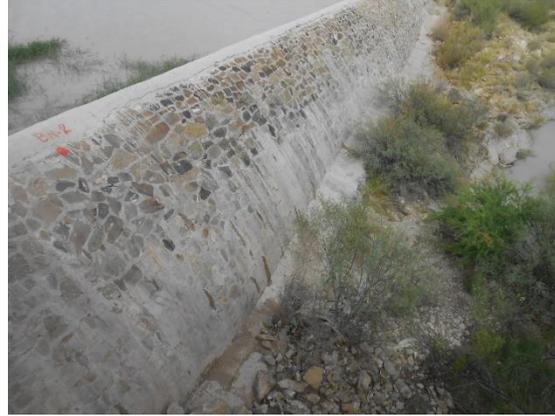
Fotografía II.41 Aspecto del desgaste y deterioro de la mampostería del cimacio.

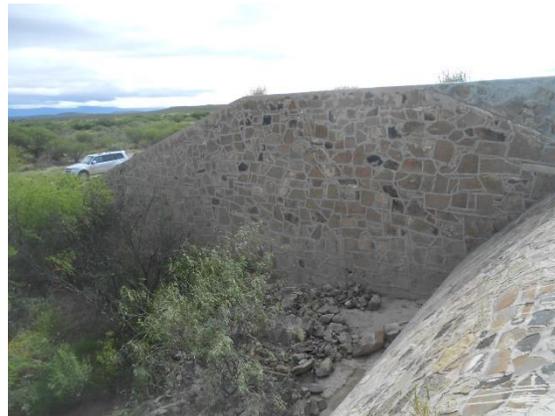
El muro al lado derecho de la cresta que también sirve de respaldo de la cortina se apreció en buen estado, con pequeñas grietas verticales, pero sin desplomes o asentamientos perceptibles que indicaran alguna inestabilidad.

Fotografía II.47 Aspecto del muro de mampostería del lado derecho del vertedor.

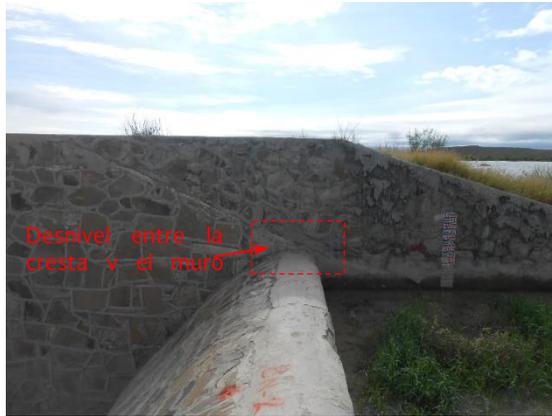
Fotografía II.48 Aspecto de la extensión del muro realizada en 2011.

Actualmente la extensión del muro se encuentra en buenas condiciones y desde su construcción hasta la fecha (más de 5 años) no se han reportado los detalles de su funcionamiento por lo que se recomienda inspeccionarlo durante los desfogues para evaluar su eficiencia, ya que probablemente esta haya sido la solución al problema de las múltiples fallas en esa zona de la presa.

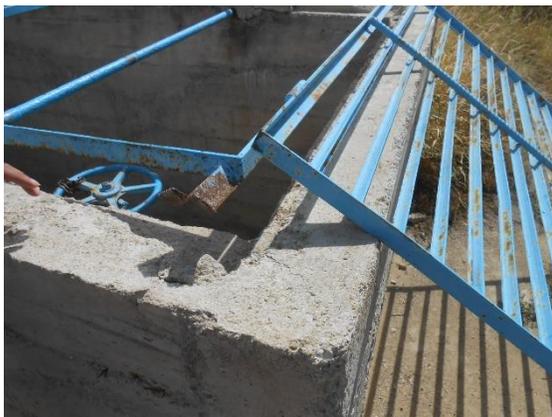
La rejilla metálica de seguridad está deteriorada, con algunas anclas desempotradas de la caja, por lo que no es posible cerrarla, dejando a la caja con el acceso libre. Al interior de la caja se ubican las dos válvulas para el control de la obra de toma, tipo compuerta, del mismo diámetro que la tubería. Estas válvulas se encontraron con la apariencia de no haber sido utilizadas por mucho tiempo debido al azolve detectado en la estructura de entrada y se aprecian en buen estado, con sus manerales íntegros, el de la válvula de emergencia asegurado con cadena y candado para evitar su operación; la válvula de servicio tiene rasgos de fugas por el vástago y todo el tren de descarga requiere de pintura. En el interior de la caja se apreció una pequeña capa de azolve, muy por debajo del nivel de la tubería, con poca vegetación.

Fotografía II.56 Rejilla de protección desempotrada de la caja de válvulas.

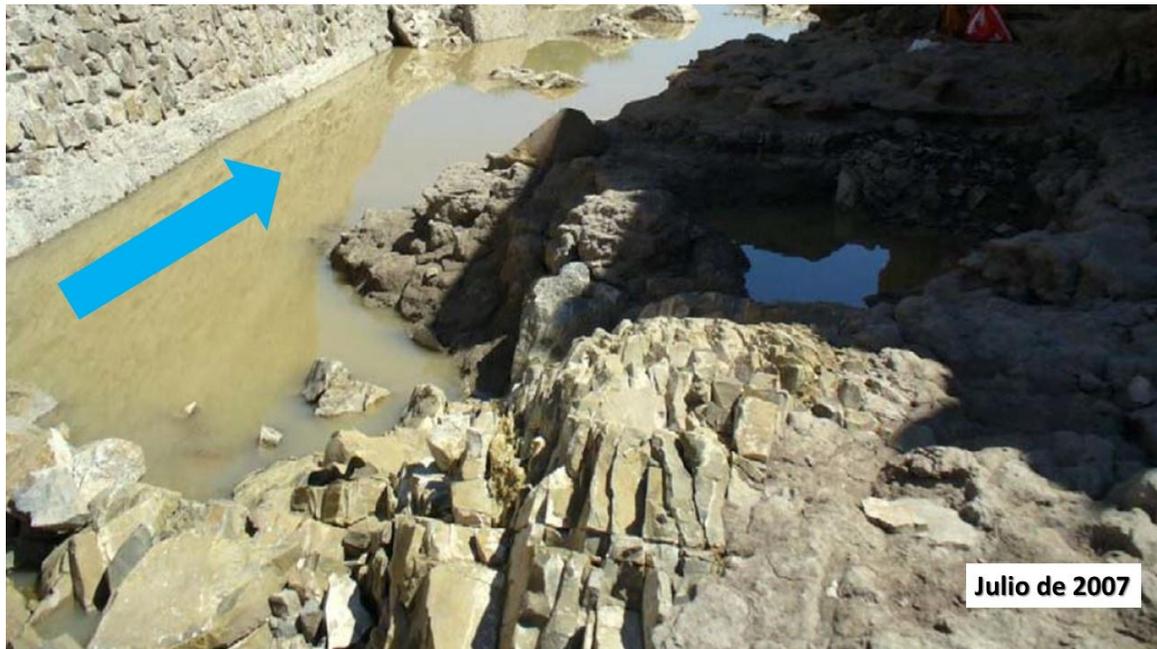
Fotografía VI.3. Afloramiento de las lutitas de la Fm. Méndez en el desplante de la cortina. En la foto es de cómo quedó la roca expuesta después que por tubicación se hizo una brecha en la cortina.

Destaca que estas rocas tienen sus planos de foliación o estratigrafía en el sentido de la corriente del cauce, lo cual, combinado con la alteración y fracturamiento de la parte superior del paquete rocoso, incrementa el caudal y las velocidades del flujo en el terreno de cimentación, afectando a la cortina en su base.

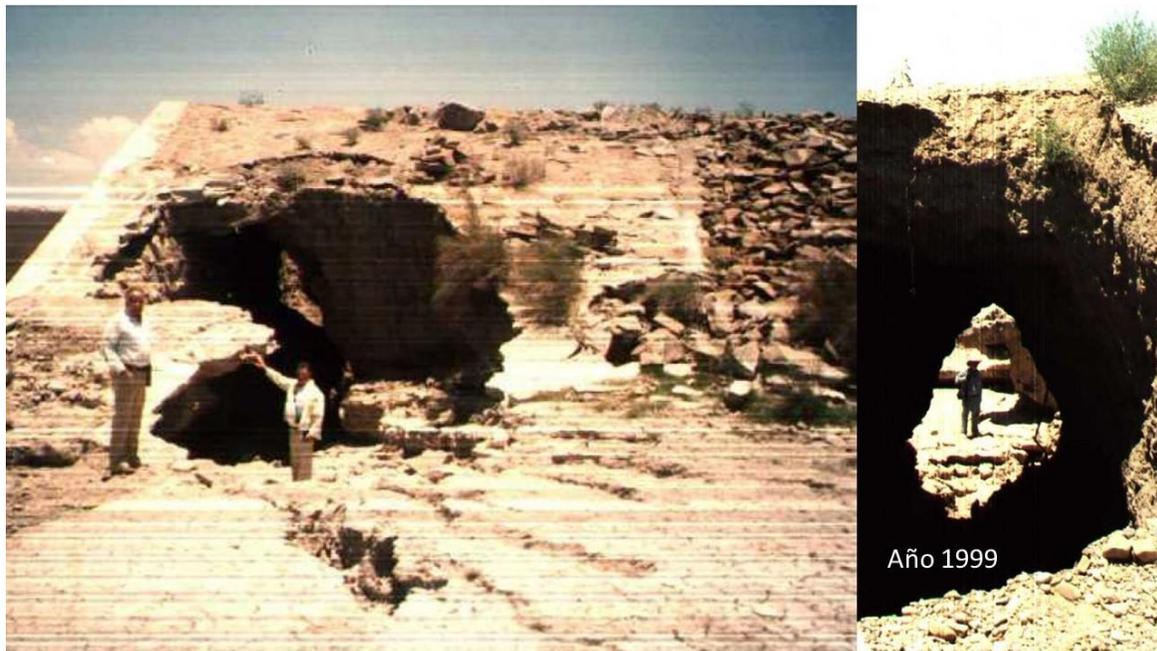
En la Fotografía VI.5, se puede apreciar el estado actual de la cortina. Esta cortina sufrió tres veces el mismo problema en el mismo lugar, causado por un mal diseño del vertedor, pues se colocó la cresta del cimacio muy adelantada hacia el pie del talud aguas arriba de la cortina, de manera que además de los efectos hidrodinámicos por el cambio de geometría que se causan por esa geometría, el muro de protección de la cortina y encauzamiento en la sección de control del vertedor quedaba por debajo de la superficie de la lámina escurriendo por la cresta, de manera que ello causaba la erosión por el flujo sobre el suelo de la cortina en esa zona, que terminó por abrir una brecha en las tres ocasiones: 1999, 2007 y 2010.

Fotografía VI.5 La cortina se tubificó por primera de tres veces en 1999.

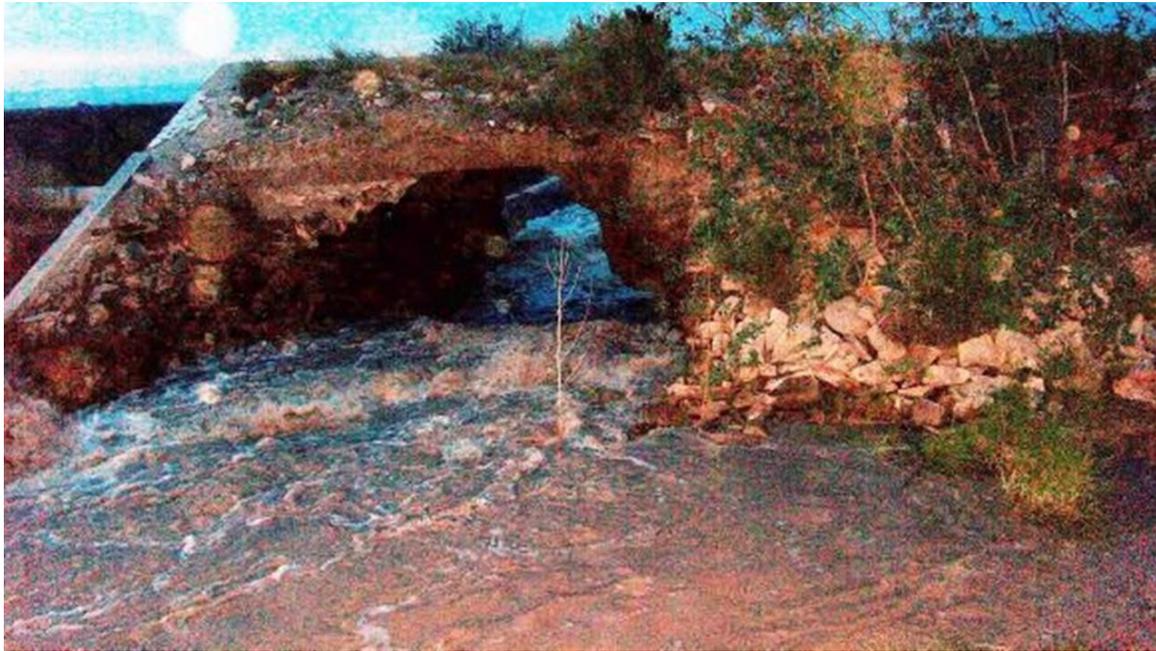
En la Fotografía VI.6, se muestra la cortina con colapso y brecha que ocurrió en forma de tubificación en el año 1999, en la zona adyacente al muro de encauzamiento del vertedor para control de excedencias. Claramente se observa en la foto que el agua penetró por la parte inferior, haciendo un gran orificio por la erosión interna del suelo, incluyendo fuerte flujo por la cimentación como se aprecia por la zanja en la foto del lado izquierdo. Esto se considera una falla completa de la cortina.

Fotografía VI.6 Tubicación en la cortina en 1999, vista hacia aguas arriba, en instantes antes de que colapsara la estructura térrea y se formara la brecha.

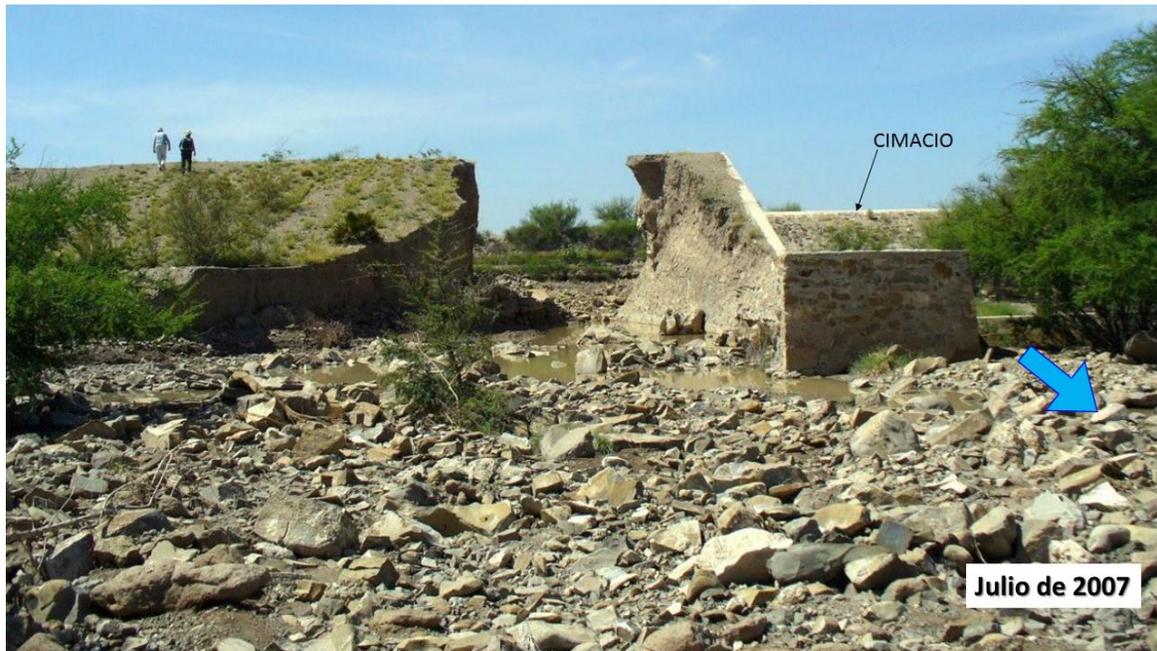
En la Fotografía VI.7, se muestran otras vistas de los daños con brecha de la cortina en ese mismo año de 1999, mirando desde aguas abajo hacia el talud del respaldo aguas arriba y al momento de ocurrir el flujo y la erosión. Nuevamente, 8 años

Fotografía VI.7 Erosión con brecha en 2007, vista hacia el talud aguas abajo.

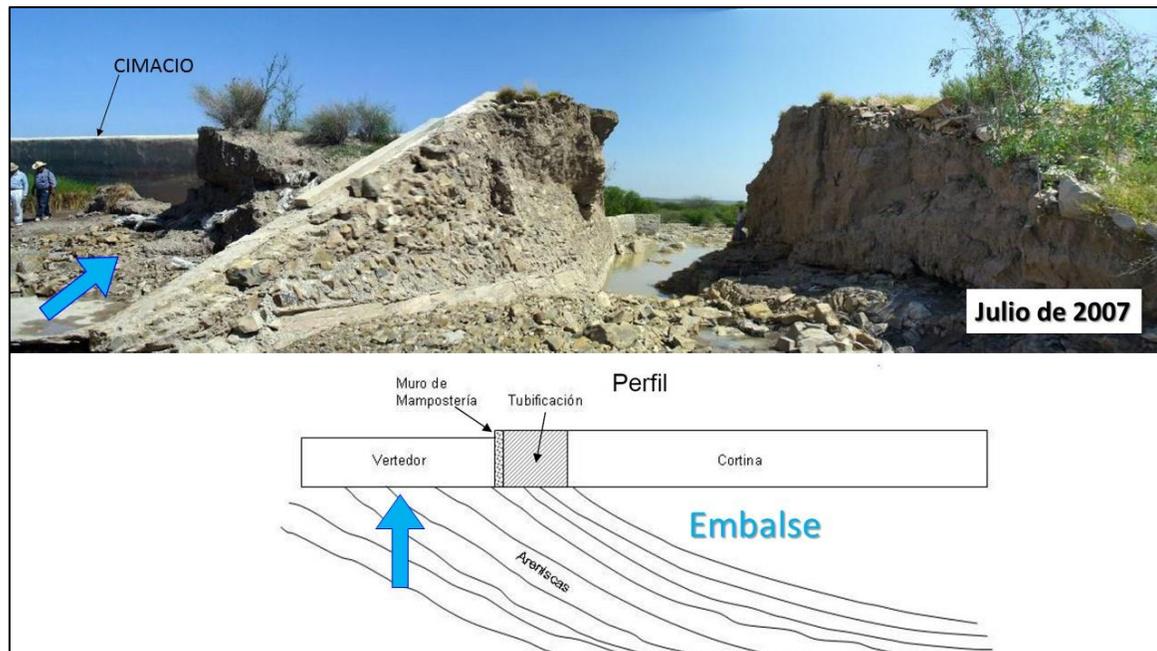
después en 2007, vuelve a ocurrir el fenómeno, pues sólo se había reconstruido el bordo y no modificado la causa del problema. En la Fotografía VI.8, se muestran vistas de los daños con brecha de la cortina causados en 2007, vista hacia el talud aguas abajo, y en la Fotografía VI.9, se observa la brecha completa de la cortina y se ve con claridad el cimacio del vertedor, colocado muy cerca del pie del talud aguas arriba, lejos del eje longitudinal de la cortina, causa raíz del problema.

Fotografía VI.8 Erosión y brecha de la cortina en 2007, vista del talud aguas arriba; se aprecian el muro de encauzamiento y el cimacio del vertedor a la izquierda.

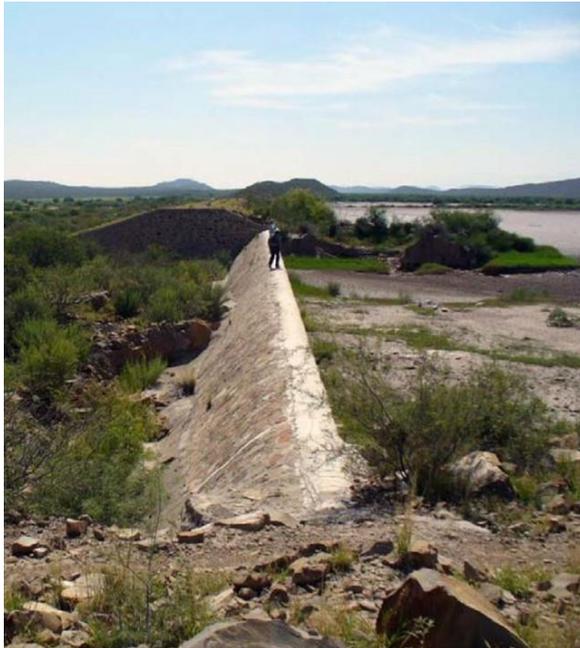
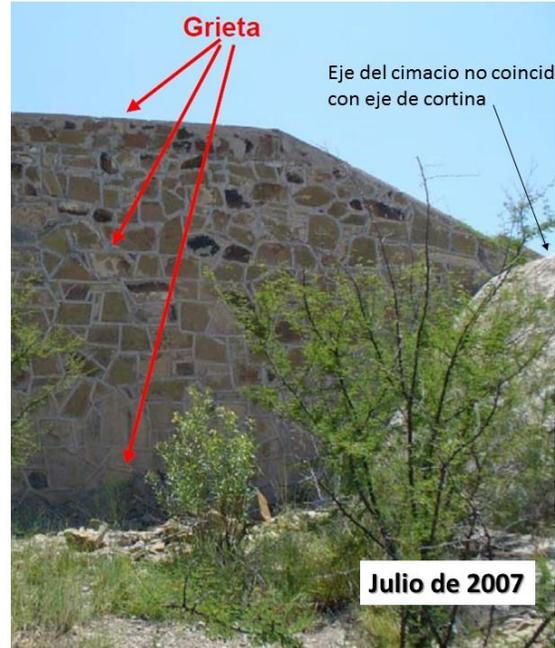
Fotografía VI.9 El eje del cimacio está hacia el pie del talud aguas arriba.

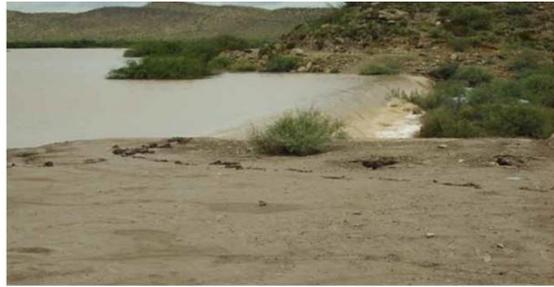
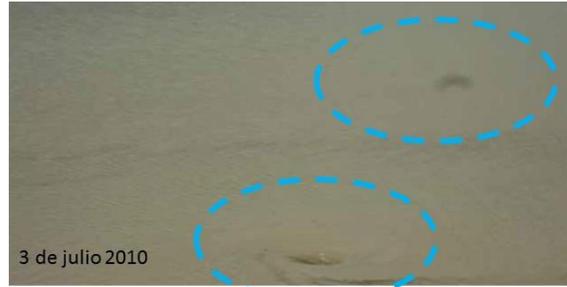
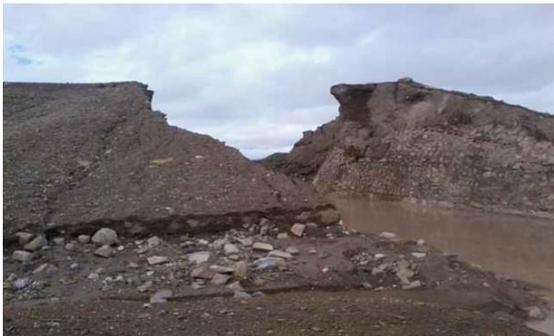
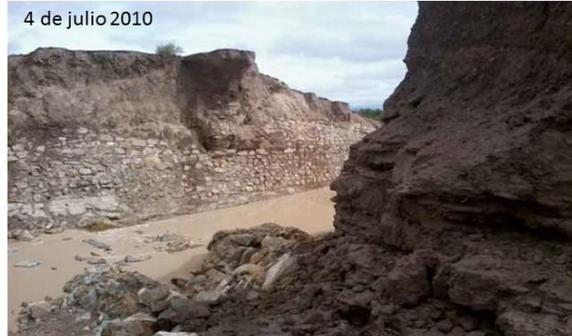
En la Fotografía VI.10, se muestran fotos de la tercera falla, ocurrida en 2010, y en la foto derecha superior se aprecian los remolinos que se forman por efectos hidrodinámicos del flujo erosionando ya el suelo de la cortina junto al muro de encauzamiento del vertedor, pero también por los efectos hidrodinámicos de la proximidad de la cresta del cimacio del pie del talud aguas arriba. Después de un tiempo, el agua termina por erosionar el suelo y comienza a abrir un orificio en la cortina que, poco después termina por abrir una brecha en la cortina, destruyéndola completamente como se aprecia en las dos fotos inferiores, la del lado izquierdo hecha desde aguas abajo y la del lado derecho desde aguas arriba, con el muro de encauzamiento en el lado derecho del vertedor de excedencias, que se encuentra en el extremo de la margen izquierda, a la izquierda del muro que se ve en la foto inferior derecha de la Fotografía VI.10.

Fotografía VI.10 Tercera tubicación en la cortina en 2010.

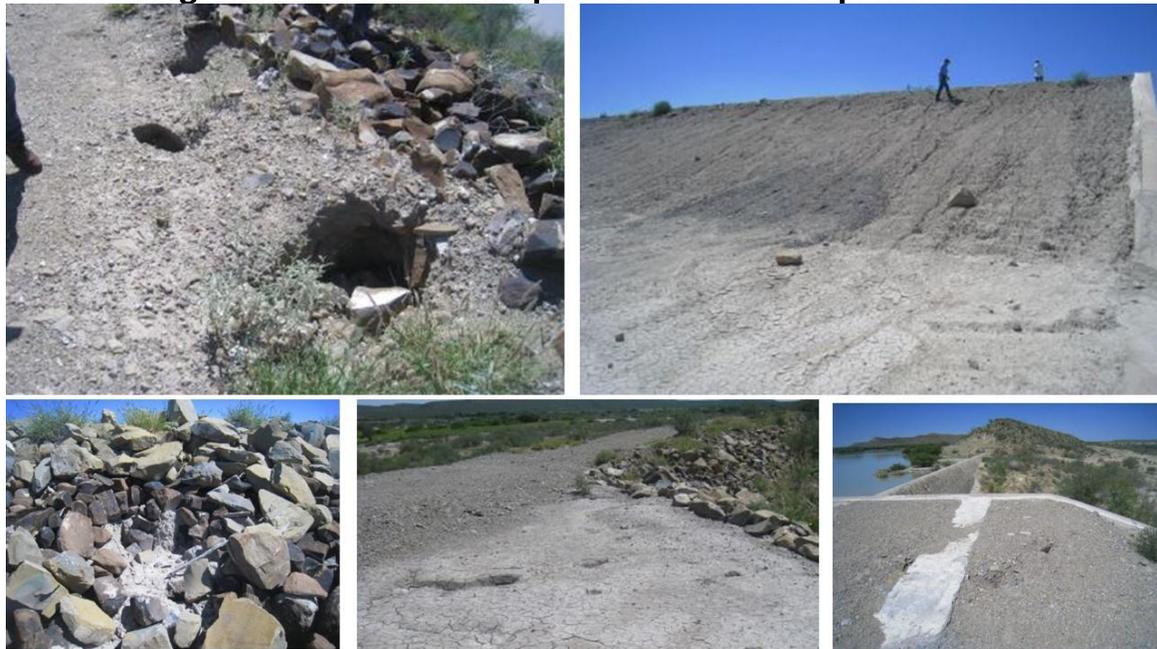
Fotografía VI.13 Señales de tubicación en la cortina en 2016, por la presencia de hoyos (*sandboils*) en el limo arenoso de la cortina; y vista del muro diafragma que se construyó en el sitio donde se colapso y se abrió la brecha en la cortina en 1999, 2007 y 2010. También se aprecian los efectos de la erosión por lluvia sobre los limos arenosos y arenas limosas que conforman la cortina.

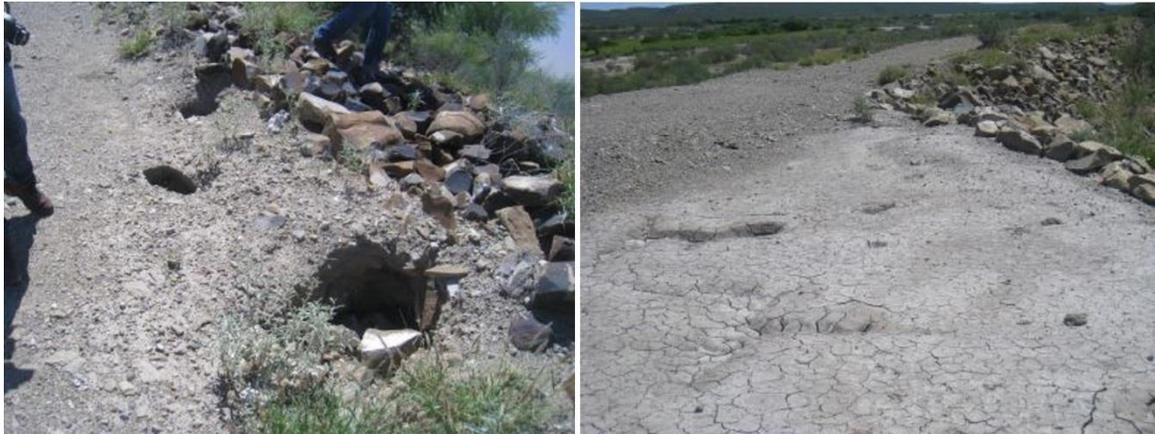
Fotografía VI.14. Oquedades en la cortina que deben rellenarse.

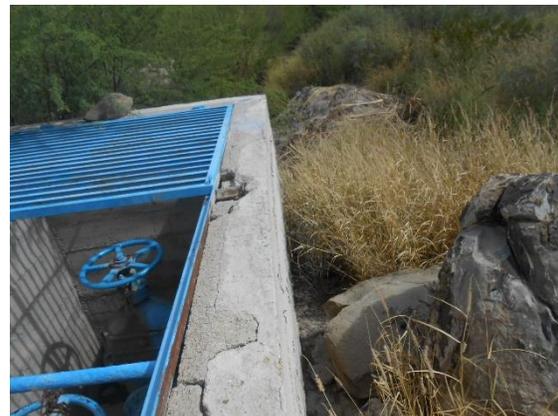
Fotografía VII.10 Rejilla de protección desmontada de la caja.
