## INFORME FINAL

**Ingeniería de detalle, implementación, puesta en marcha e inicio de operación de la infraestructura que permita mejorar el abasto y la calidad del agua en la Región Lagunera en el estado de Durango. Etapa 2016**

**CONVENIO DE COLABORACIÓN CONAGUA-IMTA SGAPDS-OCCCN-RL-16-16-FED-CC  
(proyecto TC-1706.3)**

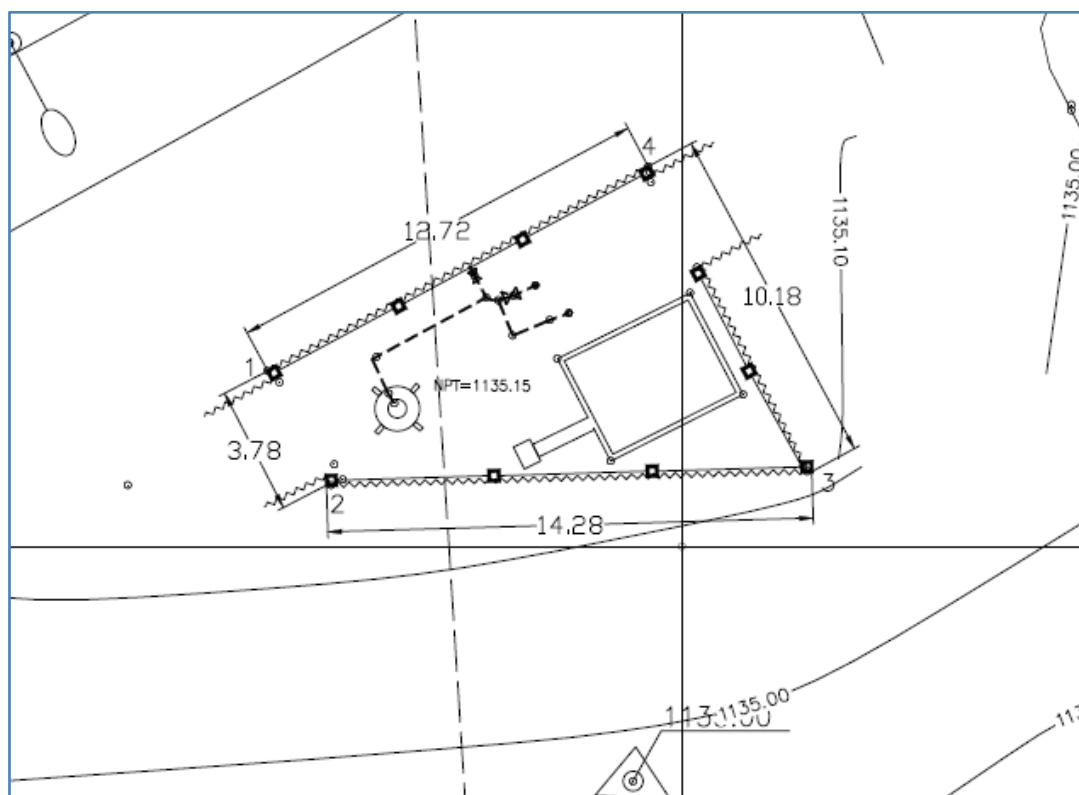
**Figura 2. Plano topográfico del predio del pozo 24-A**

El predio es plano, pavimentado, bardeado, con superficie de 88.3 m<sup>2</sup>, insuficiente para la construcción de la planta potabilizadora, por lo que se requiere superficie adicional. Para proponer el arreglo general de la planta y con autorización del Arq. Adelmo Ruvalcaba Nieto, director general del SIDEAPA, inicialmente se consideró tomar parte de la Av. Amado Nervo para completar el área faltante, la cual está adyacente al predio del pozo.

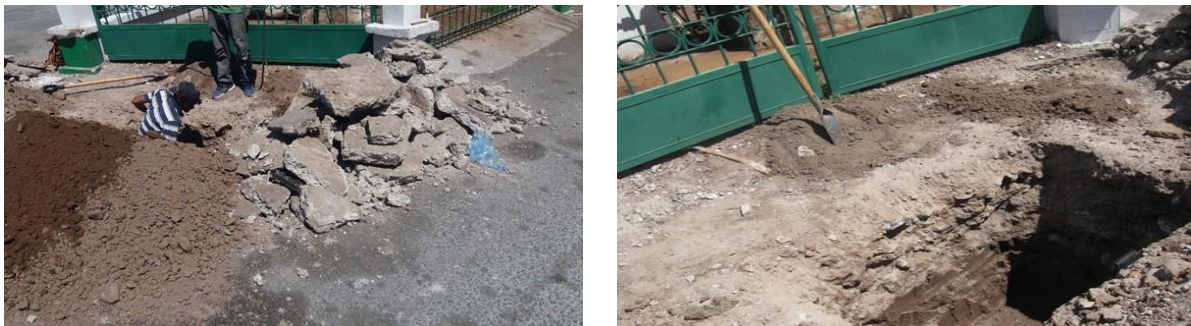
**Figura 4. Pozo a cielo abierto (PCA) con profundidad de 2.10 metros para determinación de propiedades físicas y mecánicas del suelo en pozo 24-A**

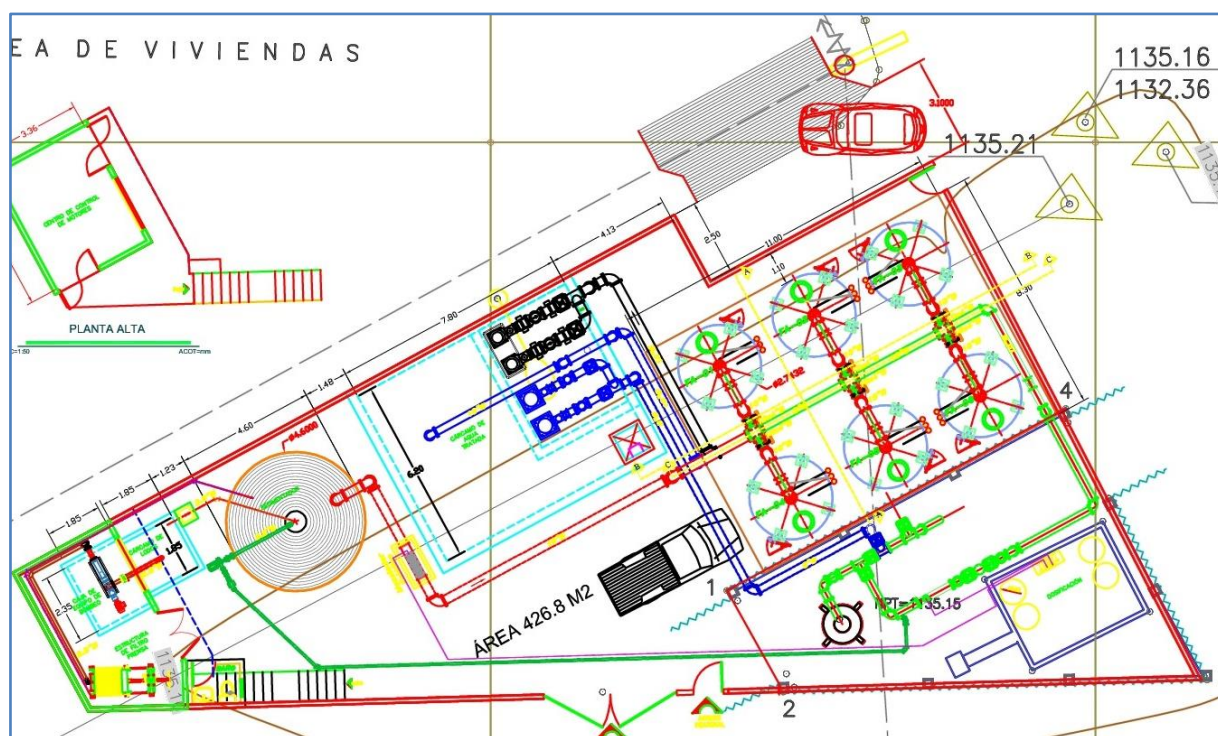
**Figura 6. Propuesta inicial de arreglo general de equipo planta pozo 24-A**

Debido a que la superficie original del terreno (88.3 m<sup>2</sup>) es insuficiente para la construcción de la planta potabilizadora, inicialmente se consideró tomar parte de la Av. Amado Nervo para completar el área faltante, la cual está adyacente al predio del pozo. Se presentó propuesta de arreglo general al personal del SIDEAPA y fue autorizado por el Arq. Adelmo Ruvalcaba Nieto, director general de esa dependencia. A continuación, se presenta la propuesta de arreglo general de equipo, conforme al terreno autorizado por el SIDEAPA.

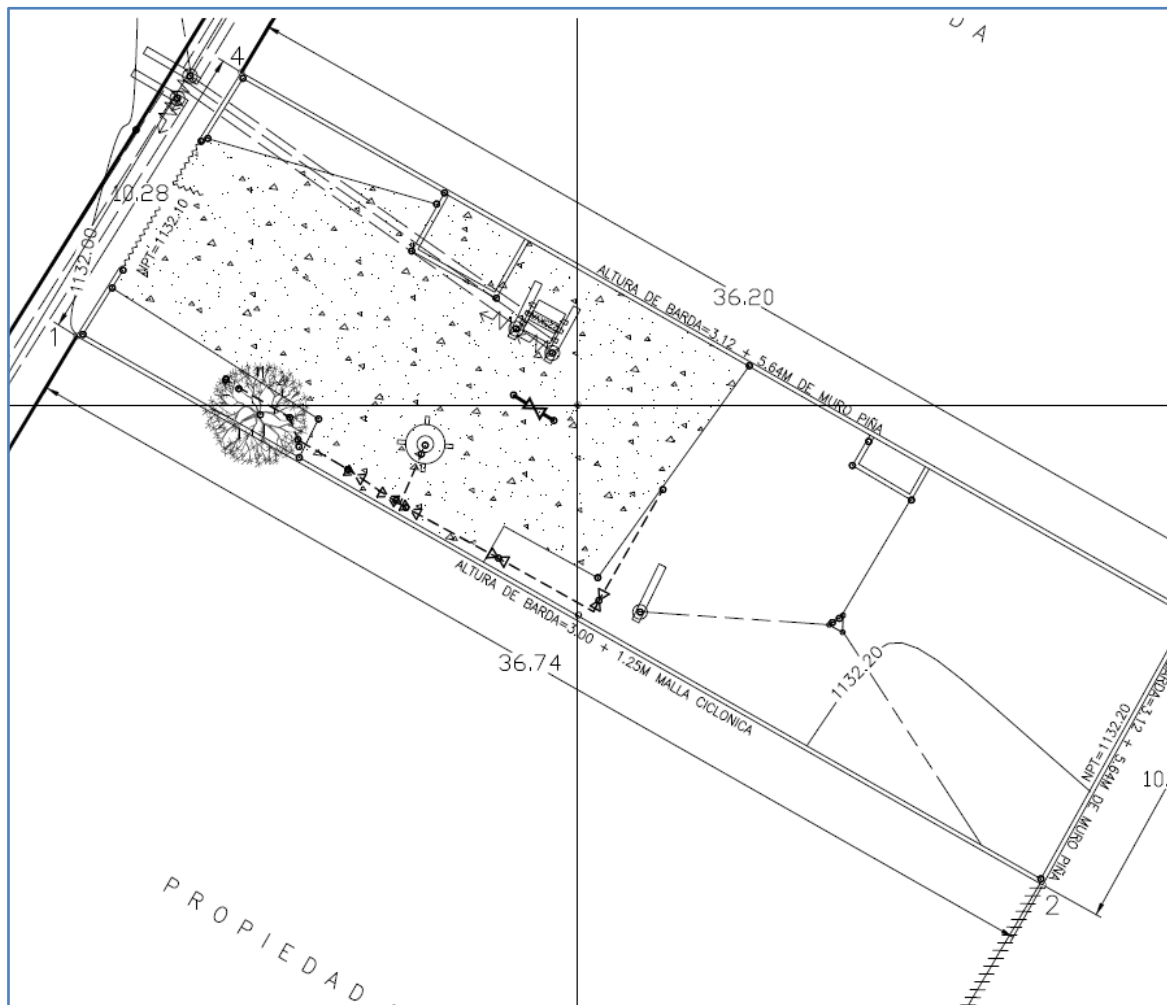
**Figura 8. Plano topográfico del predio del pozo 13-A**

El predio es plano, de forma rectangular, parcialmente pavimentado, bardeado, con superficie de 374.5 m<sup>2</sup>, apenas suficiente para la construcción de la planta potabilizadora. Para proponer el arreglo general de la planta y con autorización del Arq. Adelmo Ruvalcaba Nieto, director general del SIDEAPA, se consideró toda la superficie obtenida del estudio topográfico (374.5 m<sup>2</sup>).

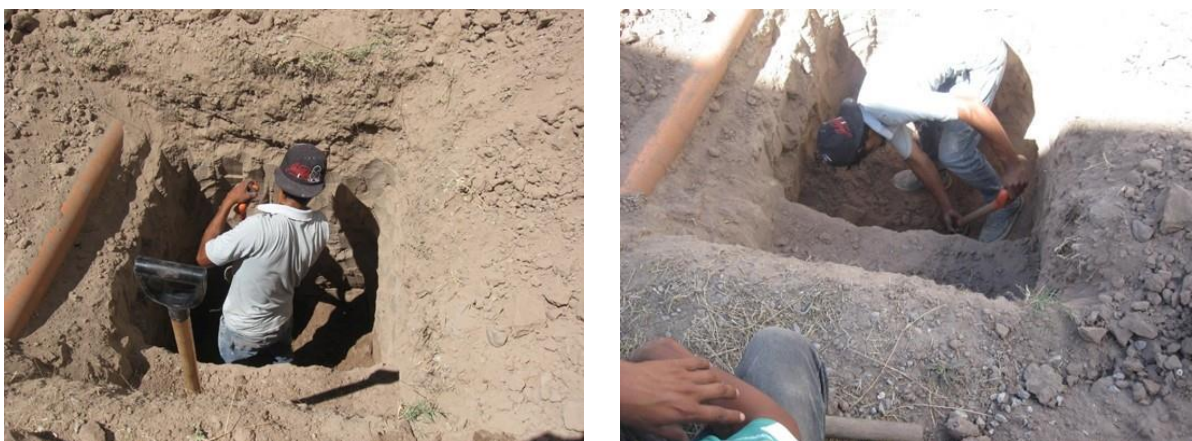
**Figura 10. Pozo a cielo abierto (PCA) con profundidad de 2.10 metros para determinación de propiedades físicas y mecánicas del suelo en pozo 13-A**

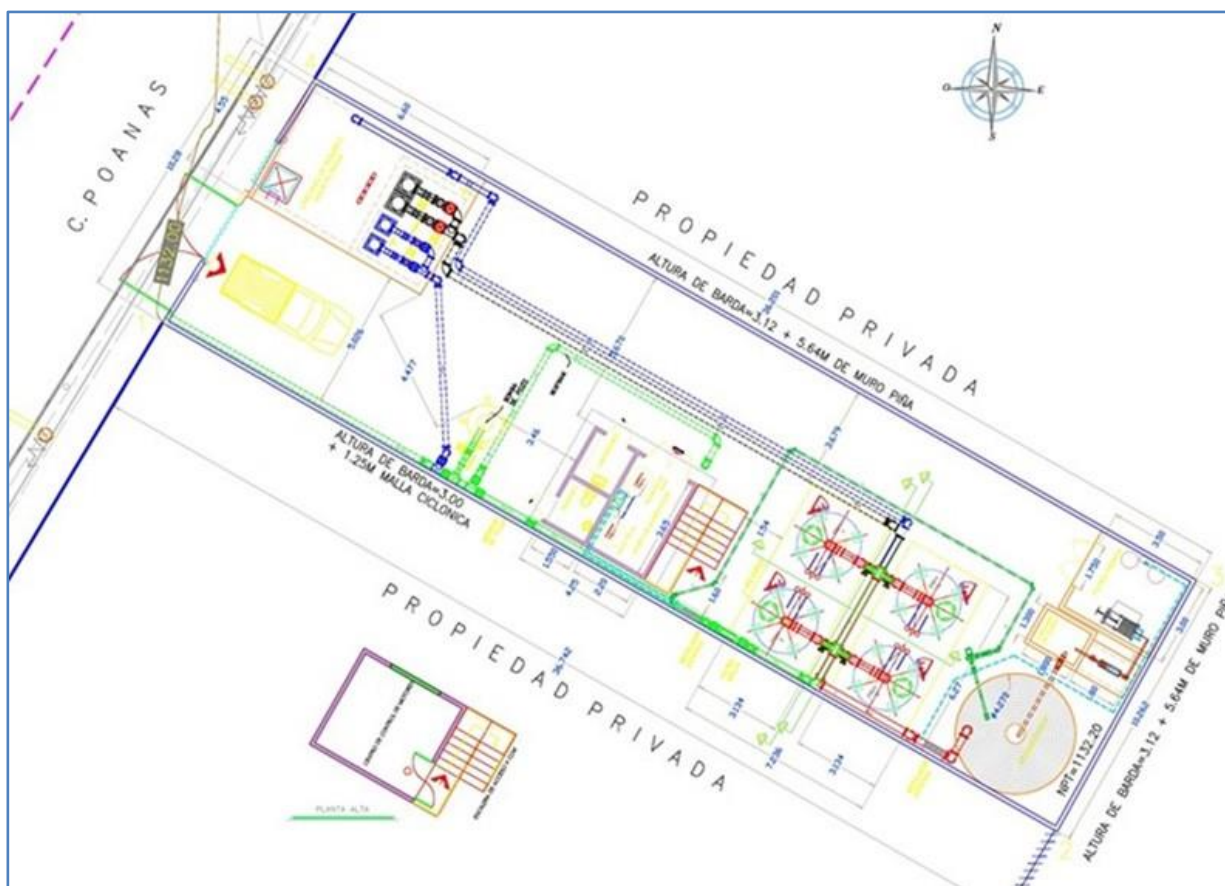
**Figura 12. Propuesta de arreglo general de equipo planta pozo 13-A**

Considerando la superficie obtenida (374.5 m<sup>2</sup>) mediante el estudio topográfico del predio del pozo 13-A, se elaboró y presentó propuesta de arreglo general al personal del SIDEAPA y fue autorizado por el Arq. Adelmo Ruvalcaba Nieto, director general de esa dependencia. A continuación, se presenta la propuesta de arreglo general de equipo, conforme al terreno autorizado por el SIDEAPA.

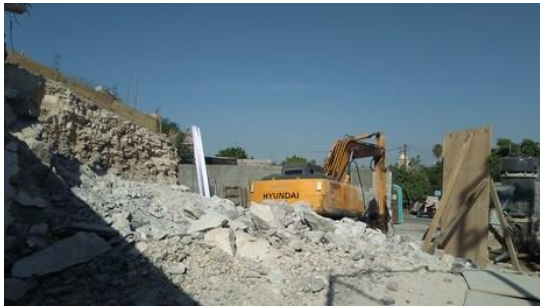
<p>Demolición del cerro dentro del predio del pozo No. 5.</p>

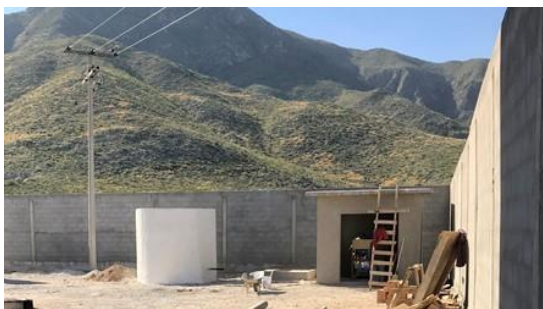
Impermeabilización sedimentador.
