# Transferencia de tecnologías apropiadas en comunidades rurales en la cuenca del lago de Pátzcuaro. HC-0834.4

## Informe Final

COORDINACIÓN DE HIDRÁULICA  
SUBCOORDINACIÓN DE TECNOLOGÍA APROPIADA E INDUSTRIAL

México, 2011

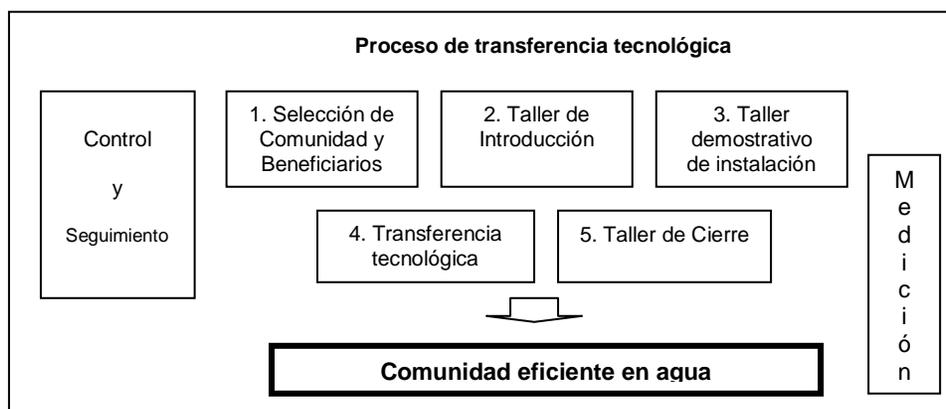
Figura 1. Diagrama de transferencia en la comunidad

La información generada por cada una de las comunidades participantes en la etapa, se presenta de acuerdo a los apartados comprendidos en el siguiente diagrama. Ver *Figura 1*.

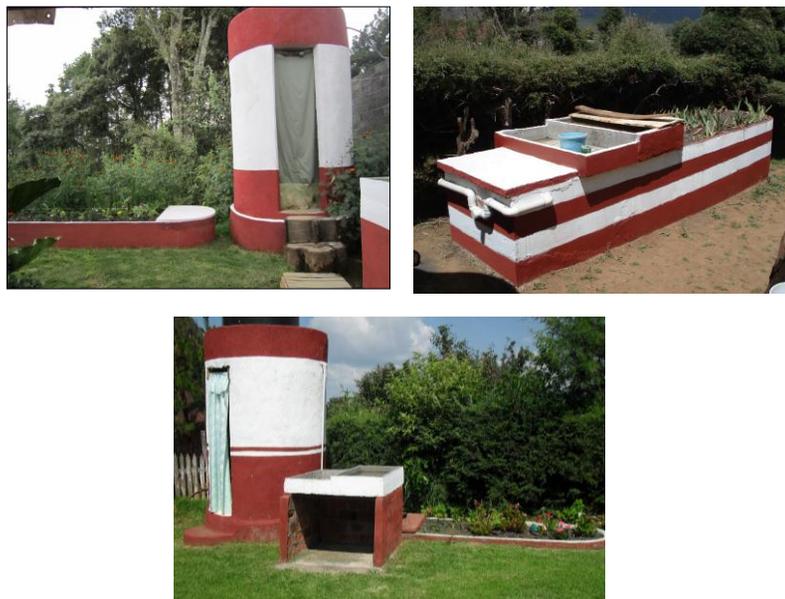
Fotos Resumen 39. Sanitario y Lavadero ecológico tipo capuchino, y fusionado

Ante lo anterior, la Universidad Autónoma de Zacatecas, después de realizar pruebas de diseño técnico y funcionamiento, hizo la mejora con la fusión de ambos tratamientos, con lo cual se ahorró espacio y permitió incorporar un mayor número de viviendas al programa de Transferencia de tecnologías apropiadas. La única limitante es el uso del agua tratada, que ya no se puede usar para riego del huerto de traspatio, ahora sólo para riego de frutales, lavado de pisos, uso en sanitario, o riego de plantas y árboles en general. Se mantuvo como tecnología competitiva, ahora con reducción de tiempos de instalación, pero con la misma eficiencia en su uso y mantenimiento.

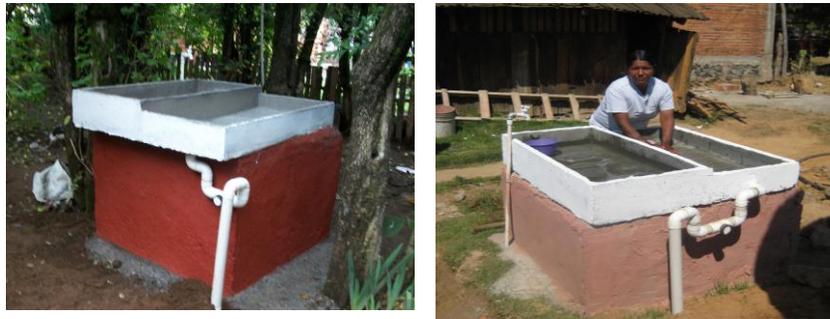
Fotos Resumen 40. Lavadero ecológico con llave en pileta

Este aditamento permitió un mayor uso y comodidad para los usuarios, lo que se tradujo en una mayor apropiación de la tecnología y del paquete tecnológico en general. No se alteró el objetivo técnico y de aplicación de la tecnología, por el contrario, se hizo una reducción de tiempos de llenado o alimentación de la pileta, con la misma eficiencia en su uso y mantenimiento.

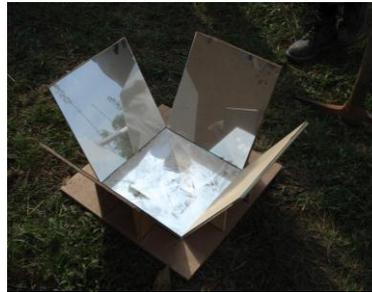
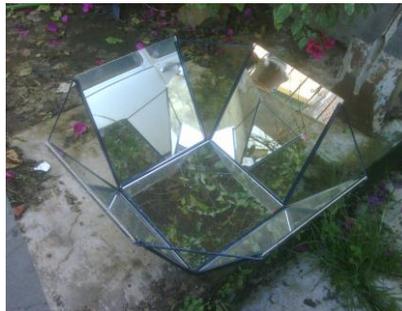
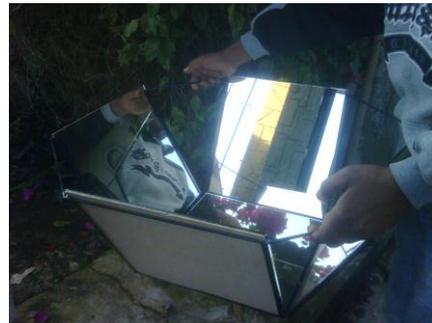
Fotos Resumen 41. Caja Solar con material de herrería liviano

La Caja Solar de madera triplay cumple cabalmente con su función; sin embargo, según la resistencia observada en los últimos 3 años, esta presenta algunas deficiencias que deben ser subsanadas, por un lado la estructura no es lo suficientemente resistente para el peso de los espejos y por el otro, el medio ambiente la deteriora rápidamente, sobre todo cuando es expuesta a cambios bruscos de radiación solar a lluvia o a alta humedad.

1. Es una estructura altamente resistente
2. Es una estructura de larga vida útil
3. La colocación de espejos se hace sobre una base de plástico o triplay de una manera sencilla.
4. La rotura de un espejo es fácilmente reemplazable.
5. Es fácilmente apilable para guardar y para transportarla. Las cajas de madera sólo pueden transportarse una 30 cajas en un remolque, de 5x3 m; la Caja de junquillo se transportar las que se deseen.
6. Es mas liviana y fácil de cargar
7. Es mas común que exista un herrero que un carpintero en la comunidad para reparaciones, por lo que puede ser reparada localmente.

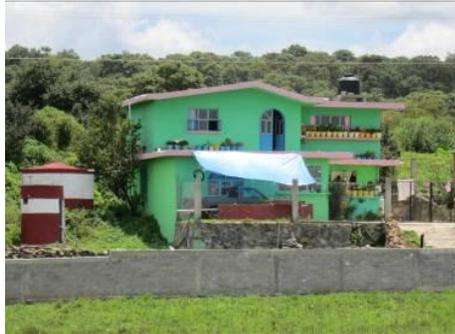
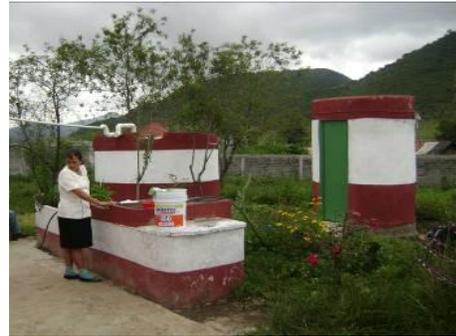
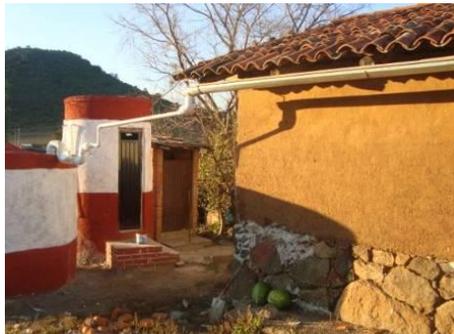
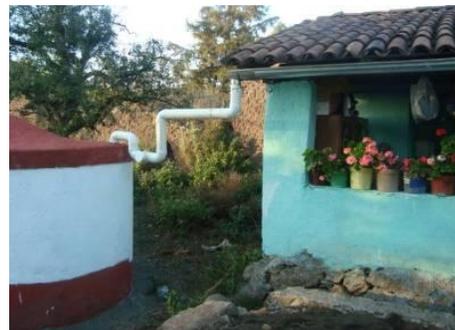
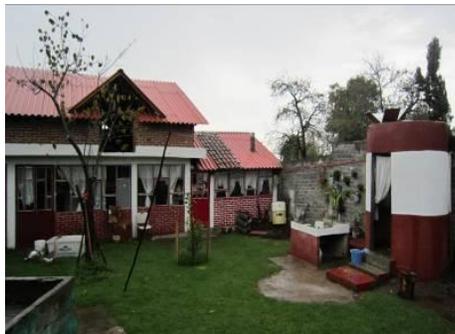
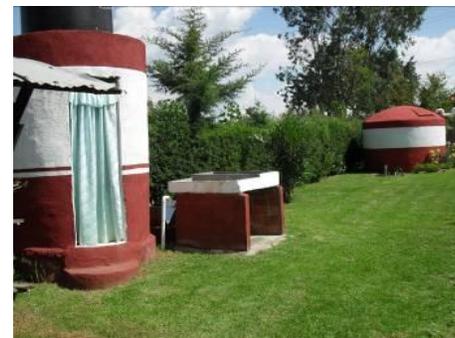
Fotos Resumen 47. Paquete tecnológico instalado en viviendas de la cuenca

Ejemplos de viviendas de comunidades rurales en la cuenca del lago de Pátzcuaro, con paquetes tecnológicos instalados.
