EL RÍO VERDE, OAXACA: ESTUDIO DE SUS CAMBIOS DE MORFOLOGÍA

• Joselina Espinoza-Ayala • José Alfredo González • Hélene Rocchicoli •
Xiangyue Li • Miguel Ángel Mejía • Luis González-Hita •
Instituto Mexicano de Tecnología del Agua

Se presenta un análisis del comportamiento morfológico del Río Verde, Oaxaca, México, en un tramo de 55 km, desde el sitio Paso de la Reina hasta la desembocadura, considerando su condición original, sin obras, y su cambio en la morfología después de la construcción de la presa derivadora Ricardo Flores Magón y los bordos de protección en ambas márgenes. El estudio se basa en la topografía e imágenes de satélite. Se evaluaron los cambios que han ocurrido desde 1964 hasta 2008, considerando los cambios en el perfil del *thalweg*, en su patrón de escurrimiento, en la sinuosidad del río y en los anchos del río. Las tasas de sedimentación obtenidas en cinco puntos muestran una variación notable, lo que indica la dinámica de los procesos de sedimentación en el río.

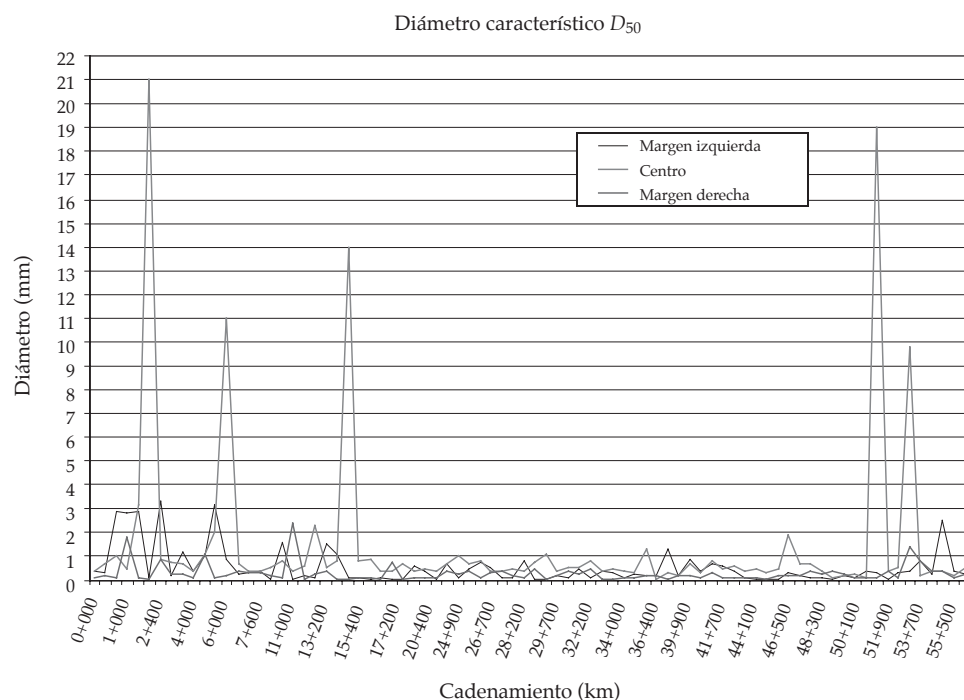
Para caracterizar los sedimentos se tomaron 310 muestras distribuidas en 92 secciones a lo largo del cauce. En la figura 3 se presenta en forma gráfica la distribución del D_{50} a través del cauce. De acuerdo con esta gráfica, la zona alta es la que contiene los sedimentos de mayor tamaño, mientras que en las zonas media y baja el tamaño más fino de las partículas puede ser resultado de la erosión de la corriente en el tramo aguas arriba (Williams y Wolman, 1984). Se observa de manera consistente que el sedimento más grueso se localiza en el centro del cauce y el más fino en la margen derecha.

Figura 3. Distribución del diámetro característico D_{50} en el cauce principal (medidos en 2008).

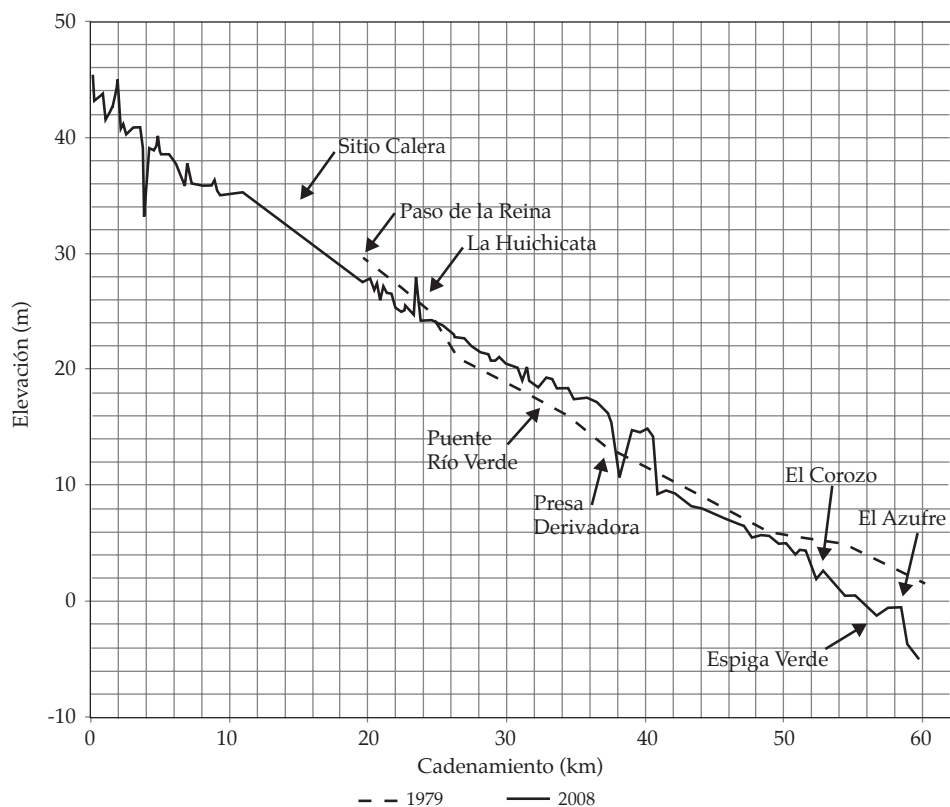
En la figura 6 se presenta la comparación del *thalweg* de 1979 con el de 2007-2008. En ésta se observa que el tramo del kilómetro 20 al 25, el río se encuentra en proceso de erosión; en este tramo, el río es recto y trenzado. Del

kilómetro 25 al 32 se observa sedimentación de aproximadamente un metro; del kilómetro 32 al 41 se observa sedimentación de aproximadamente dos metros; el aumento de la sedimentación se debe a los efectos del remanso que causa la presa derivadora, lo cual hace que disminuyan las velocidades en el río y favorece la sedimentación. Del kilómetro 41 al 49 se observa erosión por efecto de la presa derivadora aguas abajo y al efecto de los bordos de protección que confinan el ancho del cauce. Del kilómetro 49 hasta la desembocadura se observa un incremento de la erosión de hasta cuatro metros en el sitio Espiga Verde; el aumento de la erosión puede ser por efecto de las avenidas en época de huracanes, que arrastran el sedimento del río por el mar. La pendiente longitudinal, aguas arriba de la derivadora $S = 0.069\%$ es menor que hacia aguas abajo de la misma $S = 0.104\%$, lo que indica sedimentación aguas arriba. El efecto de

Figura 6. Perfil longitudinal en el fondo del río en el thalweg 1979-2008.

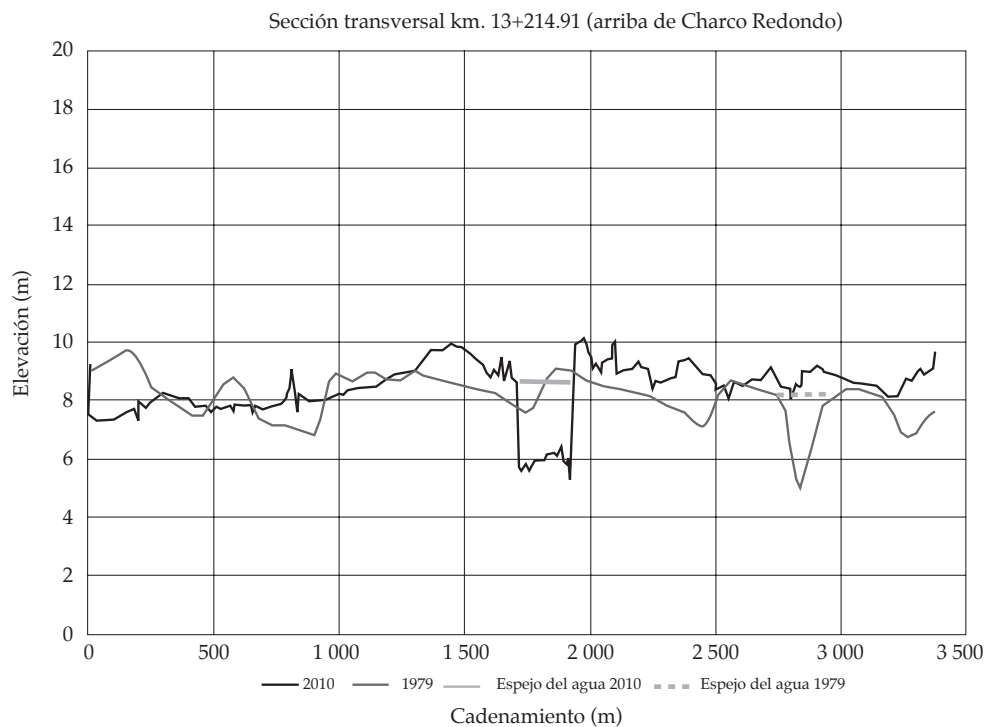
Figura 7. Cambios en la sección transversal del Río Verde a una distancia de 13 kilómetros aguas abajo de la presa derivadora.

la erosión en aguas abajo de la presa derivadora se muestra en la figura 7, donde observan los cambios en una sección transversal ubicada 13 kilómetros aguas abajo de la presa, cerca de Charco Redondo, y que son consistentes con lo observado en el perfil longitudinal.

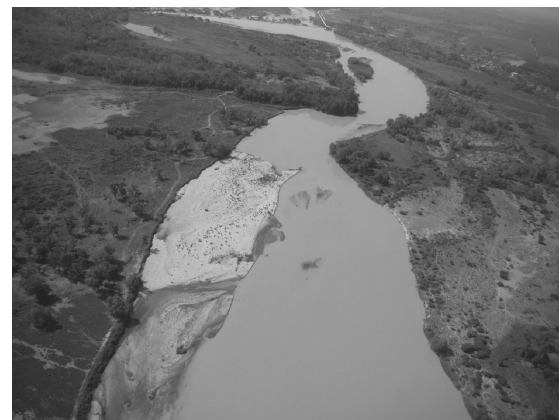
Figura 8. Efecto de sedimentación aguas arriba de la presa derivadora.

ha provocado remanso de la corriente y por lo tanto un incremento de la sedimentación, al igual que un menor ancho del río. En 1998 se tenía un río con barras laterales e islas de patrón trenzado. En 2006, las barras laterales se consolidaron y están cubiertas de vegetación, y el río muestra un solo cauce más estrecho; esto se puede observar en la figura 8, donde se presenta una fotografía del vuelo en helicóptero realizado por personal de la CFE en marzo de 2009, donde se aprecia un gran porcentaje del ancho del río ocupado por la sedimentación debido a la presencia de la presa derivadora. Aguas arriba de la derivadora, la sedimentación es notable hasta la población de San José Río Verde.

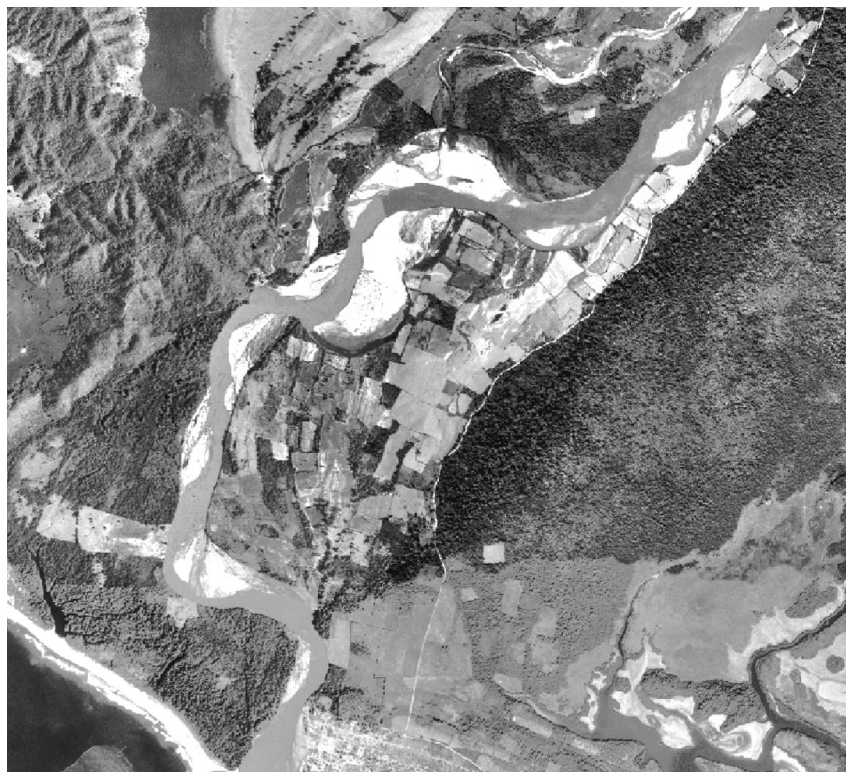
Figura 10. Zona baja del Parque Nacional Chacahua a la desembocadura (ortofoto, 1998).

En este tramo se observa en forma más clara el cambio del río de un patrón anastomosado o trenzado a un patrón con meandros. El río forma un solo cauce con curvatura más pronunciada; las barras laterales que se observan en la ortofoto de 1998 (figura 10) se consolidan y pasan a ser parte del terreno con vegetación en la imagen de diciembre de 2006 (figura 11). En esta misma figura se muestra un cauce más definido con barras alternadas en
