# **Evaluación y Seguimiento de la Aplicación del Sistema de Información de Extracciones Volumétricas (SIEVA) en Acuíferos de Zacatecas**

**RD1608.1**

**2016**

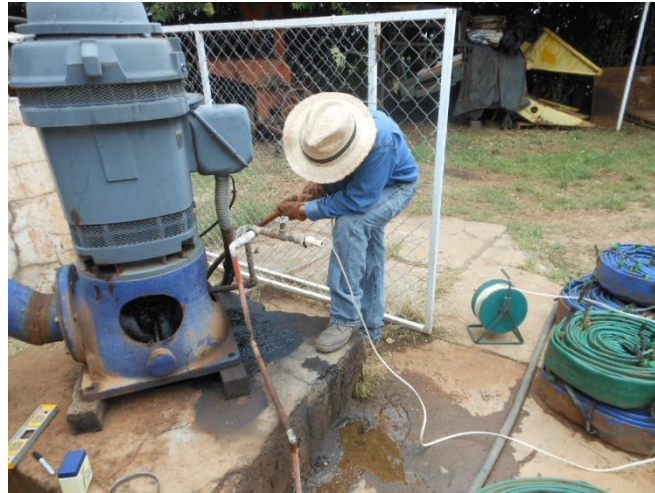
Figura 4.5 Medición de los niveles de bombeo con sonda eléctrica

La medición de los niveles de bombeo se llevó a cabo a través de una sonda eléctrica que es un dispositivo que consiste de conductores eléctricos con forro de plástico; una fuente de energía eléctrica y un amperímetro. Mientras baja el cable al pozo se observa el amperímetro y al momento en que dicho amperímetro marque corriente, es cuando las dos puntas desnudas inferiores tocan la superficie del agua cerrándose el circuito. El largo del cable desde su extremo inferior hasta el nivel de referencia indica el nivel estático (o dinámico) en el pozo (Figura 4.5).

La sonda usada para tomar las mediciones consiste en un carrete, cable POT calibre 18 de 200 m de longitud, galvanómetro y un switch.

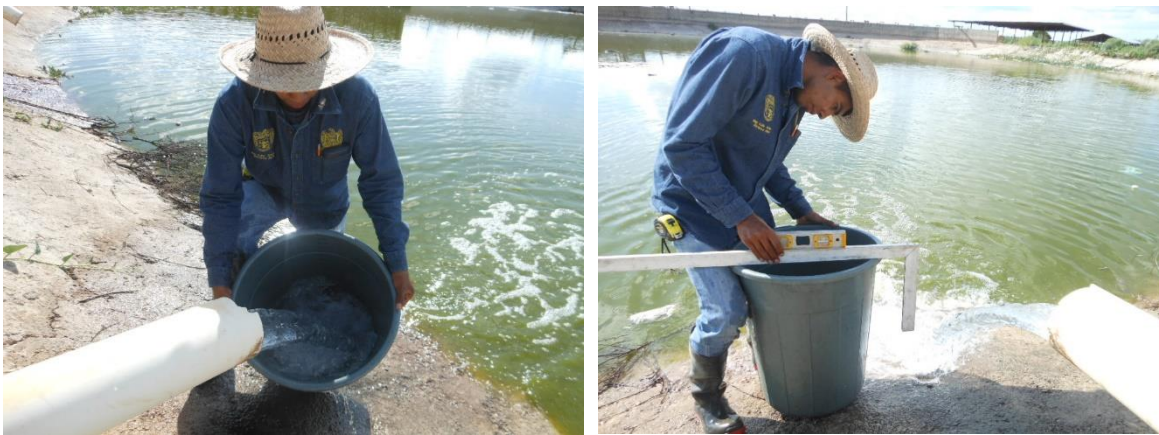
Figura 4.7 Aforo por el método directo

El método es el siguiente: se mide directamente el volumen  $V$  con un recipiente (Figura 4.7), y el tiempo  $t$ , con un cronómetro. Opcionalmente, se puede medir directamente la velocidad del agua mediante la presión. El gasto  $Q$  del agua en un sistema hidráulico se obtiene entonces de la ecuación (12).

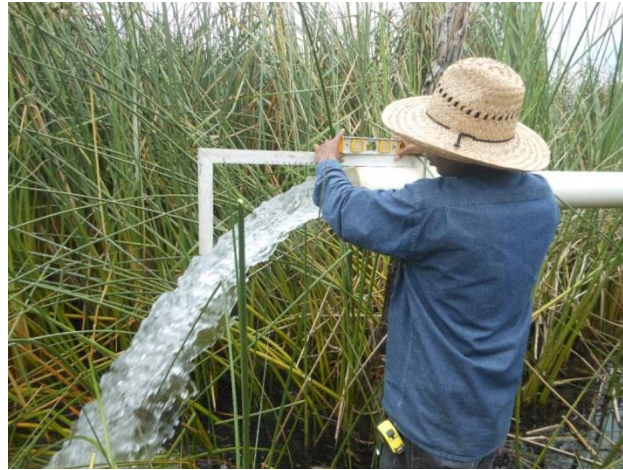
Figura 4.8 Aforo del gasto por el método de la escuadra

De manera alterna, se puede utilizar como método directo el método de la escuadra. Este método es aplicable a descarga de tuberías a presión, en particular para pruebas de bombeo. Consiste en medir la distancia horizontal  $X_0$  que existe entre el extremo del tubo de la descarga y el punto donde cae el chorro del agua al suelo, y la altura  $H_0$  a la que se encuentra el conducto (Figura 4.8).

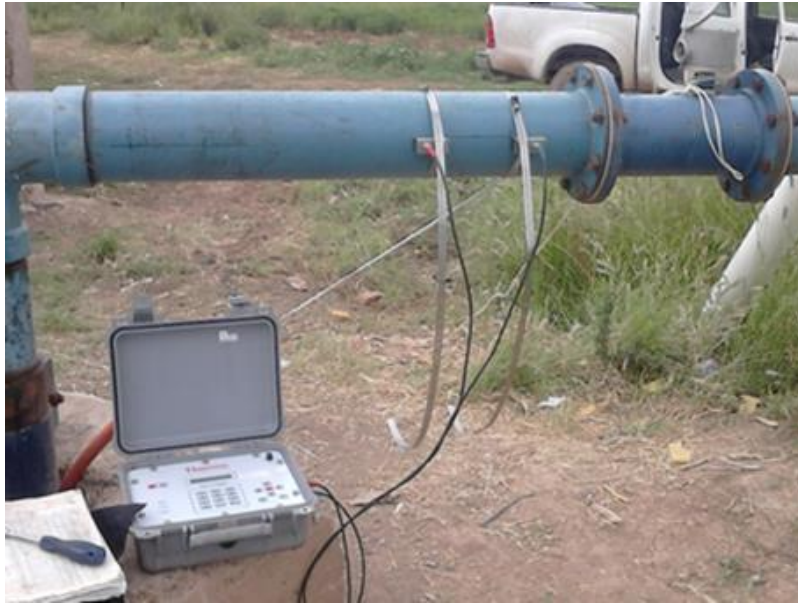
Figura 4.9 Medidor de flujo ultrasónico

El medidor ultrasónico de tiempo en travesía está diseñado para medir los líquidos limpios o puros sin partículas en suspensión. El funcionamiento de este equipo es similar al de Doppler, emite una onda ultrasónica que pasa por el tubo al líquido hasta llegar al otro sensor y de regreso midiendo el tiempo de travesía y de ida, comparando con el de regreso, el equipo calcula la velocidad y el flujo (Figura 4.9).

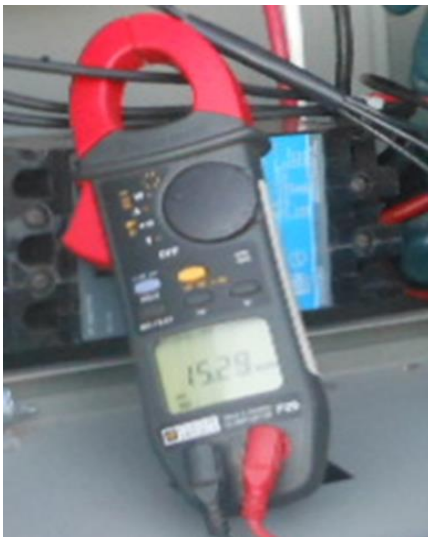
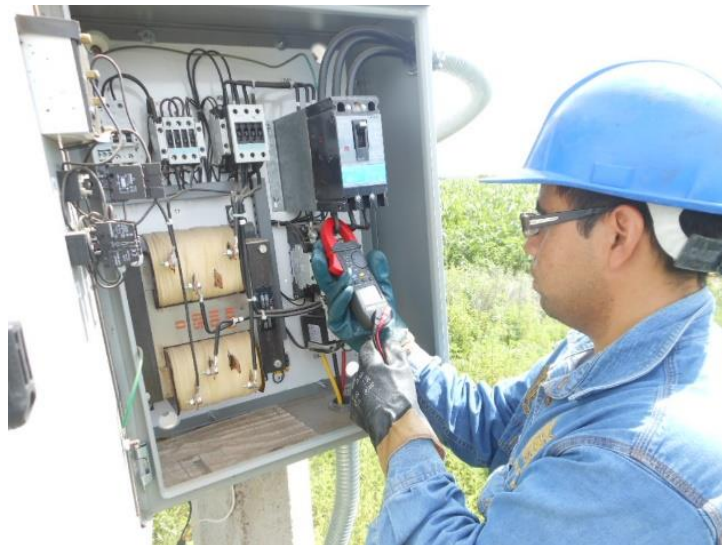
Figura 4.10 a) Analizador de corriente, b) Medición de los parámetros eléctricos

**Medición de corriente, voltaje y factor de potencia:** se realizó mediante una analizador de corriente Modelo 3910 marca AEMC Instruments (Figura 4.10a) se está determinado los parámetros de corriente en las líneas A, B y C, Tensión Fase AB, AC y BC y factor de potencia en la línea A, B y C (Figura 4.10b).

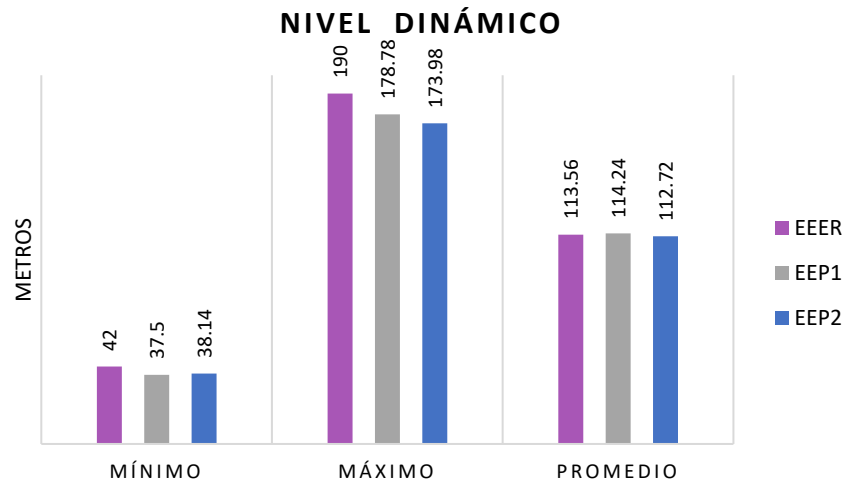
Figura 5.3 Valores obtenidos de los niveles dinámicos

Como se aprecia en la Figura 5.3, las variaciones de los niveles dinámicos de las unidades de riego estudiadas no muestran desviaciones significativas, encontrándose que el Predio el Mirador (de Humberto Félix) del acuífero de Calera como el pozo con mayor nivel dinámico en la prueba uno y 4.8 metros más arriba en la prueba dos, y el Predio la Palma Chata ubicado en el acuífero de Chupaderos cuenta con los valores mínimos.

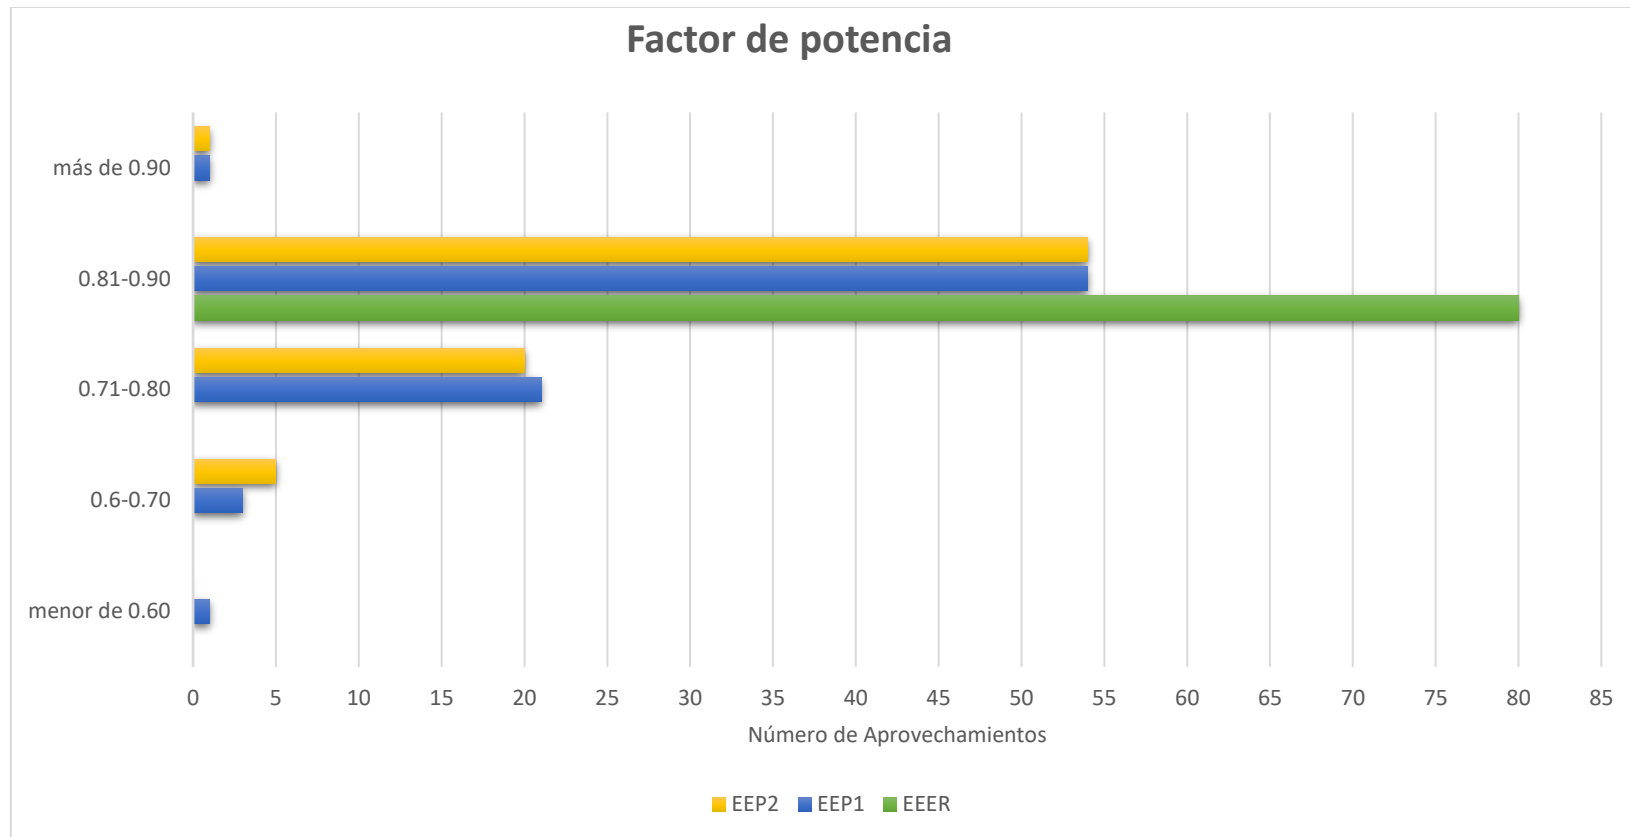
Figura 5.5 Factor de potencia en EEER, EEP1 y EEP2

El Factor de potencia es utilizado para indicar la cantidad de energía que se ha convertido en trabajo. De los análisis obtenidos se detectó que más del 90 % de los pozos operan con un incremento en la facturación en sus recibos por un bajo factor de potencia ocasionando varios problemas técnicos: mayor consumo de corriente, aumento de las pérdidas en conductores, desgaste prematuro de los conductores, sobrecarga de transformadores y líneas de distribución e incremento en las caídas de voltaje. Sólo el 5% de los equipos reciben una bonificación por este concepto. En la Figura 5.5 se puede observar que en la EEER la totalidad de los aprovechamientos cuenta con un factor de potencia de 0.8 a 0.90, siendo 77 los equipos que poseen 0.83. De igual manera, se tienen para la EEP1, no obstante que se tiene un aprovechamiento en algunas unidades, como la EEP1 de Predio Auras No. 14, con un FP de 0.53 y un aumento en la EEP2 a 0.75.

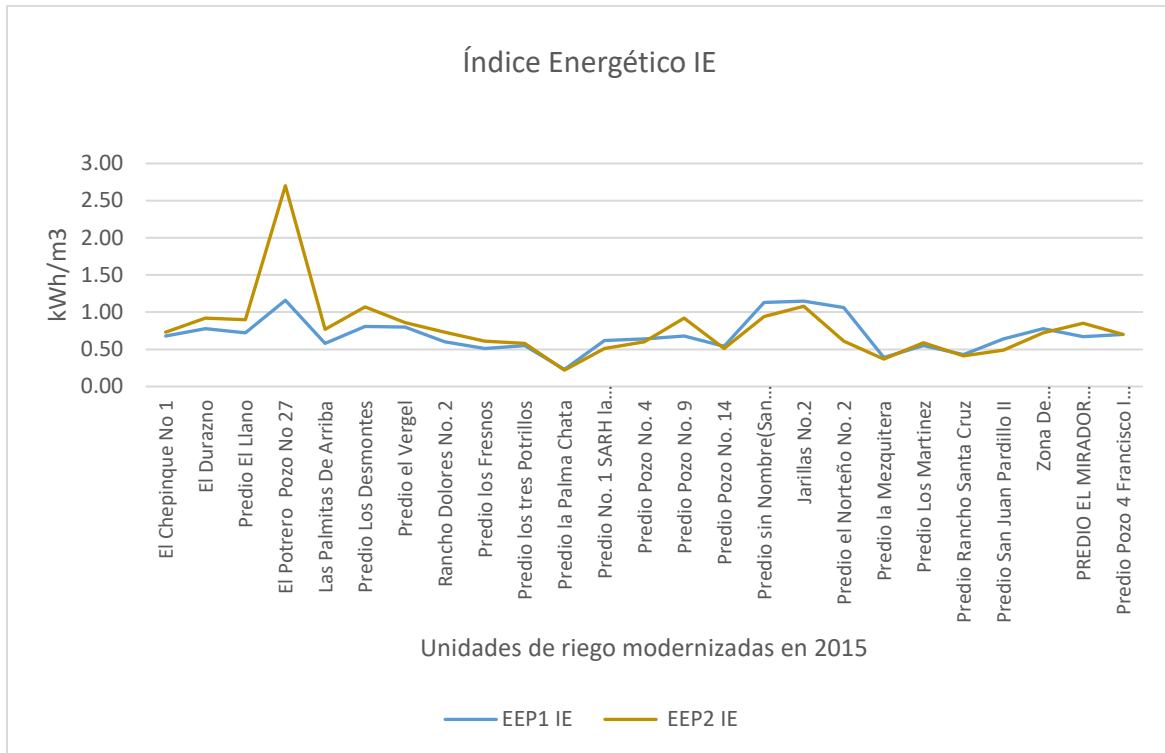
Figura 5.8 Comparación de índice energético ( $\text{kWh/m}^3$ ) en de los aprovechamientos modernizados en 2015 de EEP1 vs EEP2

Para los aprovechamientos modernizados en 2015, la Figura 5.8 nos muestra que el pozo Predio El Potrero No. 27 tiene el índice energético mayor ( $2.70 \text{ kWh/m}^3$ ) reportado en la EEP2 siendo este el que del total de los 80 equipos estudiados el que cuenta con la eficiencia electromecánica más baja en la prueba dos de 10.4 % y una reducción de su caudal extraído de 3.35 lps. El 52 por ciento de los equipos modernizados en 2015 aumentaron su índice energético y solo 1 continua con el mismo valor.

Como se pueden apreciar en las figuras 5.6, 5.7 y 5.8, existen algunos equipos que presentan grandes diferencias en sus eficiencias electromecánicas de un año para otro. Esto se debe a que los equipos presentaron daño o desperfecto después de la primera prueba, o un cambio en su configuración (como un aumento de columna), de tal forma que las condiciones entre cada prueba variaron considerablemente. Por ejemplo, la Tabla 5.9 muestra el número de unidades de riego que después de su modernización han tenido fallas en su bomba. Se tienen que 11 de 23 aprovechamientos la falla se suscitó en un período menor a un año, uno de éstos su falla se debió a un fenómeno natural y un 26.09 por ciento se averió en un lapso de tres años.

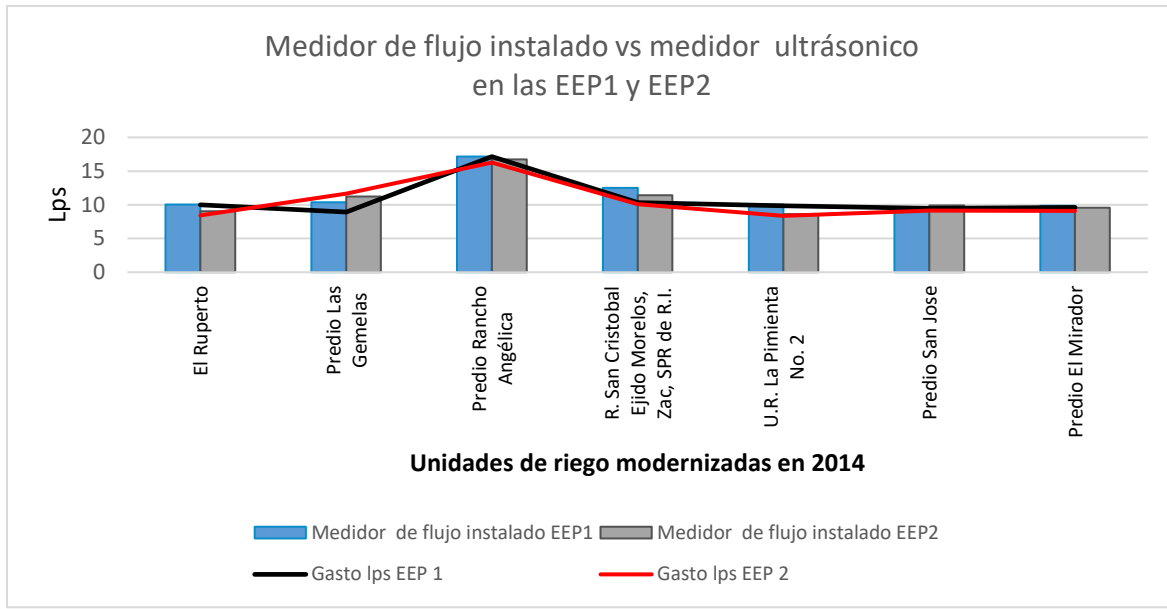
Figura 5.13 Medidores de flujo instalados Vs medidor de flujo ultrasónico de las unidades de riego modernizadas en 2014

Las Figuras 5.13 y 5.14 muestran la información de los pozos modernizados en 2014 y 2015 respectivamente. Como se observa, se tienen registrados pocos aprovechamientos entre los cuales pueda realizarse una comparación, esto se debe a que como ya se hizo mención algunos de los medidores de flujo no funcionan como deberían, ya que no indican el caudal extraído en el medidor, y cuando se realizó la EEP1 en algunos casos no era solicitado el dato del gasto de los medidores instalados. No obstante, en la Figura 5.13 se aprecia una diferencia pequeña (de 0.12 a 0.68 de la desviación estándar entre ellos) entre la medición del medidor de flujo ultrasónico y el medidor instalado en el tren de descarga

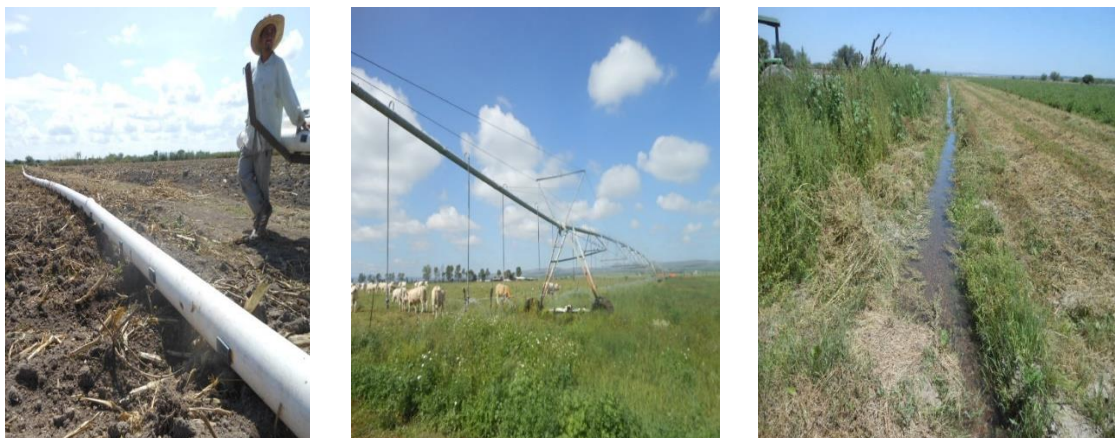
Figura 5.18 Algunos sistemas de riego utilizados en las unidades de riego

En la Figura 5.17 se puede apreciar los cultivos cosechados actualmente en las unidades de riego. La Figura 5.18, por otro lado, muestra algunos sistemas de riego utilizados para irrigar las parcelas de las unidades de riego modernizadas.

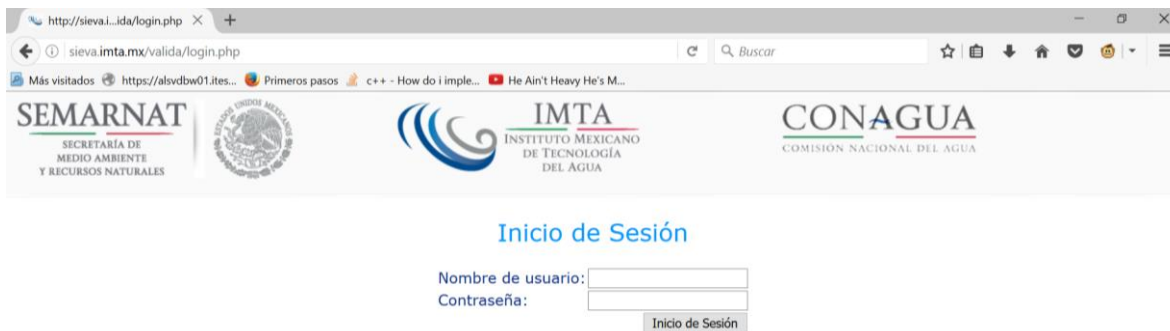
Figura 5.19 Portal de acceso al SIEVA (<http://sieva.imta.mx>)

La aplicación SIEVA fue actualizada para incluir la información de los consumos eléctricos de las unidades de riego evaluadas. Se definió un portal de acceso institucional para acceder a la aplicación, el cual fue denominado como sieva.imta.mx. La Figura 5.19 muestra el portal de acceso al sistema.
