Estudio de la erosión costera en Cancún y la Riviera Maya, México

Study of coastal erosion in Cancun and Riviera Maya, Mexico

Pedro Guido Aldana¹, Adriana Ramírez Camperos², Lucio Godínez Orta³, Sergio Cruz León³ & Arturo Juárez León⁴

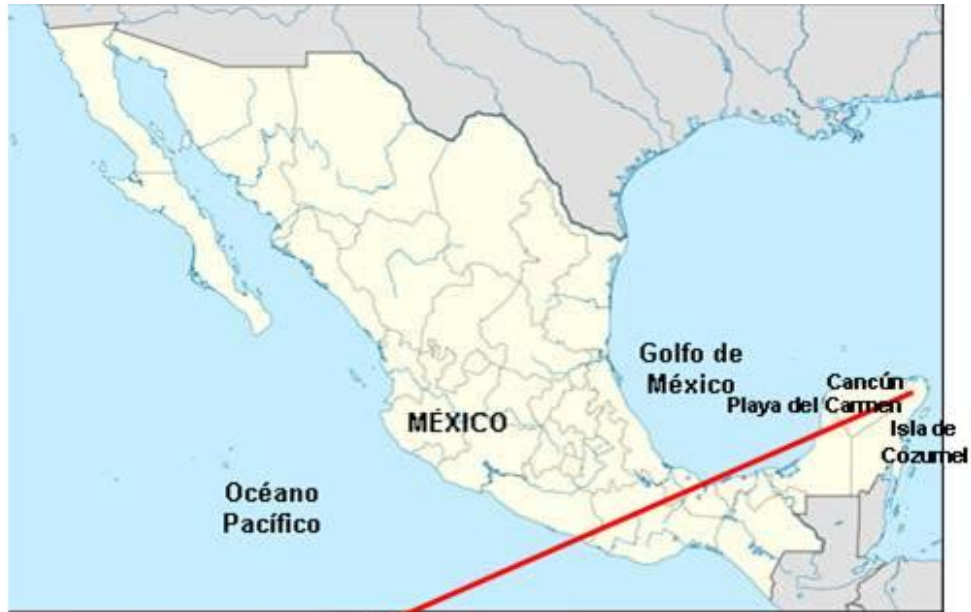
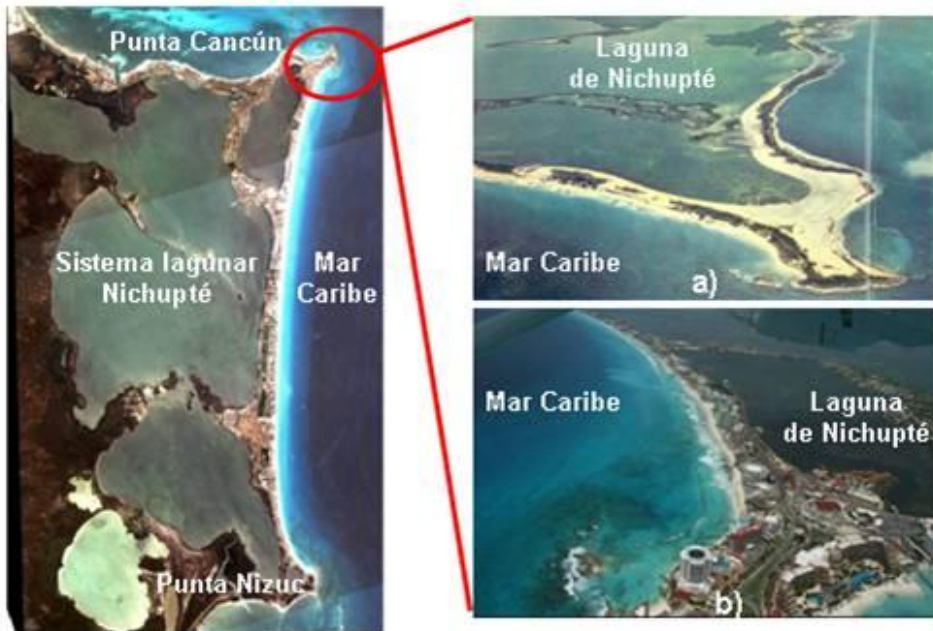
Figura 1. Localización de la zona de estudio a) Sector norte de Cancún en 1970 b) Vista actual del sector norte de Cancún y su desarrollo turístico (fotografías aéreas tomadas de norte a sur)

- La construcción masiva de hoteles, vías y la consecuente invasión de la duna litoral e inclusive de las playas, ver Figura 1 y 6b. En el caso de Cancún, esta zona presentaba originalmente la configuración morfológica de una isla barrera estrecha, con dos tómbolos en proceso de formación en sus puntas, la cual se alteró

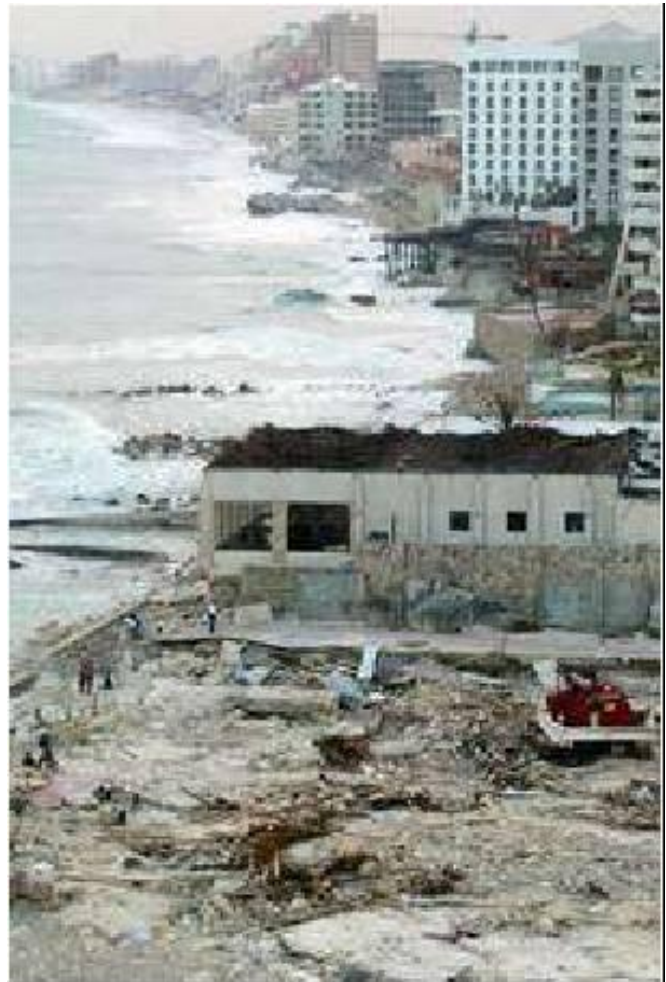
Figura 2. Panorámica de Cancún luego del paso del huracán Wilma en el 2005

- 2005: el 21 de octubre se presenta el huracán Wilma en la Península de Yucatán, ver Figura 2; se clasificó en la categoría 4. Hubo un marcado decremento en los anchos de las playas de la Zona Hotelera. Fue necesaria la intervención de las autoridades federales y estatales para recuperar las playas.

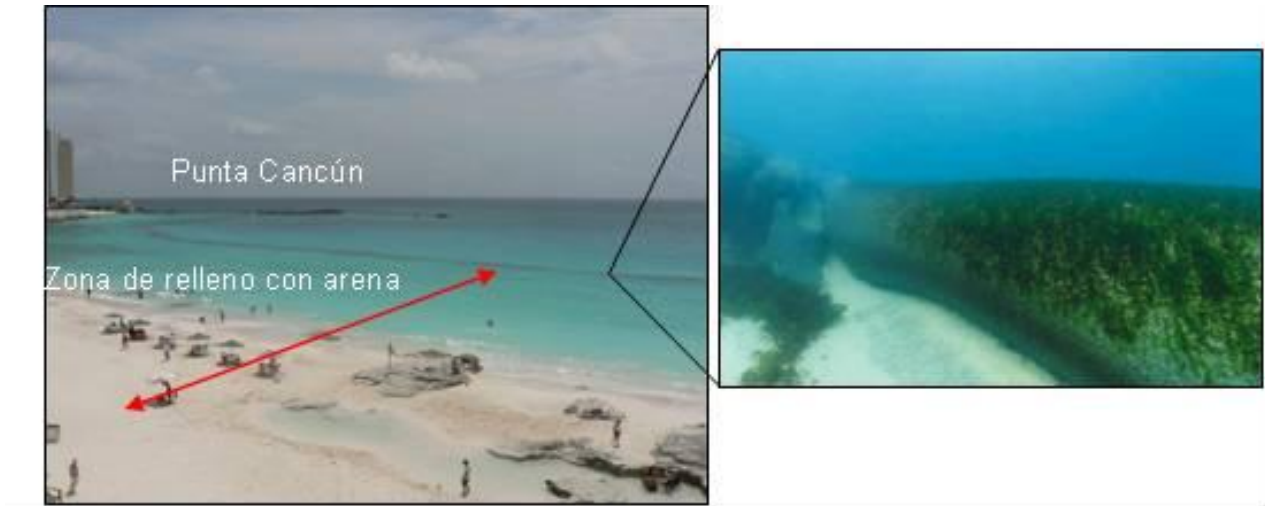
Figura 3. Sector norte de Cancún luego de la colocación de arena y los geotubos (poco visibles para un turista inadvertido)

restableciéndose su anchos a unos 25 m. La empresa Mexicana de Dragados, filial en México de la compañía belga Jan de Nul estuvo a cargo de los trabajos (ver Figuras 3 y 4).

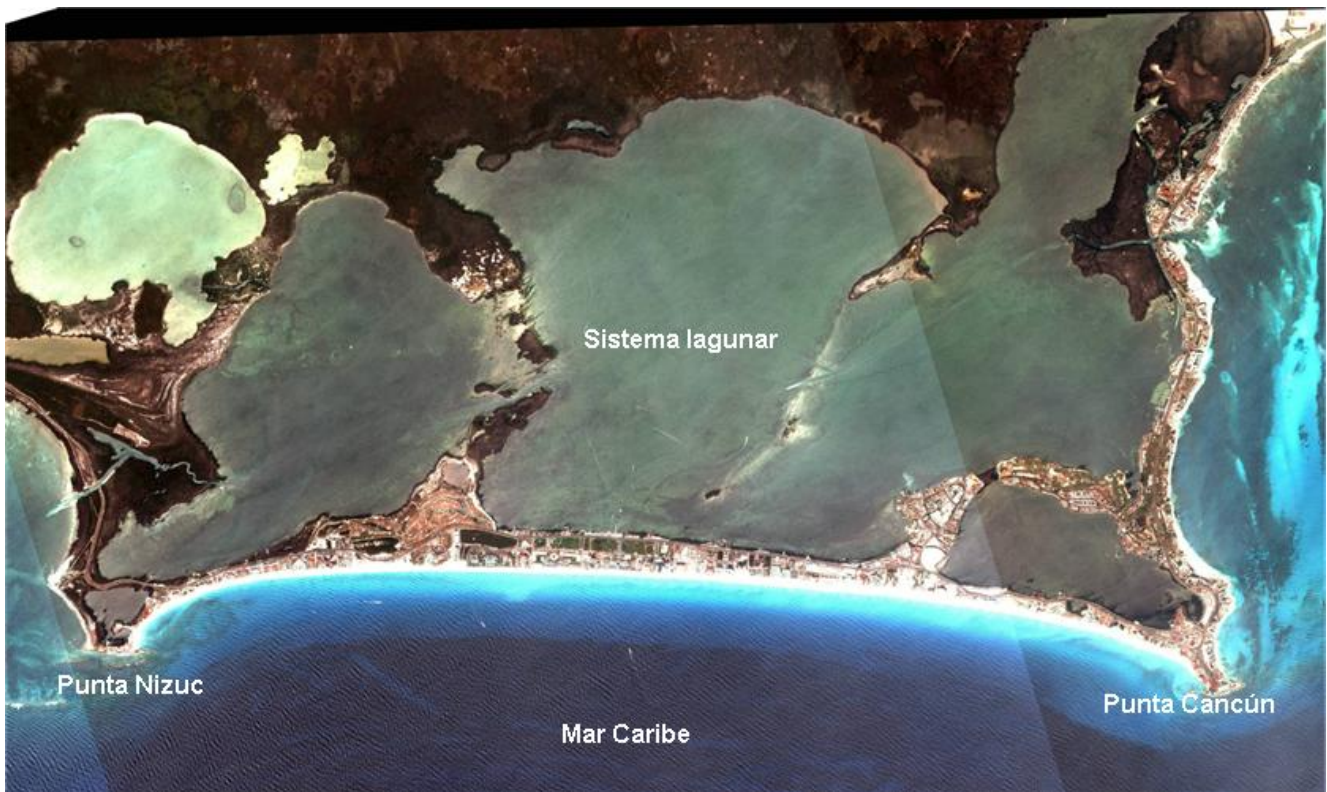
Figura 4. Imagen de satélite de la isla barrera de Cancún después de las actividades de alimentación artificial con arena en el 2006. Los anchos de playa seca superan los 25 m

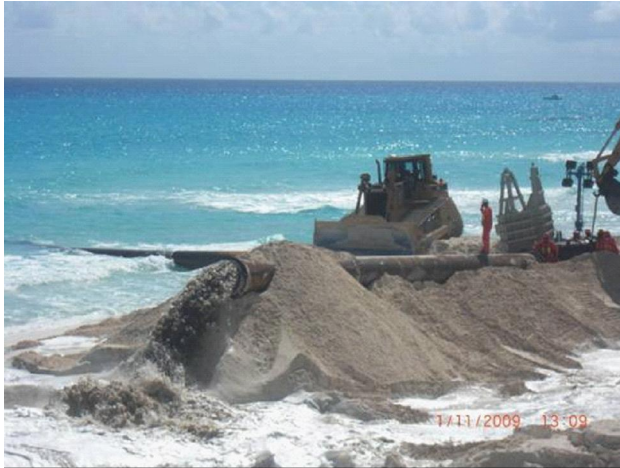
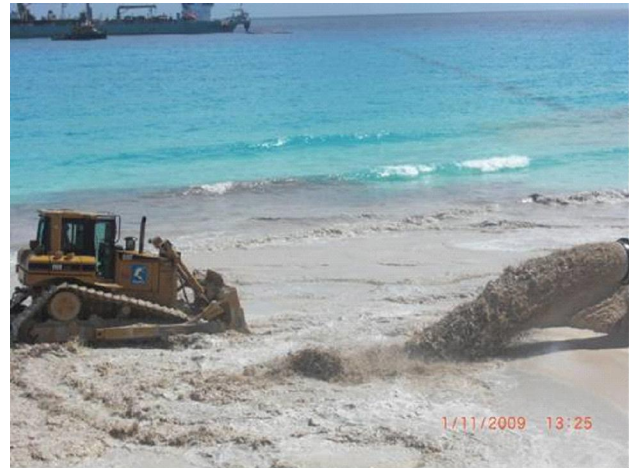
Figura 5. Inicio de actividades de vertido de arena en las playas de la isla barrera de Cancún el primero de noviembre de 2009

Cancún con el fin de mejorar los anchos de playa seca y lograr al menos 30 m. La empresa Mexicana de Dragados, filial en México de la compañía belga Jan de Nul realiza los trabajos (ver Figura 5).

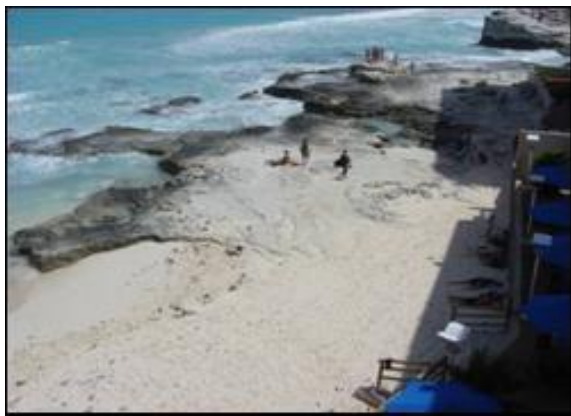
Figura 6. a) Afloramientos rocosos en Cancún debido a la pérdida de arena en el sistema costero b) Invasión indiscriminada de las playas de Playa del Carmen y soluciones particulares para evitar la pérdida de playa

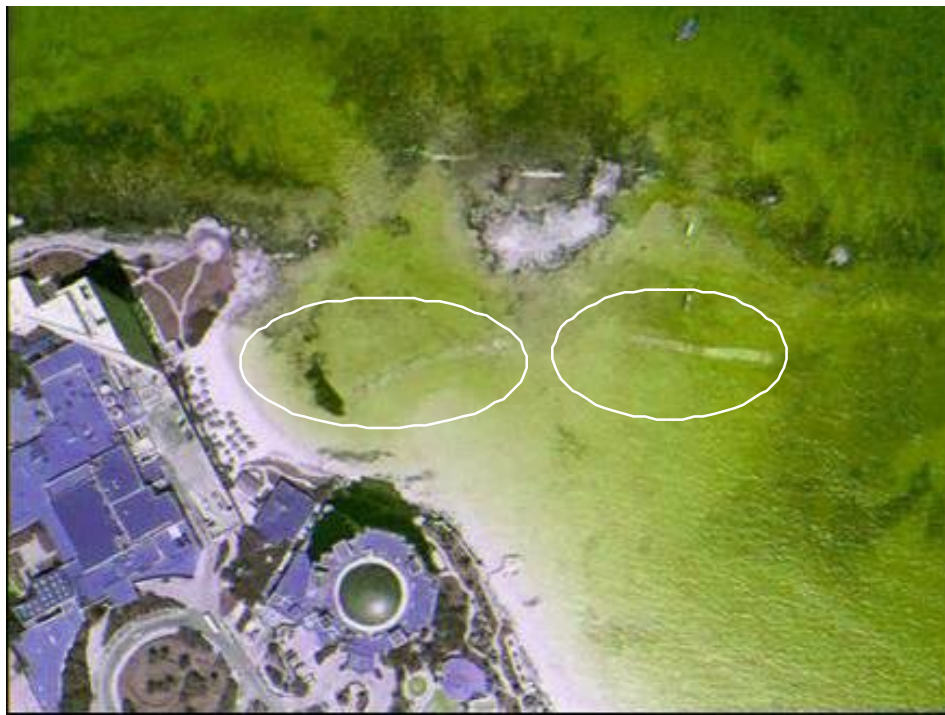
Figura 7. Intentos de estabilización de Punta Cancún mediante estructuras de cierre.

- La pérdida de arrecifes en algunos sectores por los huracanes.
- El calentamiento global y los eventos climatológicos extremos. Diversos fenómenos atmosféricos como la niña, ciclones, huracanes, entre otros.
- El análisis de mosaicos fotográficos en diferentes años confirma la hipótesis del desprendimiento de material rocoso en Punta Cancún y la separación de las masas rocosas que conforman Punta Nizuc, lo que ayuda a la migración de sedimentos entre los grandes fragmentos de roca. En 1999 se construyeron estructuras de cierre en Punta Cancún con el fin de estabilizar el sistema playero, sin embargo, estas soluciones no han funcionado adecuadamente (Ramírez, 2006), ver Figura 7.

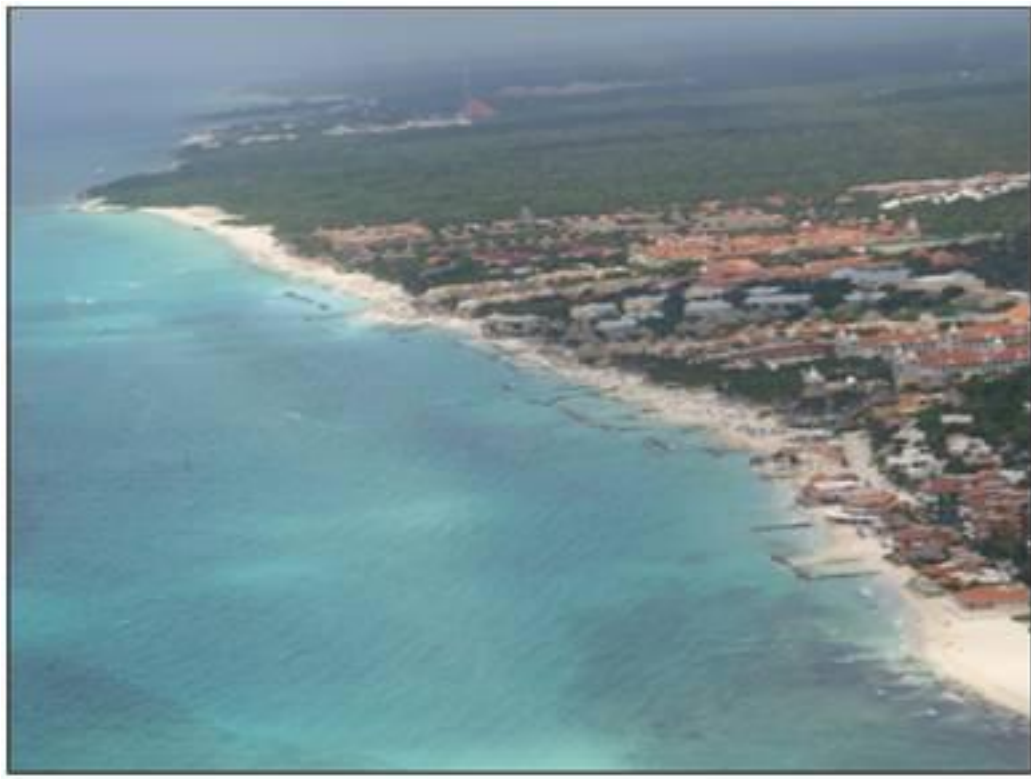
Figura 8. Estructuras de protección (geotubos) instalados de manera indiscriminada en Playa del Carmen

- Hay una alteración de la dinámica y la estabilidad costera, incrementando la vulnerabilidad de la zona.
- Los eventos meteorológicos extremos han dañado tramos de la barrera arrecifal de la Riviera Maya, los cuales constituyen una defensa natural al ser disipadores de la energía del oleaje y evitar el transporte de la arena mar adentro.
- La zona turística de Cancún y la Riviera Maya se ubica sobre una zona frágil desde un punto de vista medioambiental, aspecto que no ha sido considerado por los inversionistas.
- En el caso de las playas de Playa del Carmen, particulares han colocado obras de protección en forma indiscriminada las cuales no obedecen a ningún diseño previo, empeorando la situación, ver Figura 6b y 8.

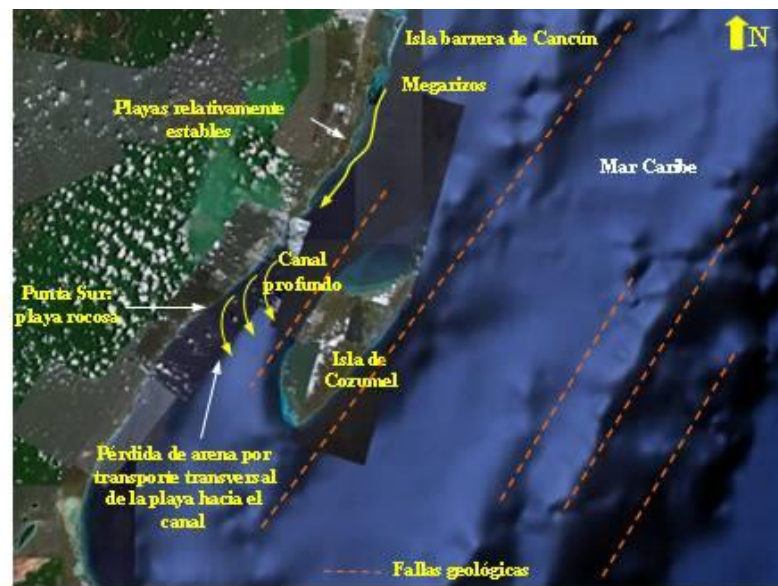
Figura 12. Dinámica de los sedimentos en Playa del Carmen (Imagen de Google Earth)

debe a la existencia de una serie de fallas que separan las placas tectónicas Norteamericana y del Caribe, ver Figura 12. Justo en el canal entre la península y Cozumel se tiene una de esas fallas, lo que hace que dicho canal sea profundo, ~ 500 m, (*General Bathymetric Chart of the Oceans*). Se sabe que sobre plataformas estrechas, los sedimentos no son retenidos por mucho tiempo sobre las playas, aunque en el área de Playas del Carmen, la presencia de barreras arrecifales contribuye a la retención de sedimentos. Por tanto se plantea la hipótesis de que existe una pérdida de arena desde la plataforma interna hacia el fondo del canal.
