RECUPERACIÓN  
AMBIENTAL  
DE LA CUENCA  
DEL LAGO DE  
PÁTZCUARO

## **FORTALECIMIENTO A LA TRANSFERENCIA DE TECNOLOGÍAS APROPIADAS**

**Informe final**

**Diciembre 2017**

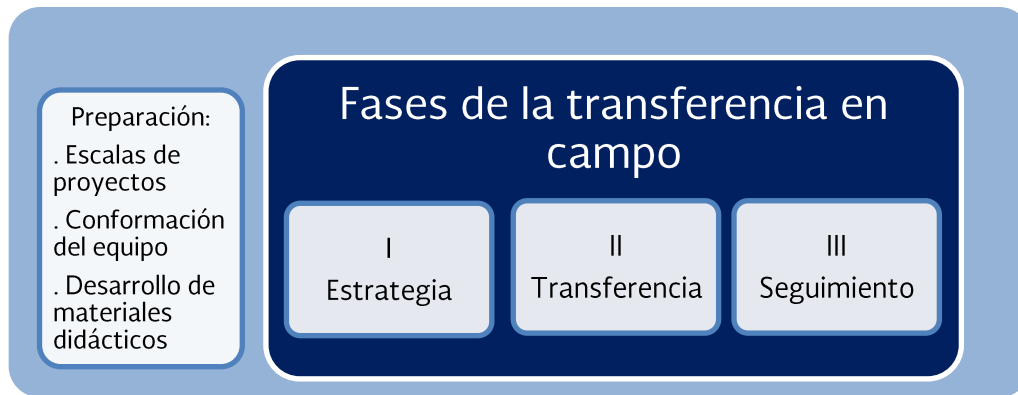
3. Luego el proceso de transferencia, el cual se divide en tres fases principales: la definición de la estrategia, la transferencia comunitaria y el seguimiento (ver Ilustración 1).

Ilustración 1: Fases de la transferencia de tecnologías apropiadas, (IMTA, 2007).

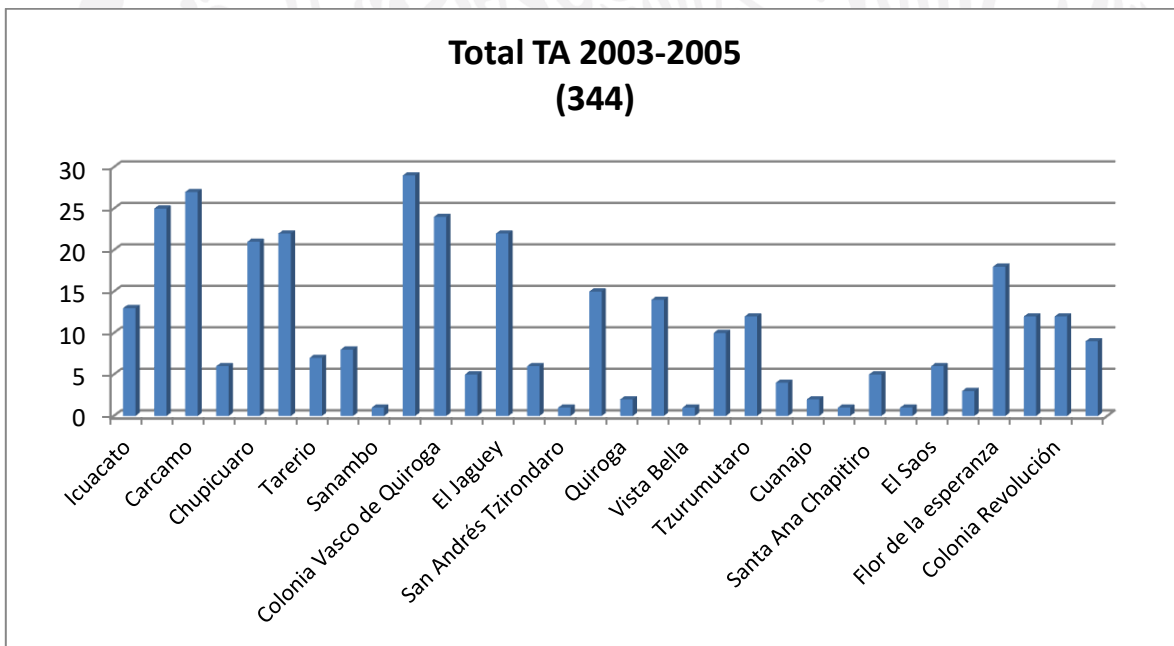
Gráfica 7: Tecnologías apropiadas transferidas por localidad.

En 34 localidades de la etapa 2003-2005, se transfirieron 344 tecnologías apropiadas a 235 viviendas; como se puede observar en la Gráfica 7, las tecnologías apropiadas son distintas y van desde una a 27 por localidad.

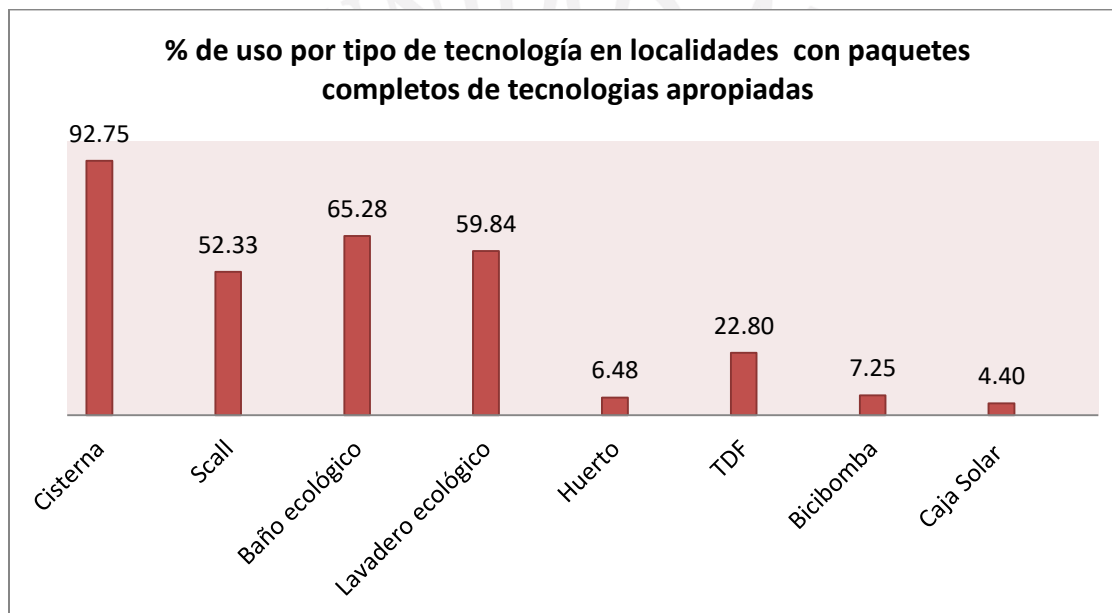
Gráfica 21: Porcentaje de uso de las tecnologías en localidades.

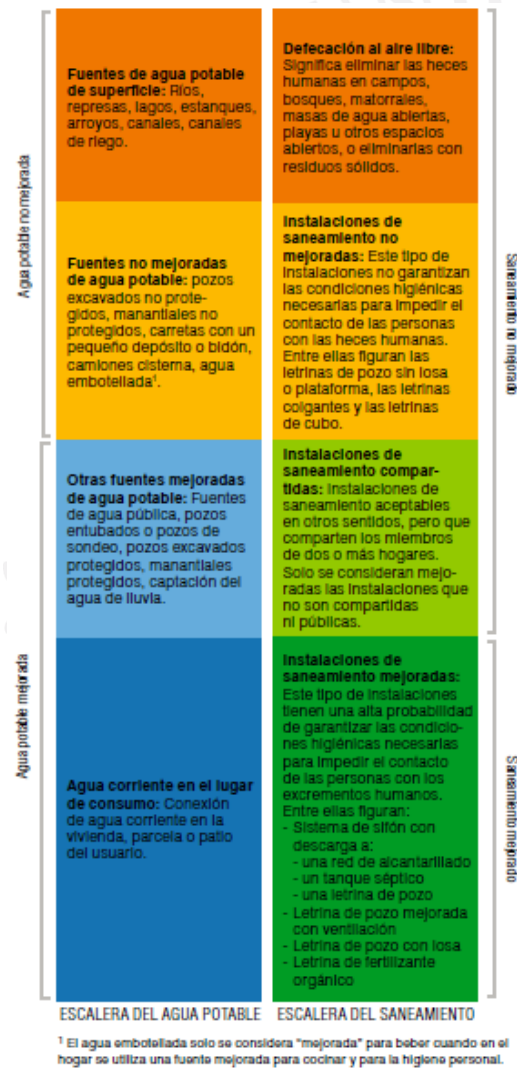
manera gráfica la escalera que se utiliza para los parámetros de evaluación de agua y saneamiento (ver Ilustración 6).

Ilustración 6: Escalera del agua potable y saneamiento del PCM.

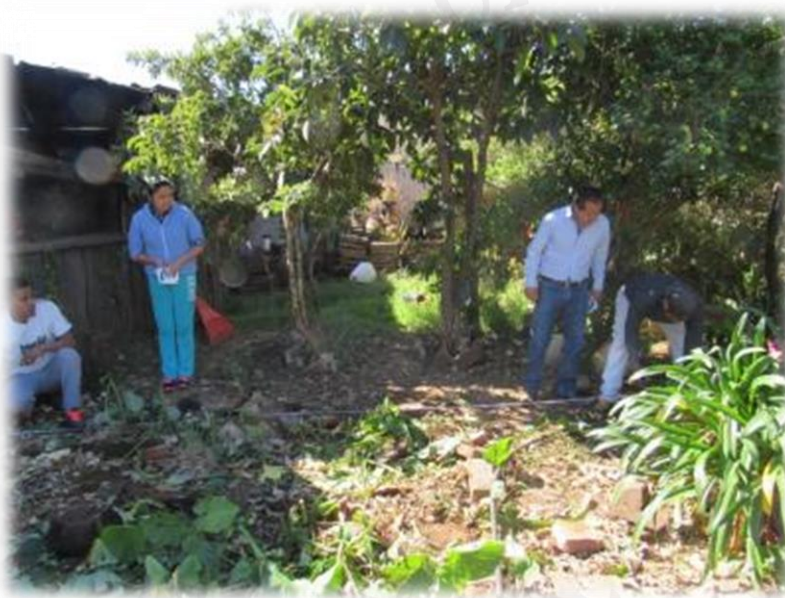
La ubicación del lavadero ecológico se realizó en coordinación con el beneficiario, de preferencia en un lugar de fácil acceso y distribución para que el agua filtrada sea aprovechada en el huerto familiar, jardines etc. (ver Ilustración 13).

Ilustración 13: Ubicación del lavadero ecológico.

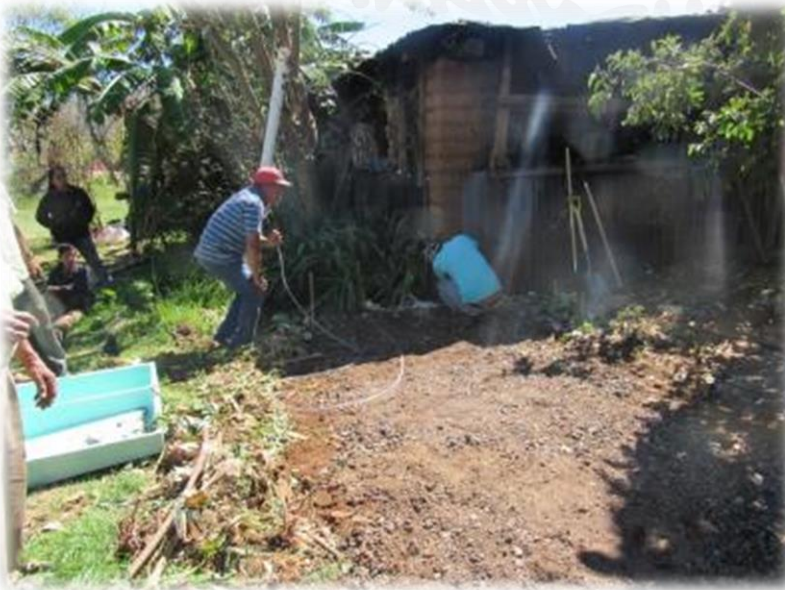
- Limpieza, trazo, nivelación y compactación del terreno.  
Se le indica al beneficiario retirar la capa orgánica utilizando un azadón y una pala en un área de 5.00x2.00 m. Se determinan los niveles, indicando las alturas requeridas en despalme y firme con manguera de nivel (ver Ilustración 14).

*Ilustración 14: Nivelación y preparación del terreno.*

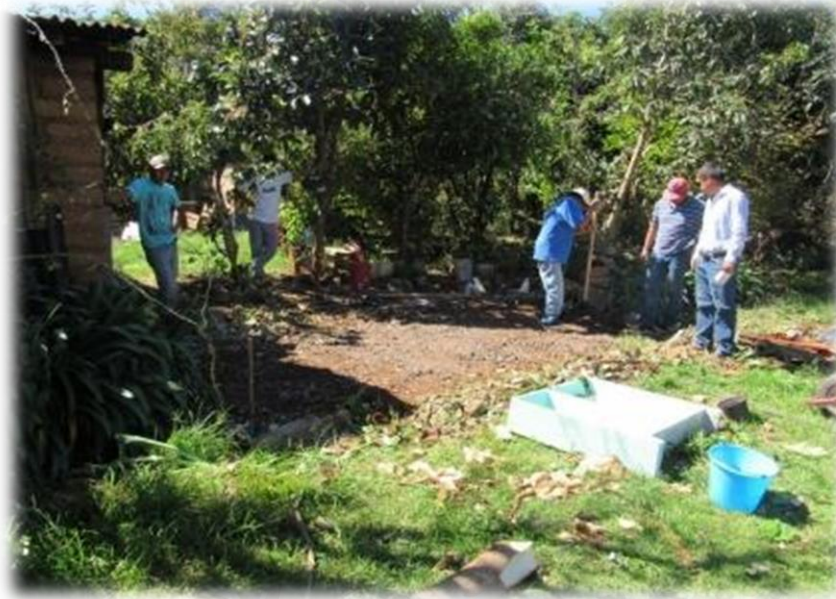
Ya con el terreno preparado se procede a rellenar con gravilla para obtener los niveles requeridos, además se aplica una compactación con pisón de mano para tener un terreno mejorado (ver Ilustración 15).

*Ilustración 15: Compactación del terreno.*

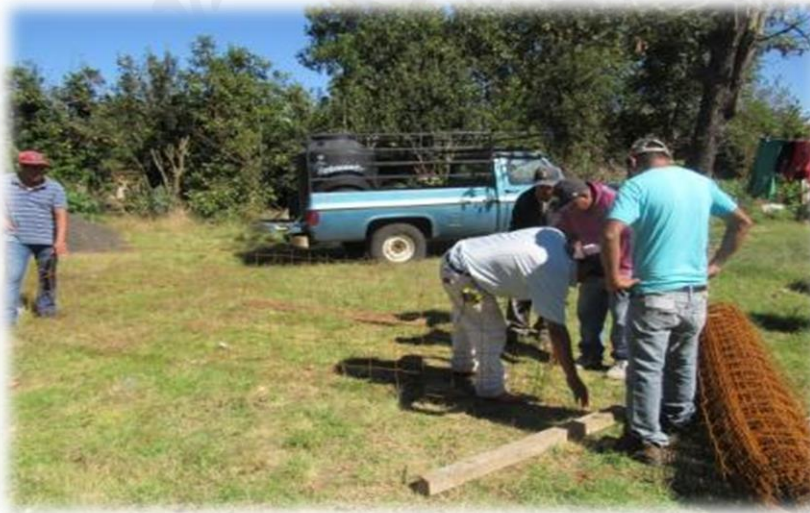
- Armado de la estructura del lavadero ecológico.  
Para el armado del piso del lavadero ecológico se utiliza una pieza de malla electrosoldada de 4.00x1.10 m, de igual forma los muros del lavadero llevan un refuerzo de malla electrosoldada de 0.65 m de altura, adicionalmente se coloca acero de refuerzo para evitar fisuras y generar más resistencia (ver Ilustración 16, Ilustración 17 e Ilustración 18).

*Ilustración 17: Corte de malla electrosoldada.*

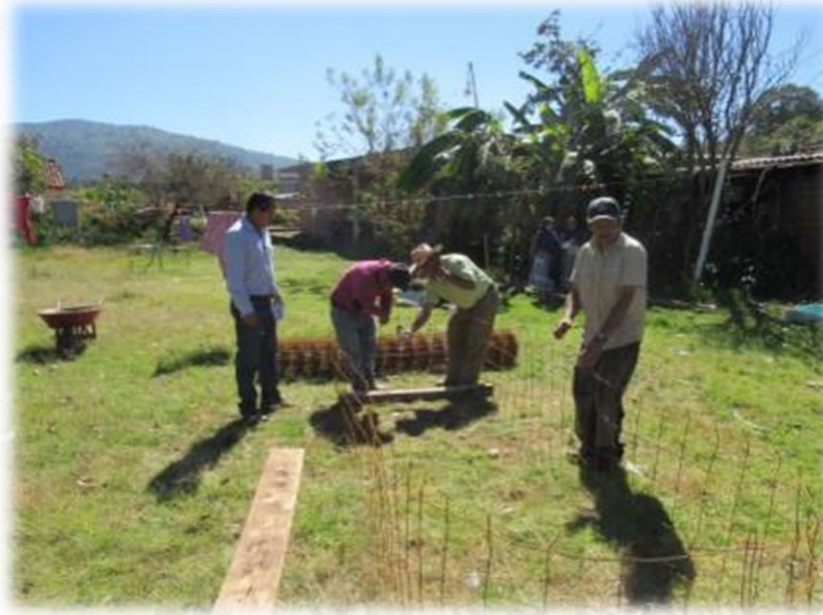
Ilustración 18: Armado de la estructura del lavado ecológico.

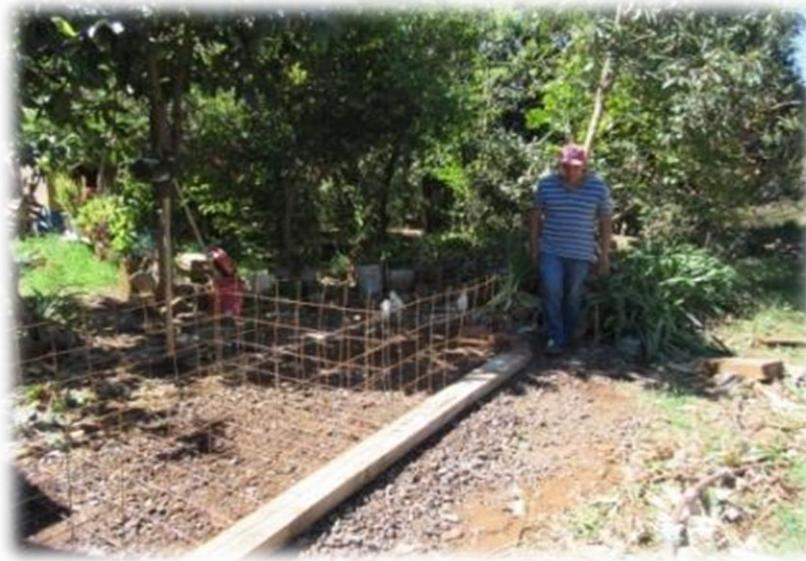
- Colado de la losa de fondo.  
Para realizar el colado de la losa de fondo del lavadero se les indica a los participantes colocar maderas y tabiques en el perímetro para formar fronteras y evitar que el concreto se desborde por los lados, la estructura de malla electrosoldada sirve como acero de refuerzo tanto en la losa de fondo como en los muros del lavadero ecológico (ver Ilustración 19 e Ilustración 20).

Ilustración 19: Preparación del terreno para la losa de fondo..

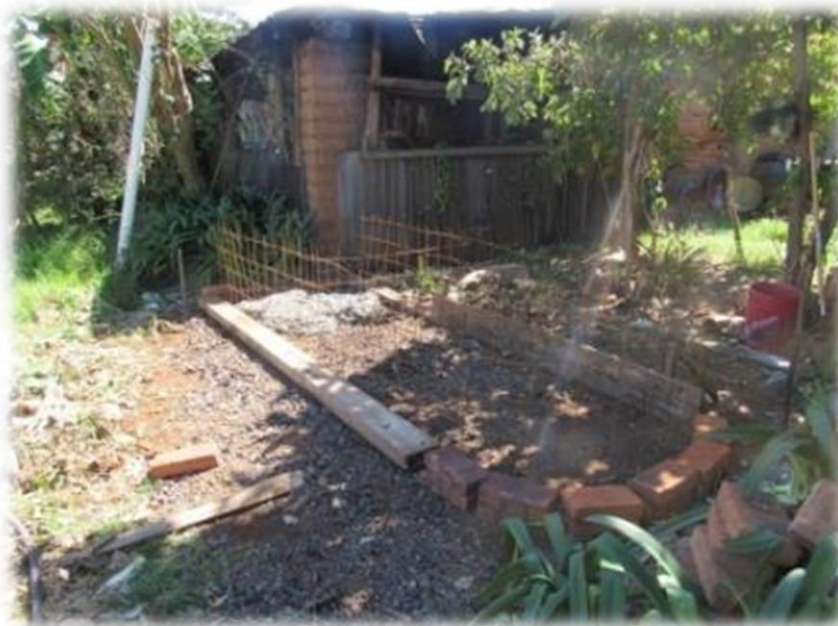
*Ilustración 20: Colocación de fronteras para el colado de la losa de fondo.*

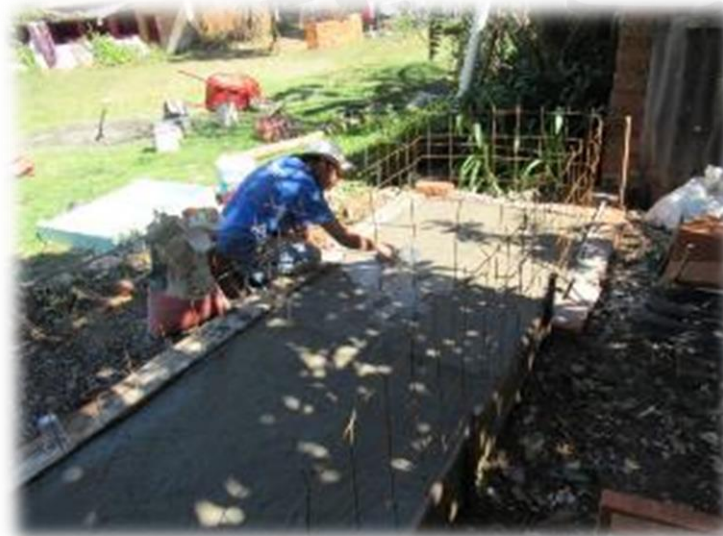
Se les explico a los beneficiarios que el colado de la losa de fondo del lavadero se debe realizar con un espesor de 5 cm, para esto se utiliza un escantillón de varilla para levantando la malla electrosoldada, de tal manera que quede inmersa en el concreto y evitar problemas de corrosión. Se compacta la losa con un pisón de mano para cerrar los poros que se forman en el concreto y finalmente se pule la losa utilizando cemento en polvo (ver Ilustración 21 y Tabla 43).

*Ilustración 21: Compactado y pulido de la losa de fondo.*

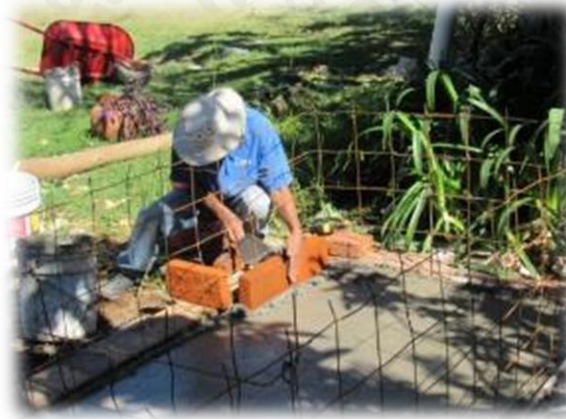
Para realizar el levantamiento del muro capuchino, primero se colocaron guías en los extremos para definir las medidas correspondientes a cada cámara, además se colocaron los tabiques entrelazados para una mejor sujeción, se realizaron las divisiones de las cámaras sin perder de vista los niveles de la tubería (ver Ilustración 22, Ilustración 23 y Tabla 44).

Ilustración 22: Elaboración del muro tipo capuchino.

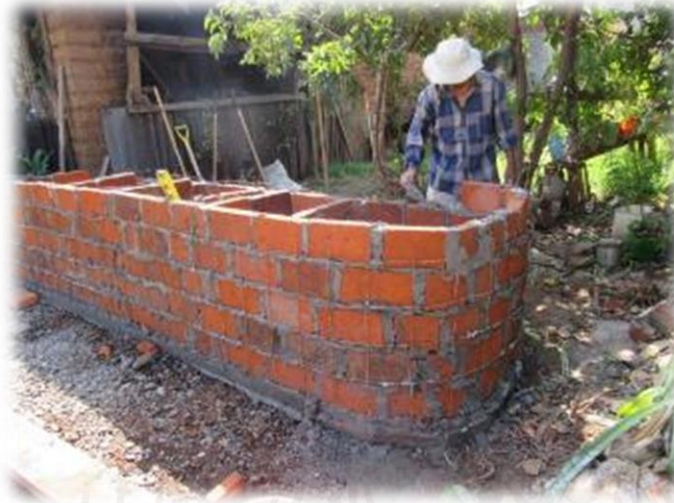
*Ilustración 23: Colocación del tabique entrelazado.*

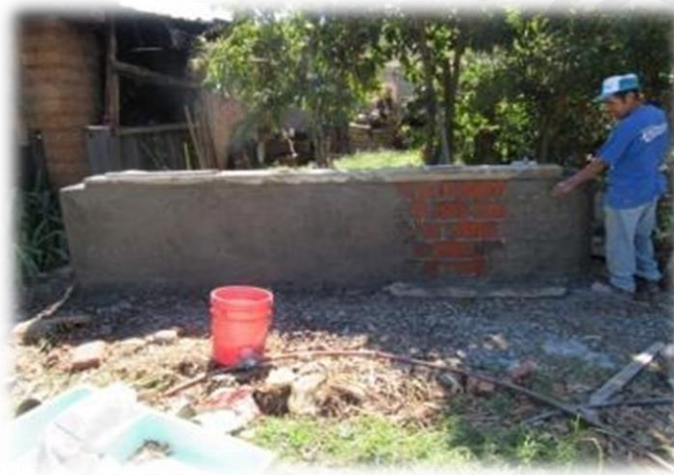
Se les menciono a los participantes como realizar el aplanado exterior del lavadero ecológico utilizando una cuchara, regleta y llana de madera para evitar la corrosión de la malla electrosoldada, de igual forma se les menciono como realizar el aplanado interior y su respectivo chaflán de 5x5 cm en la junta del muro con el piso para evitar posibles fugas, además se aplica una lechada de 50 % cemento y 50 % agua para evitar filtraciones en los muros (ver Ilustración 24 e Ilustración 25).

*Ilustración 24: Aplanado exterior del lavadero ecológico.*

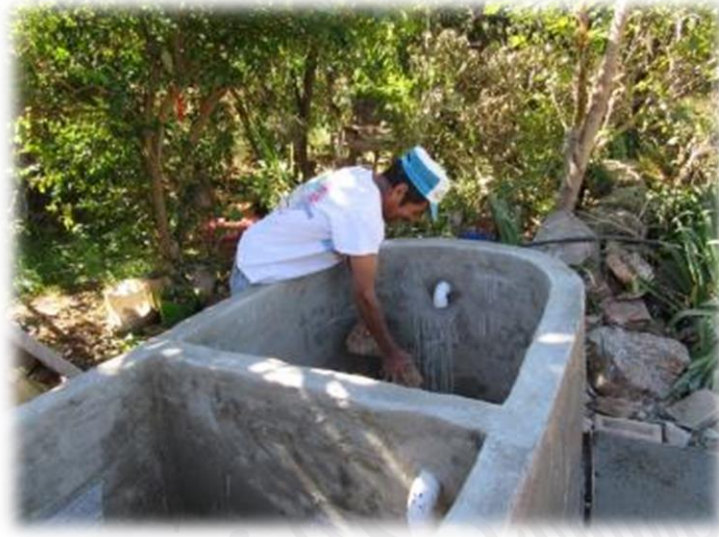
Ilustración 25: Aplanado interior del lavadero ecológico.

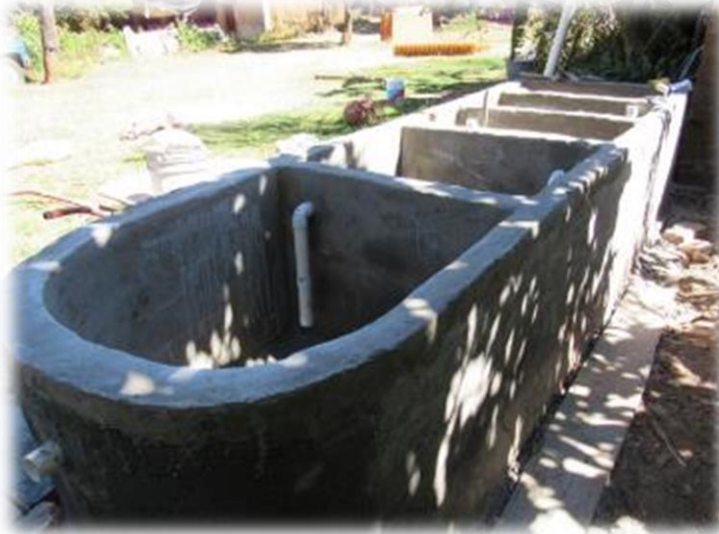
- Colocación de tubería.  
Se instaló la tubería con niveles establecidos a 2 cm entre cámaras para la circulación de las aguas grises dentro de las cámaras por medio de gravedad (ver Ilustración 26).

Ilustración 26: Instalación de la tubería.

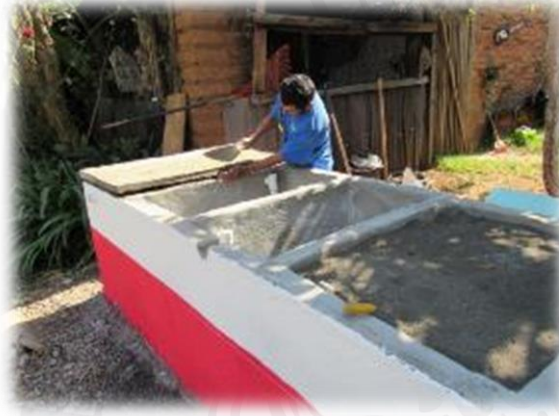
- Relleno de cámaras, colocación de tapa de trampa de grasas.  
Se les indica a los participantes colocar una trampa de grasas en la primera cámara, mientras que la cámara 2 y 3 se rellena con anillos de PET para fijar bacterias que se alimentan de partículas contaminantes del agua. La cámara 4 y 5 se rellenan con

materiales graduados como piedra bola de 4" de diámetro, grava de 1" de diámetro, granzón y arena (ver Ilustración 27).

Ilustración 27: Colocación de rellenos en el lavadero ecológico.

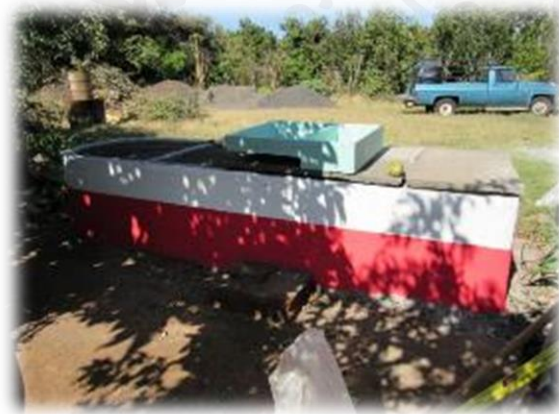
- Colocación de lavadero y pileta.  
Ya insertados los rellenos se coloca el lavadero y la pileta sobre la cámara 2 y 3, se sella herméticamente el lavadero para evitar malos olores y se realizan las conexiones requeridas entre el lavadero y la cámara 1. Finalmente se pinta el lavadero ecológico para ofrecer una mejor imagen y protegerla de la intemperie (ver Ilustración 28).

Ilustración 28: Lavadero ecológico terminado.

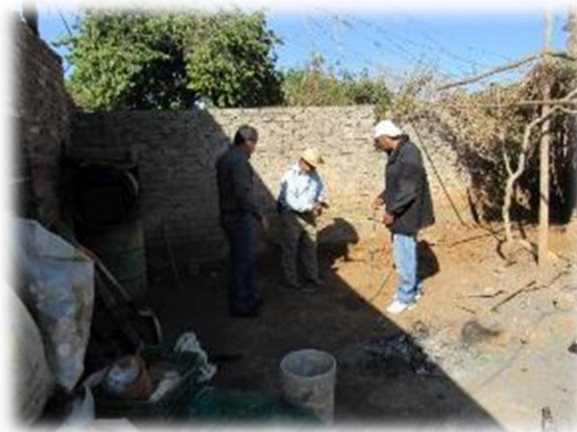
- Localización del sitio.  
La ubicación de la cisterna tipo capuchino se realizó en coordinación con el beneficiario, preferentemente en suelo resistente, lo más cercano al área de captación, ya que de esta se recolecta y se conduce al interior de la cisterna. No se recomienda ubicarla en lugares que impida la circulación de personas o vehículos (ver Ilustración 30).

Ilustración 30: Ubicación de la cisterna tipo capuchino.

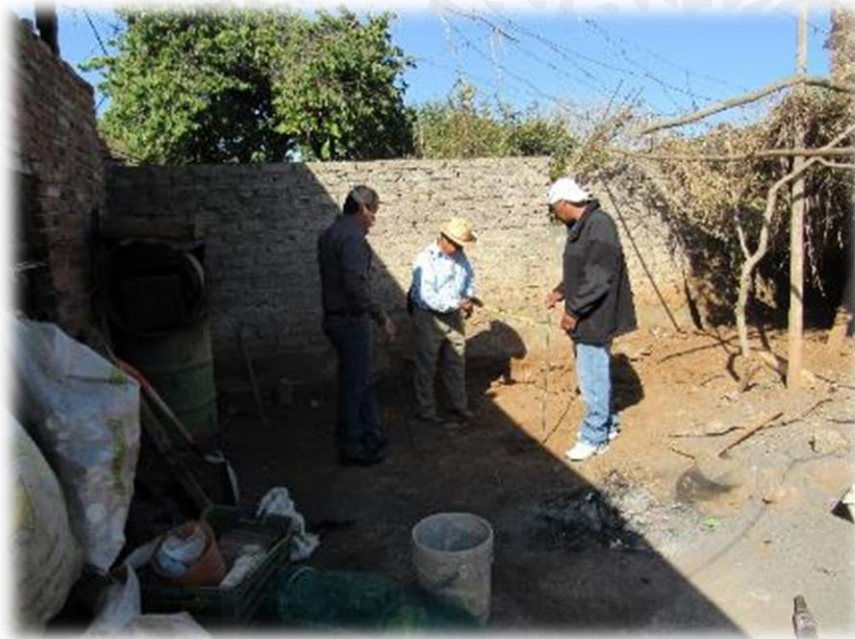
- Limpieza, Trazo, nivelación y compactación del terreno.  
Se le explica al beneficiario que deberá realizar la limpieza del terreno y fijar una varilla de 50 cm en un punto que servirá como centro para trazar la circunferencia de la cisterna, deberá realizar un trazo preliminar para compactar, mejorar el suelo y nivelar (ver Ilustración 31 e Ilustración 32).

Ilustración 31: Fijación de varilla para el trazo de la circunferencia.

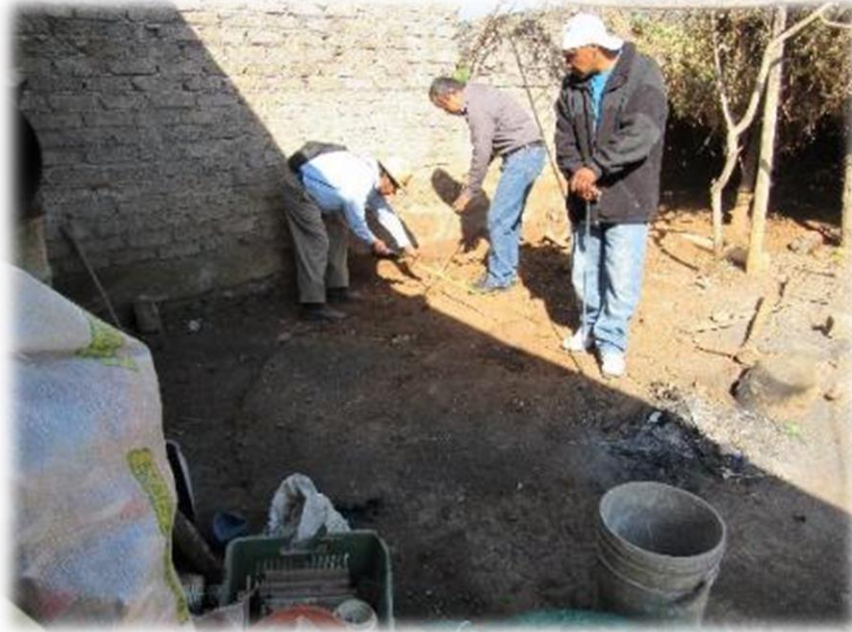
*Ilustración 32: Trazo preliminar de la circunferencia.*

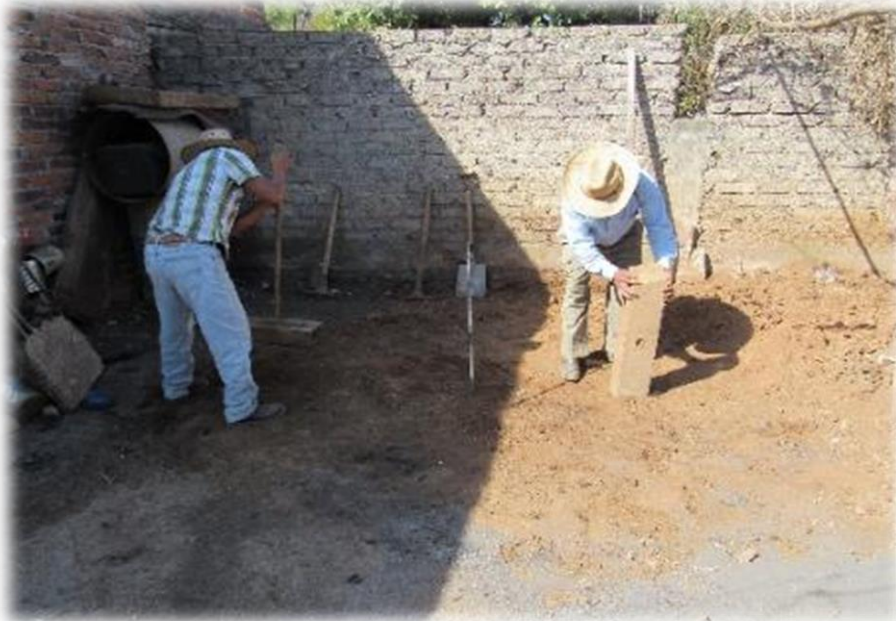
Se les explica como apisonar perfectamente el suelo, posterior a esto se agrega una cama de grava, se nivela con un nivel de mano y se ponen puntos de control para la preparación del colado de la losa de fondo (ver Ilustración 33, Ilustración 34 e Ilustración 35).

*Ilustración 33: Compactación del suelo.*

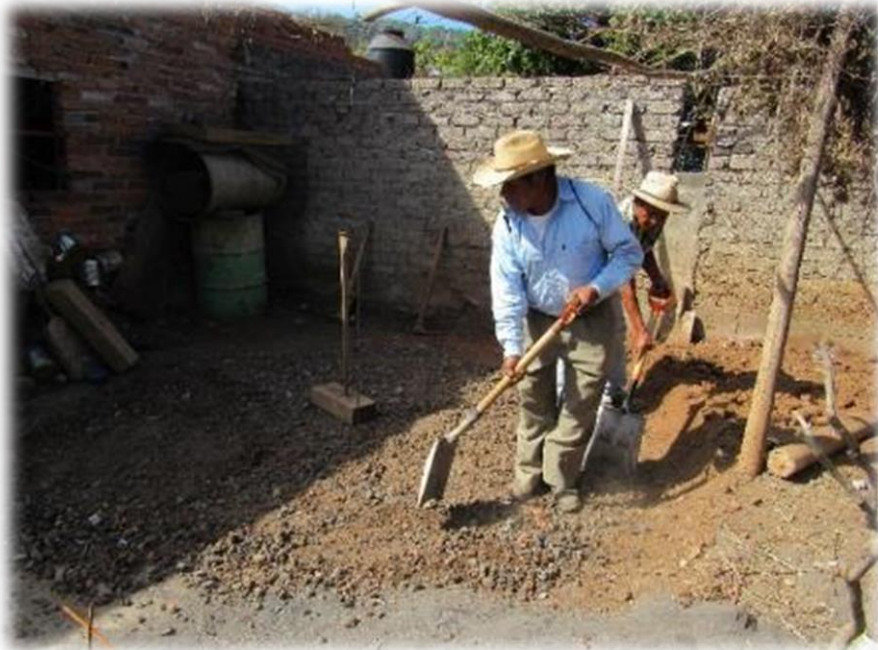
*Ilustración 34: Mejoramiento de suelo.*

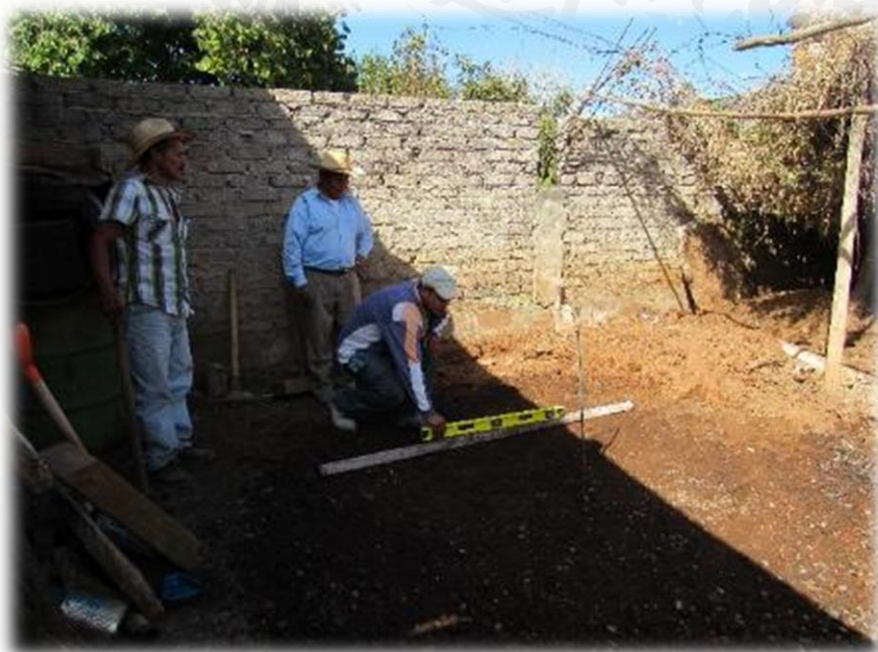
*Ilustración 35: Nivelación del terreno.*

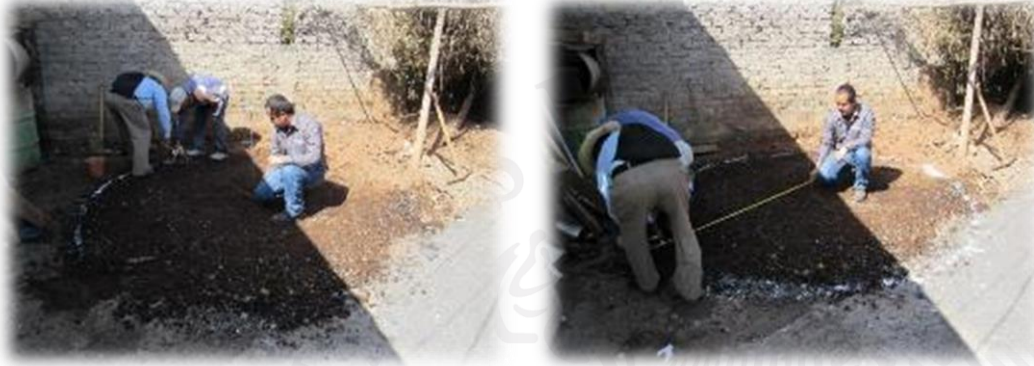
Se les indica que una vez preparada la superficie de trabajo, se realiza nuevamente el trazado de la circunferencia, marcando con cal el perímetro para dimensionar los cortes de la malla electrosoldada (ver Ilustración 36).

Ilustración 36: Trazo de la circunferencia de la cisterna tipo capuchino.

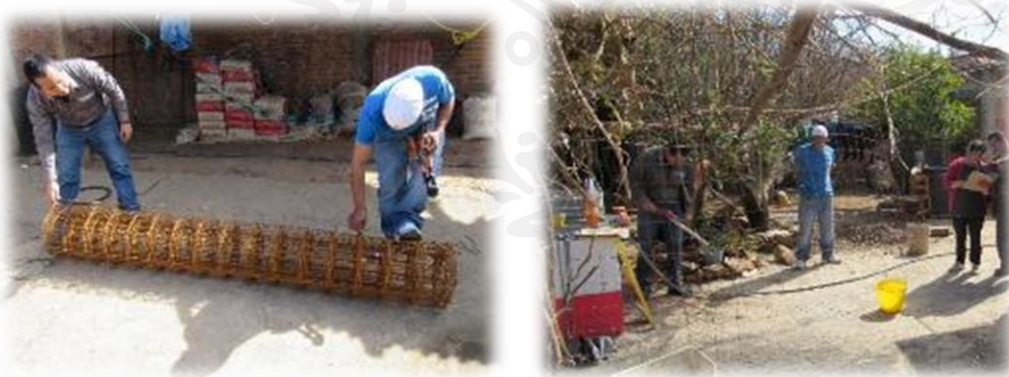
- Armado de la estructura de la cisterna tipo capuchino.  
Se le explica al beneficiario como deberá realizar el armado del piso de la cisterna, para esto se utiliza malla electrosoldada con las dimensiones de la circunferencia trazada, de igual forma los muros de la cisterna llevan un refuerzo de malla electrosoldada, esta se monta en la base y forma el cuerpo de la estructura. En la unión o cierre del cilindro se realiza un traslape de 4 cuadros, se amarra con alambre recocido la zona de traslape, al igual que la base, adicionalmente se coloca acero de refuerzo (ver Ilustración 37, Ilustración 38 e Ilustración 39).

Ilustración 37: Corte de malla electrosoldada.

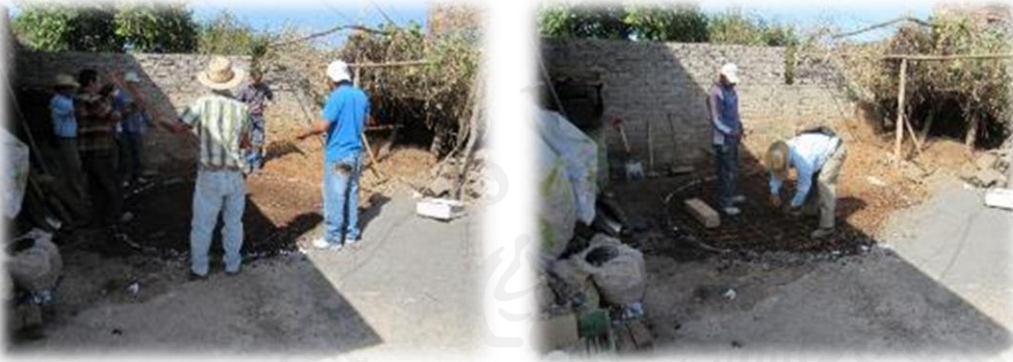
*Ilustración 38: Montaje y fijación de la malla electrosoldada para el piso.*

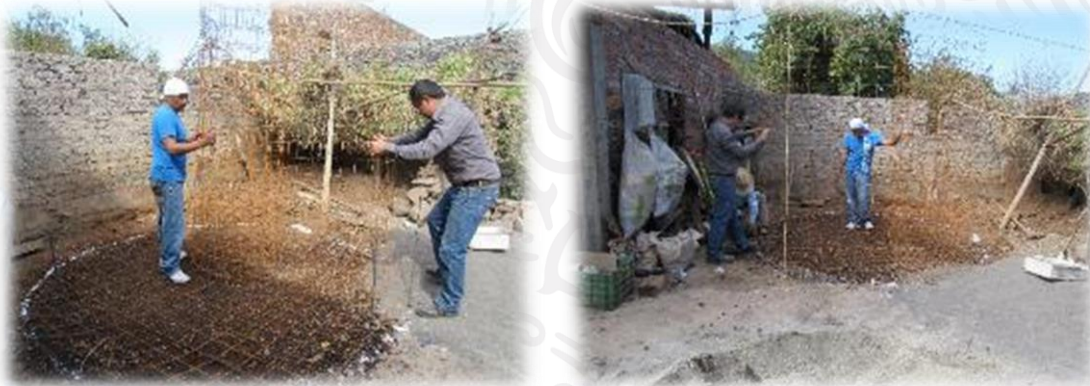
*Ilustración 39: Armado de la estructura cilíndrica.*

En la malla electrosoldada de la base de fondo se desplanta un armex en la parte central de la cisterna, con su respectiva zapata, este es cubierto con un sonotubo para su posterior colado.

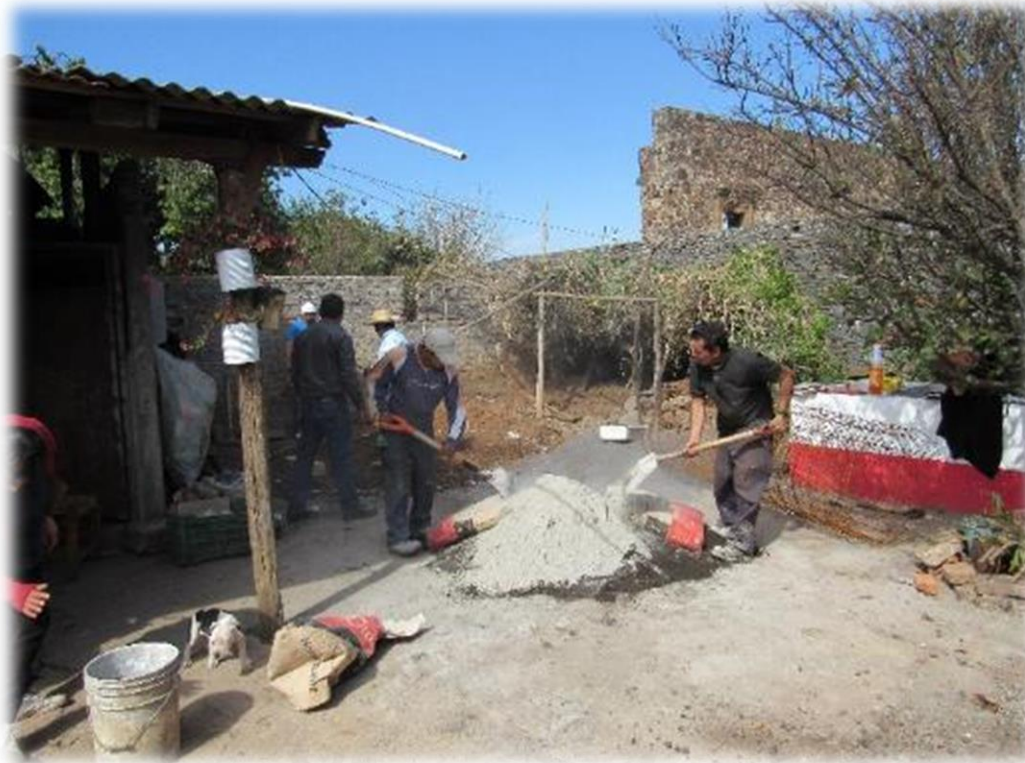
Ilustración 40: Preparación de la revoltura de concreto.

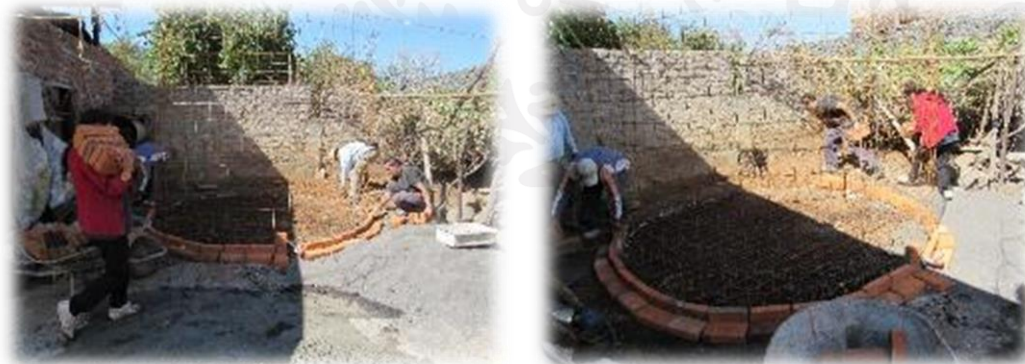
Ilustración 41: Colocación de fronteras en la periferia de la cisterna.

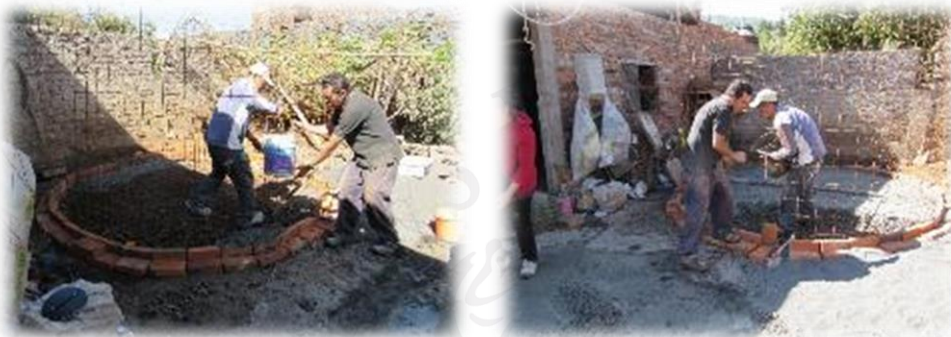
Se les indica a los beneficiarios que para el colado de la losa de fondo de la cisterna se contempla un espesor de 10 cm, para esto se utiliza un escantillón de varilla para ir levantando la malla electrosoldada, de tal manera que quede inmersa en el concreto y así evitar problemas de corrosión. Se compacta la losa con un pisón de mano para cerrar los poros que se forman en el concreto y finalmente se pule la losa de fondo utilizando cemento en polvo, además se considera una pendiente del 2 % hacia la tubería de salida (ver Ilustración 42 e Ilustración 43).

Ilustración 42: Colado de la losa de fondo de la cisterna.

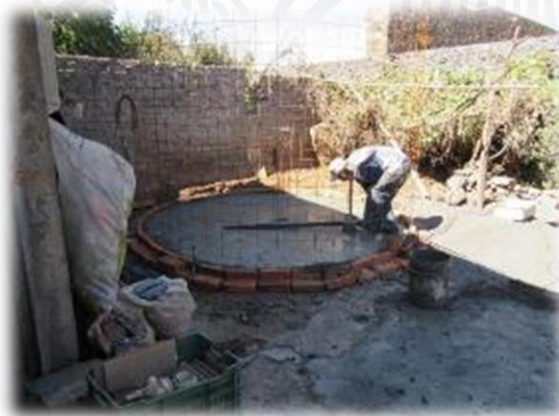
Ilustración 43: Nivelación de la losa de fondo.

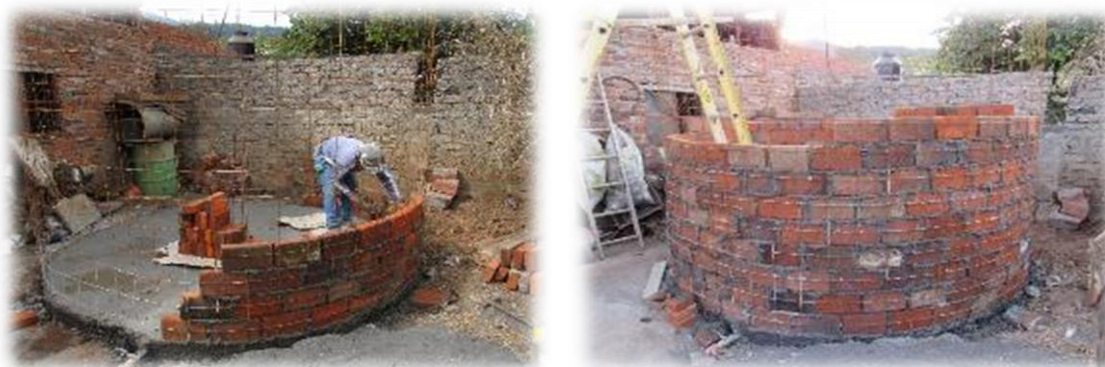
- Levantamiento de muro capuchino.  
Se les menciona como hacer la colocación del muro capuchino (de canto), se colocan en primera instancia guías en la periferia de la cisterna, sobre estas se desplantan los muros y se van dejando los espacios requeridos para la entrada y salida de tuberías (ver Ilustración 44).

Ilustración 44: Levantamiento de muro capuchino.

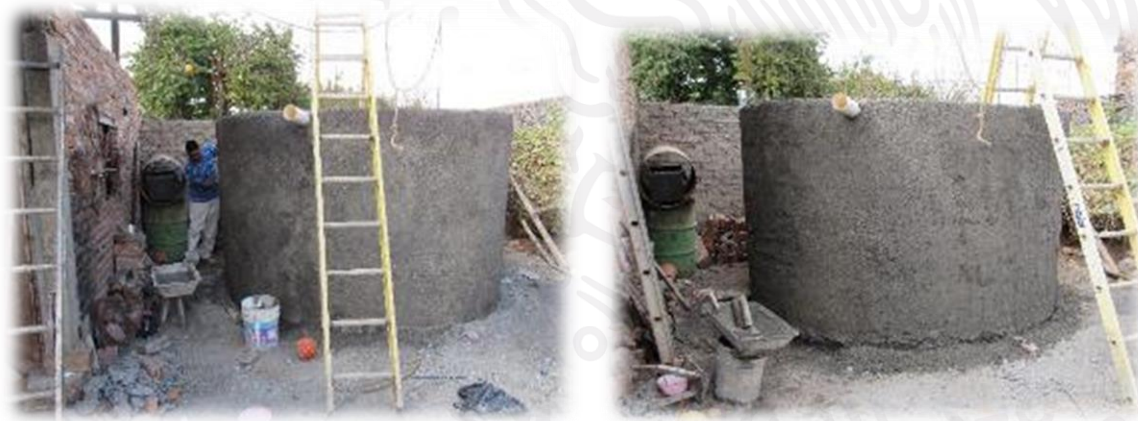
Se les indica que el aplanado exterior debe de tener 2 cm de espesor, este se aplica en tres capas para dar mayor rigidez al muro capuchino y para dar un acabado suave y hacerlo estéticamente aceptable, esto se realizó con cuchara, regleta y llana de madera para evitar la corrosión de la malla electrosoldada. También se realiza el aplanado interior de la cisterna, este se aplica en cinco capas y una lechada de 50 % cemento y 50 % agua para evitar filtraciones en los muros, además se aplica un chaflán de 5x5 cm en la junta del muro con el piso para evitar posibles fugas (ver Ilustración 45).

Ilustración 45: Aplanado exterior de la cisterna.

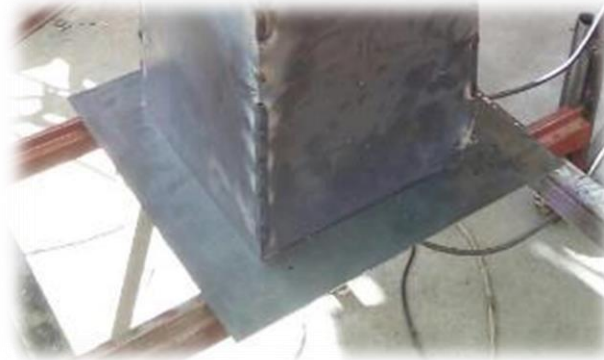
1. Se elaboró una base de lámina del No. 12 de 40x40 cm, con un hueco cuadrado en el centro para lograr la instalación de la tornillería. Sobre esta base se coloca la tornillería del molde interior y exterior para iniciar el armado (ver Ilustración 46).

Ilustración 46: Base de lámina del No. 12.

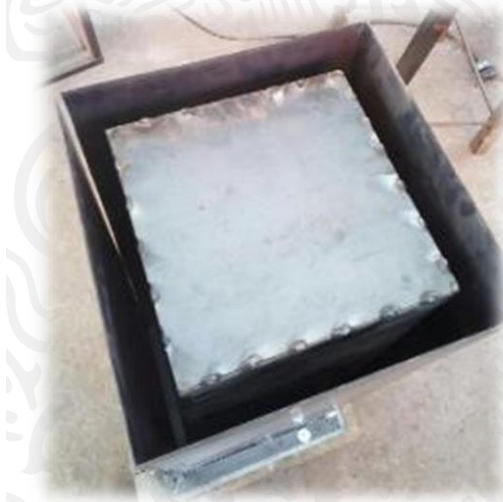
- El molde interior es de lámina del No. 12 y está soldada tanto de su base como de sus cuatro caras, mide 27x27 cm en la parte superior, mientras que en la parte inferior mide 25x25 cm y tiene una altura de 90.50 cm. Este molde se atornilla sobre la base de lámina para conformar el hueco dentro del filtro que será rellenado con material filtrante, además cuenta con una diferencia de medidas de 2 cm para facilitar su extracción (ver Ilustración 47).

Ilustración 47: Molde interior de lámina del No. 12.

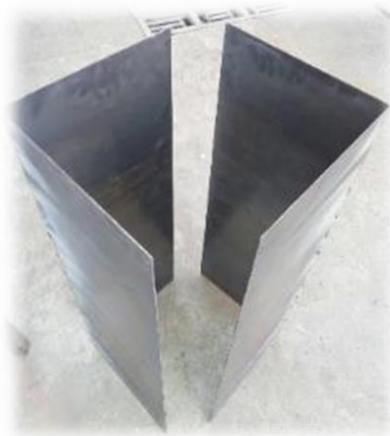
- El molde exterior es de lámina del No. 12 y están soldadas dos de sus caras, mide 31x31 cm en el interior y tiene una altura de 94 cm, esta reforzado con cinturones de material angular de 1 ¼"x1/8" en donde se realizan las uniones con tornillo y tuerca de mariposa. Este molde se conforma de dos partes que se atornillan entre si y a su vez sobre la base de lámina para formar las paredes exteriores del filtro y la nariz del mismo (ver Ilustración 48 e Ilustración 49).

Ilustración 48: Molde exterior de lámina del No. 12 separado.

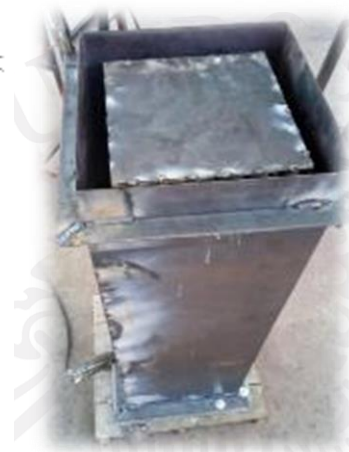
Ilustración 49: Molde exterior ensamblado.

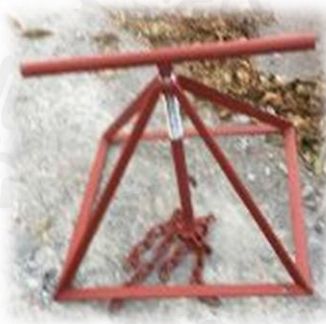
4. Finalmente se elaboró un extractor para las estructuras de concreto y se pintó la parte exterior del molde para ofrecer una mejor imagen y para proteger la estructura de la intemperie (ver Ilustración 50 e Ilustración 51).

Ilustración 50: Extractor de las estructuras de concreto.

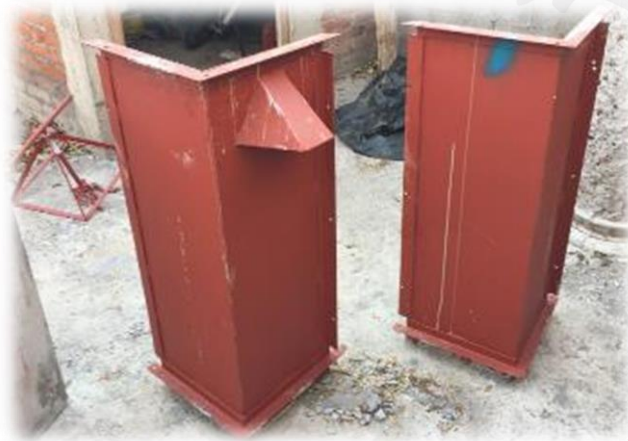
Ilustración 51: Molde para el filtro de flujo lento terminado.

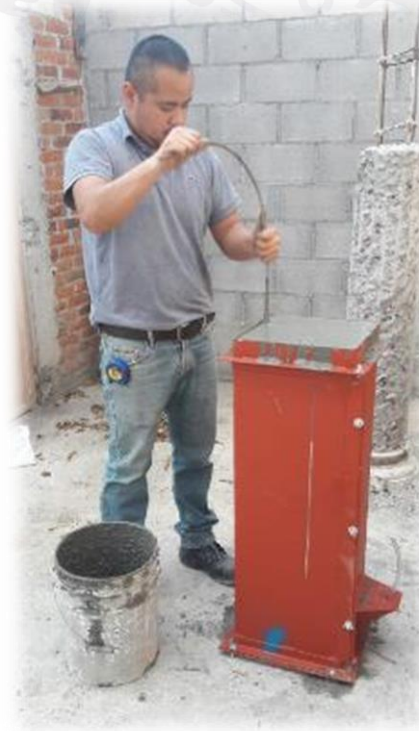
- Una vez ensamblado el molde se realizó el colado del mismo, conforme se realizaba el colado se golpeaba a un costado para eliminar las burbujas de aire y para hacer brotar el excedente de agua en la parte superior, además se picó el interior del molde con una varilla para que el concreto se distribuyera y se taparan las oquedades del molde (ver Ilustración 52).

*Ilustración 52: Colado del molde del filtro de flujo lento.*

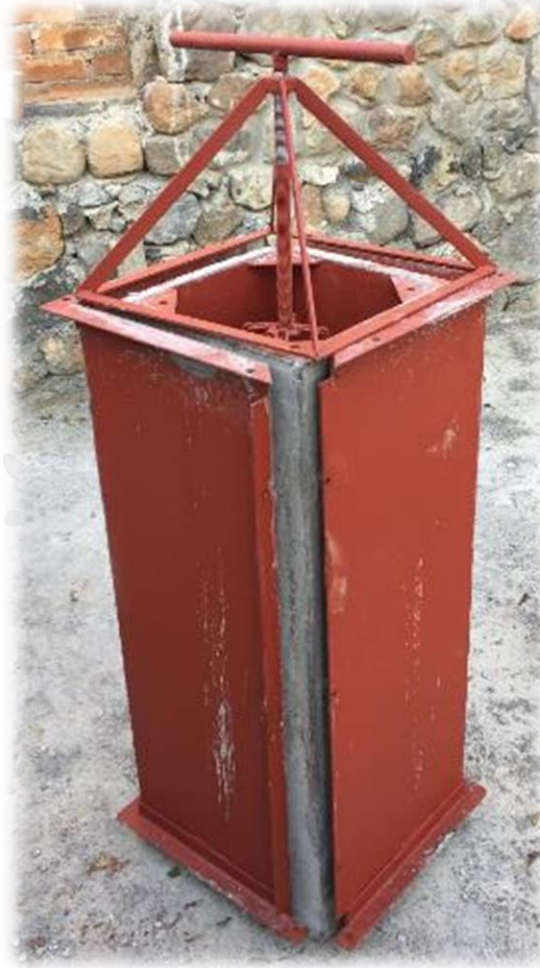
- Cuando la estructura de concreto fraguo se retiró el molde utilizando un extractor, se revisó que la estructura no tuviera fracturas o defectos y después se realizaron pruebas para determinar el gasto (ver Ilustración 53).

*Ilustración 53: Retiro de la estructura de concreto del molde.*
