**“ESTUDIOS ESPECIALIZADOS A CINCO PRESAS DE
ALMACENAMIENTO, DERIVADORAS Y BORDOS EN ALTO
RIESGO DEL NORESTE DEL PAÍS, AÑO 2016”**

NOMBRE OFICIAL: LA ESTRELLA

MUNICIPIO DE LINARES
ESTADO DE NUEVO LEÓN

INFORME FINAL

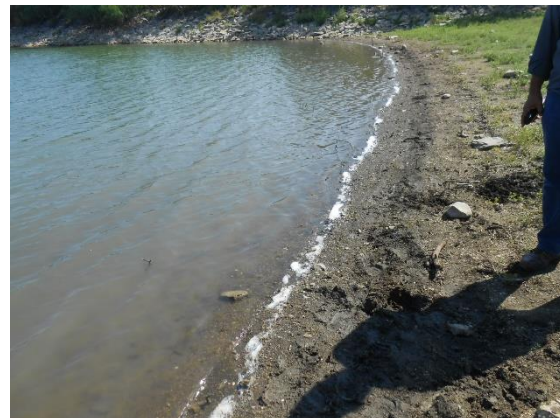
El día de la visita el nivel del embalse se encontró en la cota de 532.58 *msnm*. El agua se apreció casi transparente lo que permitió visualizar peces que habitan el embalse. No se detectaron restos de basura, ni malos olores, ni vegetación acuática. Solo se observó una especie de espuma en las orillas del embalse en las cercanías al vertedor, producto muy posiblemente de restos de detergente por las actividades de las personas que habitan alrededor o visitan el embalse y que deben monitorearse para evitar que se genere a futuro un problema de tipo ambiental,

Fotografía II.5 Espuma en las orillas del embalse.

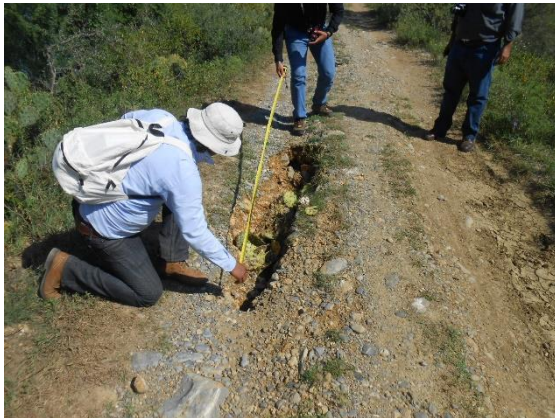
La cortina es homogénea de tierra y actualmente se encuentra totalmente invadida por arbustos, cactáceas y árboles de dimensiones considerables (huizaches y mezquites, principalmente), cuya eliminación representaría prácticamente la reconstrucción de la cortina. El ancho de la corona es de aproximadamente 4 m y sobre ella se detectaron algunas oquedades o dolinas, de dimensiones de hasta 2 m de largo por 0.5 m de ancho, que probablemente se deben a la presencia de roedores y que se agravan con los escurrimientos y por el tipo de material presente. Estas oquedades tienen profundidades de hasta 0.4 m y de acuerdo con el ingeniero de CONAGUA que acompañó la visita, muchos de ellos han sido tapados y los que se detectaron en la visita son recientes, manifestando que esta situación se ha presentado desde hace muchos años atrás. En la revisión documental se constató que en el informe de inspección más viejo, que data de octubre del 2010, ya se reportan estos agujeros; se comenta también que tanto la corona como el talud

Fotografía II.8 Oquedad sobre la corona.

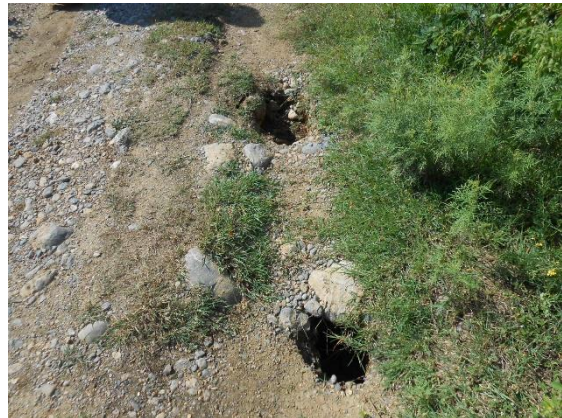
Fotografía II.9 Agujeros o dolinas sobre la corona.

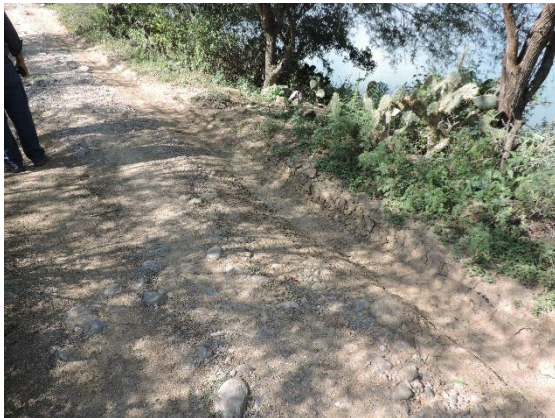
aguas abajo originalmente se protegieron con una capa de material gravo arenoso, denominado material Reynosa, de la que actualmente se aprecian restos. Se observaron también algunas deformaciones y baches sobre la corona generada principalmente por la rodada de automotores, así como rasgos de erosión en los hombros por el paso del ganado vacuno hacia el embalse.

Fotografía II.10 Deformaciones de la corona por el paso de vehículos automotores.

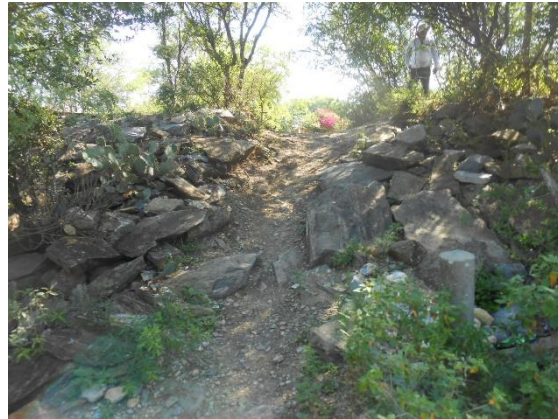
El talud aguas arriba tiene una pendiente 2H:1V y está protegido por una chapa de enrocamiento, que se encontró corrido en algunas zonas debido a la presencia de árboles y por caminos sobre este talud para el acceso al embalse, pero en términos generales se aprecia en buen estado. En la parte central se encontró la escala para medir el nivel del embalse, en estado deteriorado.

Fotografía II.13 Camino sobre el taludaguas arriba, en donde se ha quitado el enrocamiento.

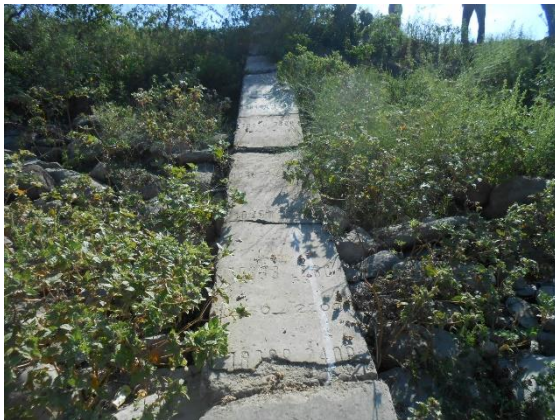
Fotografía II.14 Escala sobre el taludaguas arriba para medir el nivel del embalse .

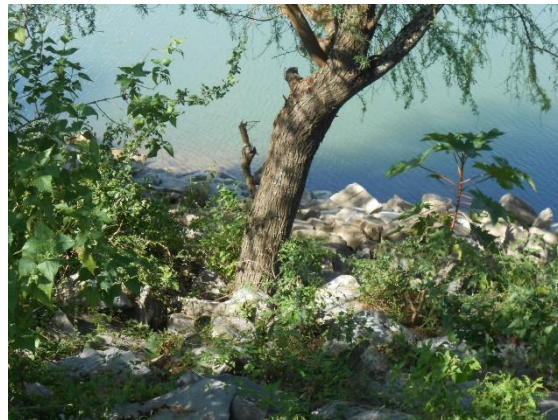
Fotografía II.15 Árbol de mezquite sobre el talud aguas arriba.

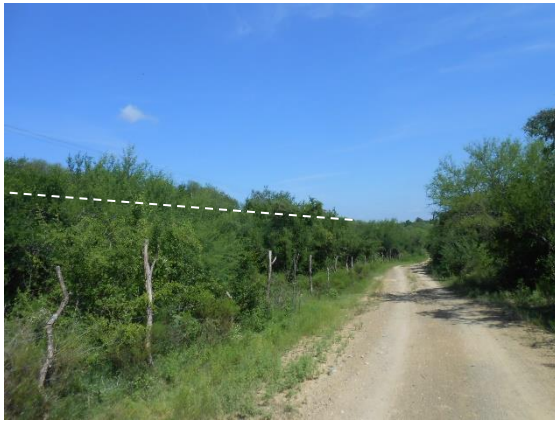
El talud aguas abajo también fue construido con pendiente 2H:1V y actualmente se aprecia con excesiva vegetación arbustiva y con árboles de dimensiones considerables, sobre todo en la parte del extremo derecho donde incluso, se ha deslindado toda la zona con cercas construidas a base de postes de madera y alambre de púas que impiden el acceso a dicha parte del talud. Se detectaron también sobre el talud postes del tendido eléctrico entre los árboles y arbustos. Al pie del talud corre un camino de terracería sobre el que circulan vehículos automotores, que en cierta parte se apreció muy deformado y con baches, que contrastaba con el resto de la terracería en buen estado. Esta zona coincide con la ubicación del cauce original y al frente, a pocos metros de la cortina, se hallaron lagunas que corresponden a filtraciones por la cimentación, ya que sobre la cortina

Fotografía II.16 Aspecto del talud aguas abajo, en el extremo izquierda de la cortina.

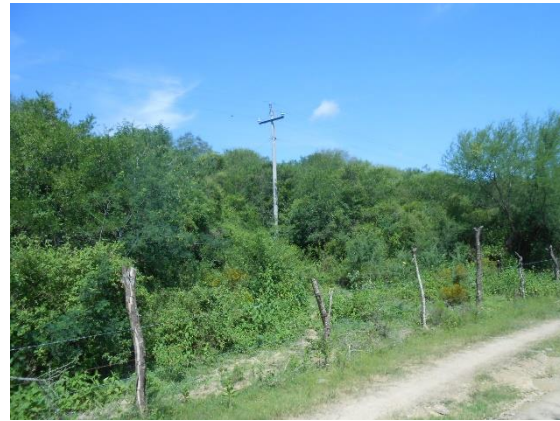
Fotografía II.17 Postes del tendido eléctrico sobre el talud aguas arriba.

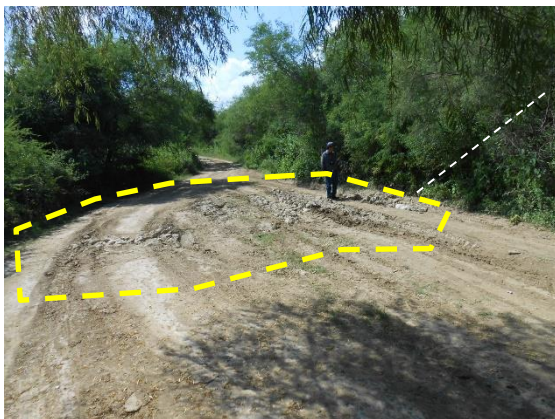
Fotografía II.18 Zona deformada y con baches del camino de terracería al pie del talud.

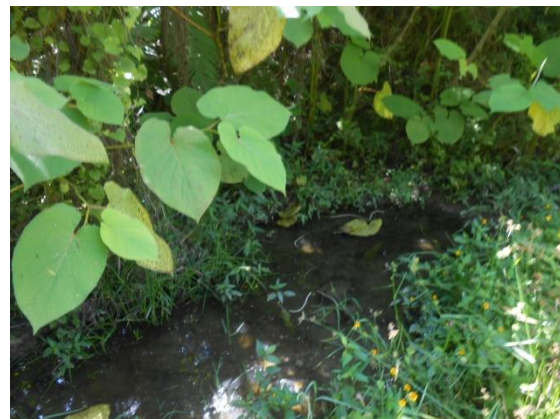
no se tienen reportadas filtraciones y durante la visita no fue posible acceder al talud debido a la cerca y espesa vegetación.

Fotografía II.19 Laguna al pie del talud aguas abajo.

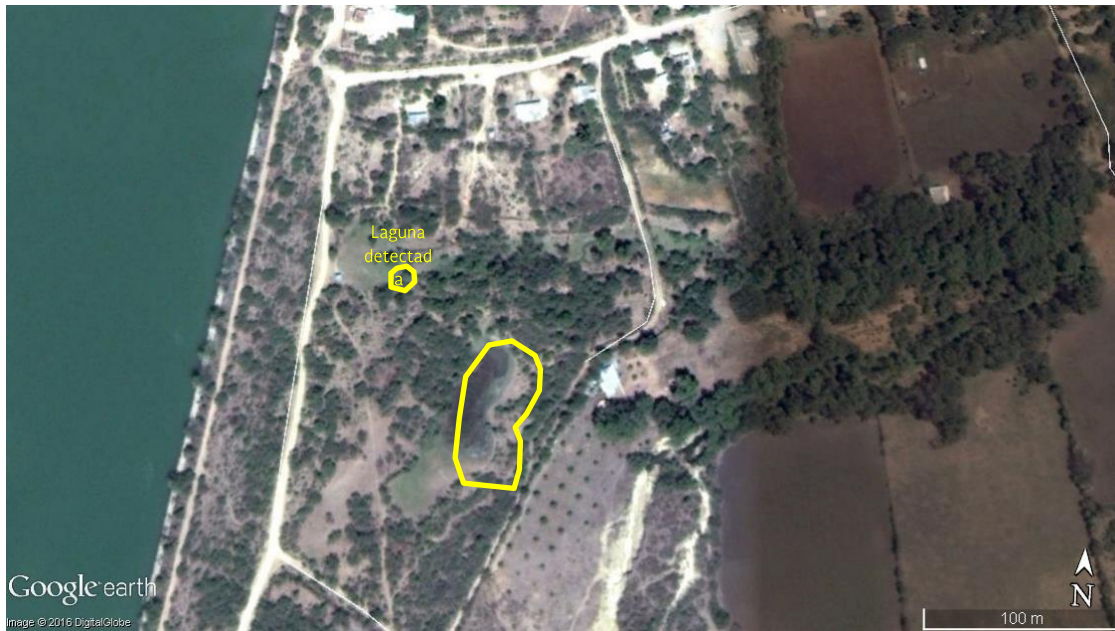
Asimismo, en una imagen satelital tomada de Google Earth[®], se aprecia una laguna de aproximadamente 1500 m², ubicada a 200 m de la cortina. De acuerdo con el ingeniero de la CONAGUA, estas filtraciones existen desde hace mucho tiempo y no han aumentado su volumen ni se han observado arrastre de finos, que indicaran un problema de erosión interna, sin embargo, no se tienen reportes de estas filtraciones en los informes de inspección anteriores. En la laguna detectada durante la visita, tampoco se apreció presencia de material fino.

Figura II.1 Ubicación de lagunas al pie de la cortina.

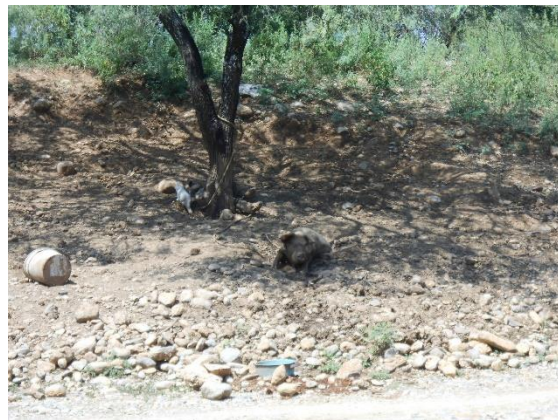
Este hecho ha generado que, al pie del talud aguas abajo de la cortina en esa zona, se ubiquen algunas edificaciones rústicas que se utilizan como caballerizas y corrales y en donde también se estacionan las plataformas para transportar a los caballos. Se observó también sobre el talud aguas abajo, un cerdo amarrado a un árbol que ha deteriorado toda la zona por los huecos que el animal ha hecho sobre el material Reynosa, dejando expuesto el material de la cortina a la erosión por los escurrimientos. Además de lo anterior se observaron también cortes sobre dicho talud que se utilizan como paso para las personas, que también han deteriorado la cortina.

Fotografía II.21 Cerdo amarrado a un árbol sobre el talud aguas abajo.

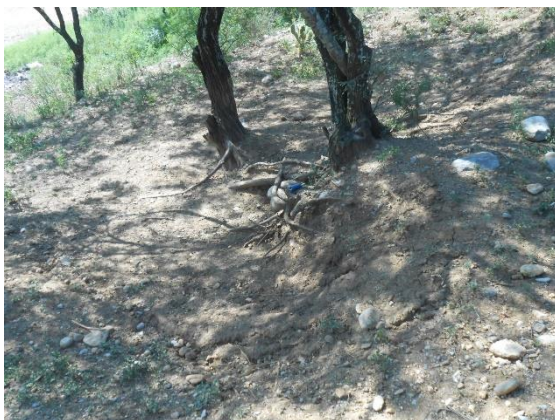
Fotografía II.22 Material del talud aguas abajo expuesto y erosionado.

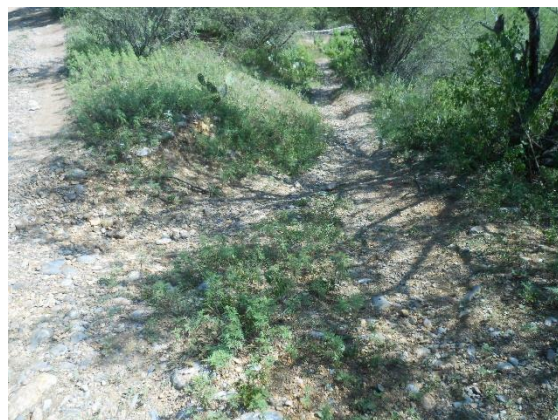
Fotografía II.23 Corte sobre el talud aguas abajo, para el paso de personas.

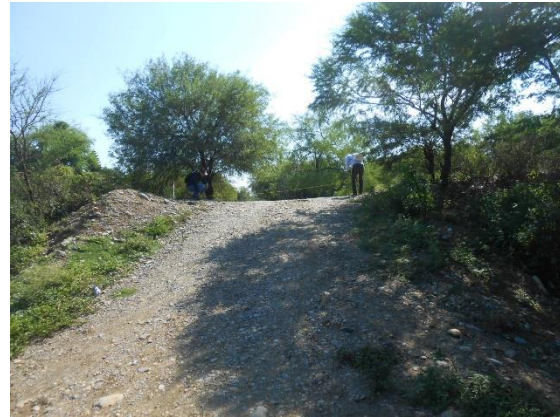
En ese mismo extremo, se realizó un corte para la subida de los vehículos automotores a la corona y para el paso hacia el embalse sobre todo en los fines de semana, cuando asisten visitantes a la presa. Lo anterior ha generado que se

Fotografía II.25 Aspecto del talud aguas arriba por donde bajan los autos al embalse.

deteriore, además de los taludes, la corona que no fue diseñada para la circulación de vehículos. Esta zona es susceptible de erosión por los escurrimientos pluviales, por lo que se recomienda rehabilitar e impedir el paso de los vehículos, que pueden acceder al embalse por la carretera, algunos metros más delante de la cortina.

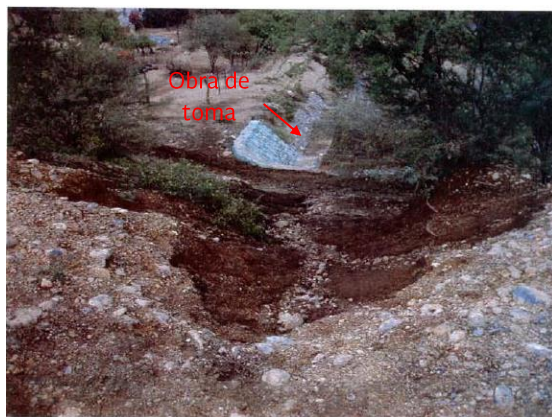
Por la deficiente colocación del material de relleno en el sitio de la erosión y falta de protección superficial en el talud en aguas abajo, esa parte de la cortina puede volver a dañarse en caso de ocurrir lluvias intensas como las del ciclón Alex, por lo

Un aspecto muy importante que decidió tratarse específicamente en este informe, se refiere a la zona de la cortina que se erosionó por las intensas lluvias del huracán Alex en julio del 2010. Esta zona se ubica en la parte alta de la cortina, alineada con el cruce de la obra de toma y afectó la corona en una longitud de 10 m y el talud aguas abajo hasta 2 m por debajo del nivel de la corona. La zona fue reparada de inmediato mediante la restitución del material perdido con material arcilloso compactado.

Fotografía II.26 Aspecto de la erosión del talud aguas abajo ocurrida en julio de 2010.

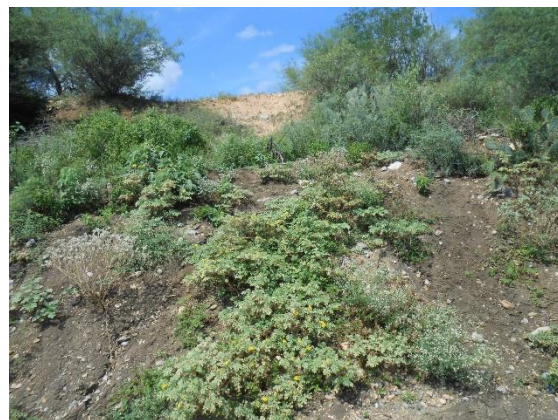
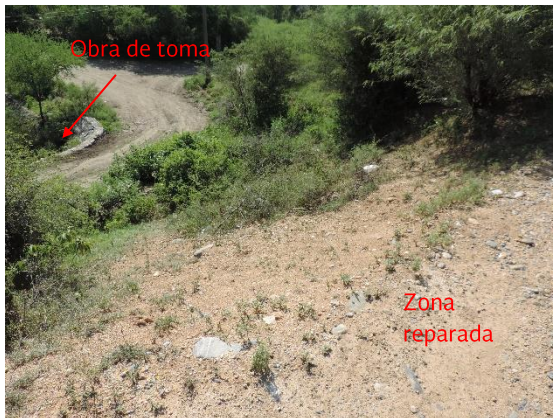
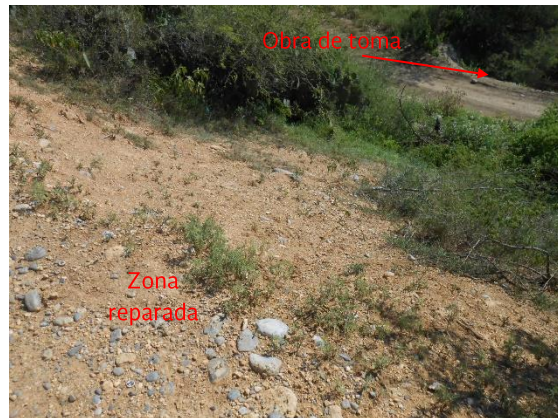
Durante la visita de inspección se revisó la parte reparada y se observó que se encuentra estable, sin grietas ni rasgos de erosión, aunque no está cubierta con vegetación por lo que está expuesta a la acción directa de los escurrimientos pluviales, sin embargo se puede decir que está en buen estado en términos generales. Cabe mencionar que esta erosión, asociada al hecho de que el ejido La Estrella se encuentra ubicada frente a la cortina, hizo que la presa se considerara como de riesgo alto, por los daños que causaría ante una eventual rotura de la misma.

Fotografía II.29 Zona reparada tomada desde la salida de la obra de toma.

Fotografía II.30 Detalle del material en la zona reparada.

Fotografía II.31 Detalle del material en la zona reparada.

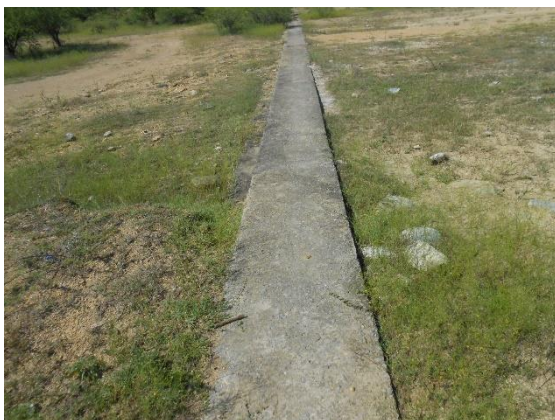
El vertedor cuenta con una sección de control formado por un espigón de concreto de 0.85 m de ancho, que se observó con el desgaste propio de sus casi 50 años de operación, pero en buen estado en términos generales. El vertedor se ubica sobre lutitas y margas finamente estratificadas que definen la formación Méndez, mismas que se observaron con rasgos mínimos de erosión y que no representan ningún problema para el funcionamiento del vertedor. Se observó también a unos metros aguas abajo de la sección de control algunos arbustos y ramas que, por su tamaño, no representan obstrucción alguna las descargas.

Fotografía II.34 Espigón de concreto en la sección de control del vertedor.

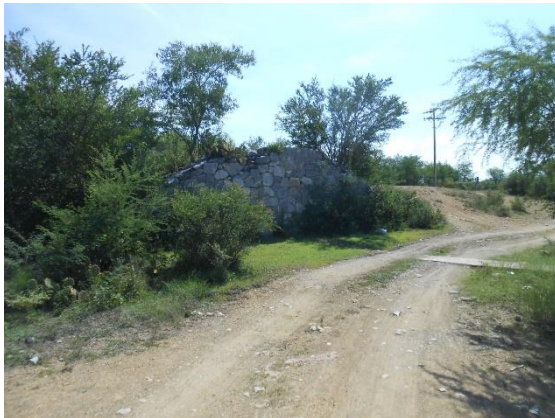
El muro de mampostería del lado izquierdo, que también sirve como respaldo de la cortina, se encontró con cierto nivel de deterioro, con algunas piezas de mampostería de la parte superior dislocadas, pero estable, sin grietas ni rasgos de asentamientos o desplomes, solo se recomienda eliminar los árboles ubicados en la parte posterior del muro cuyas raíces pueden afectarlo.

Fotografía II.38 Panorámica del muro izquierdo del vertedor.

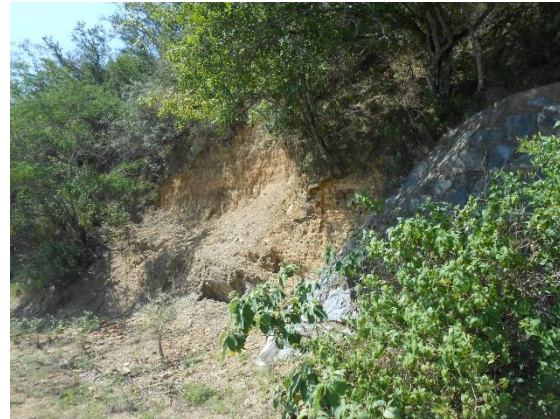
El muro del lado derecho se alojó en un corte que se realizó a una pequeña ladera. En términos generales el muro se encuentra en buen estado sin grietas ni rasgos de inestabilidad. Sin embargo, en la zona inmediatamente aguas abajo del muro, se observaron sobre la ladera rasgos de erosión que sin embargo no se consideran peligrosos para el muro o el funcionamiento del vertedor, pero que se recomienda darle seguimiento.

Fotografía II.41 Rasgos de erosión sobre la ladera derecha .

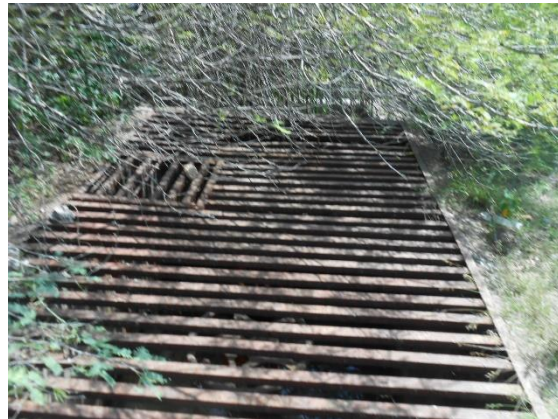
Fotografía II.43 Caja de válvulas de la obra de toma.

La entrada de la obra de toma no se pudo apreciar debido al nivel del embalse. La salida está formada por una estructura de mampostería al pie de la cortina, en cuyo interior se ubica una caja de válvulas con rejilla de protección. La caja se encuentra en evidente estado de abandono, inundada y la rejilla metálica se encuentra oxidada. En su interior se ubican dos válvulas de compuerta, una de emergencia y otra de servicio, que también están fuera de operación y con evidente deterioro por falta de mantenimiento.

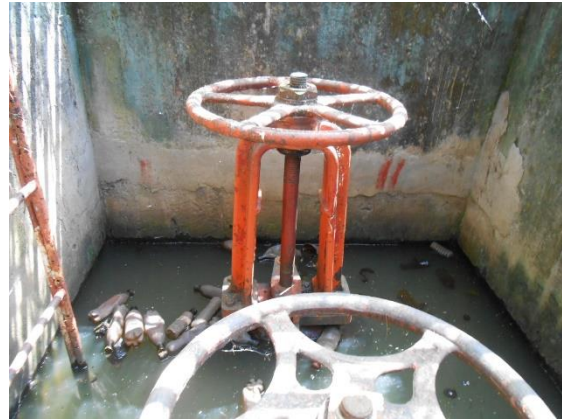
Fotografía II.45 Válvulas tipo compuerta, de servicio.

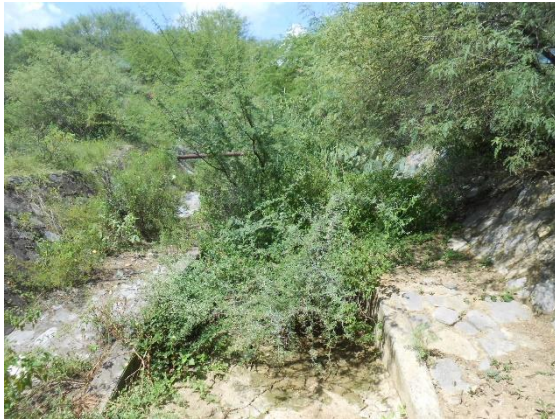
Fotografía II.46 Canal de distribución aguas abajo de la caja de válvulas.

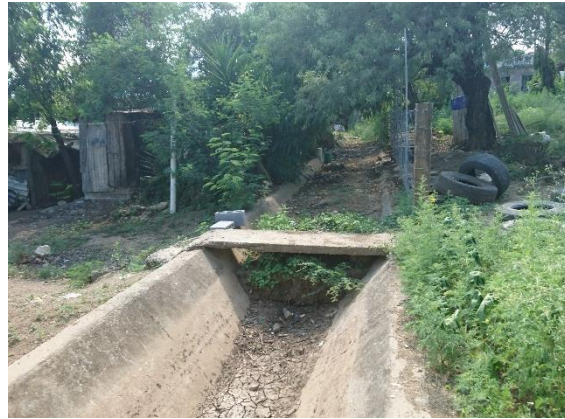
Fotografía II.47 Canal obstruido e invadido por lugareños.

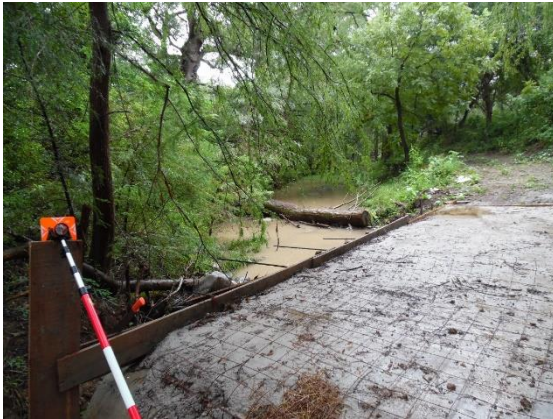
Fotografía III.10 Cadenamiento 1+770, cruce de cauce en construcción.

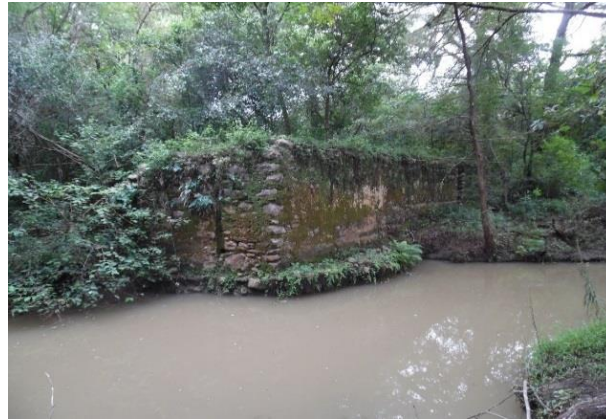
Fotografía III.11 Cadenamiento 3+089, antiguo dique de mampostería para riego.

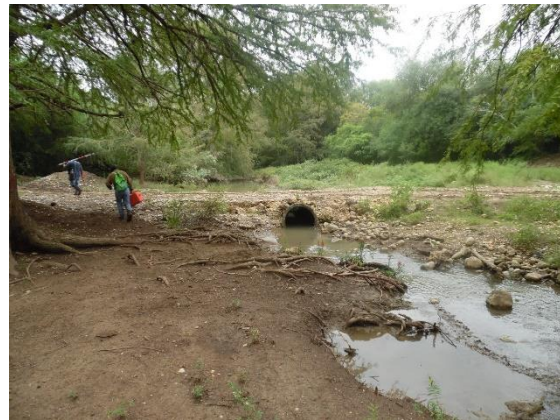
Dentro de los detalles observados en este levantamiento se puede mencionar que, tomando como inicio el vertedor, en los primeros metros el cauce está labrado en las intercalaciones de lutitas y margas; ya en el cadenamiento 0+300 el cauce está formado en suelo. En el cadenamiento 1+450 se ubica el cruce de la carretera que comunica los ejidos La Estrella y El Brasil y en el 1+770 se detectó un pequeño paso vehicular que se está construyendo sobre el cauce. Siguiendo sobre el cauce, en el cadenamiento 3+089, en las inmediaciones con el ejido El Brasil, se localizó un dique de mampostería que antiguamente se utilizaba como derivadora para riego en ese ejido y que actualmente está fuera de operación. En el cadenamiento 3+189 se detectó en la margen derecha del cauce, una obra de captación de agua y en el cadenamiento 3+360, ya en el ejido El Brasil, se observó un paso a base de terracerías construido de manera rústica por los pobladores, que reduce el cauce al hacerlo pasar por una alcantarilla hecha con un tubo de concreto de 0.61 m (24 pulgadas).

Fotografía III.13 Cadenamiento 3+360, alcantarilla sobre el cauce.

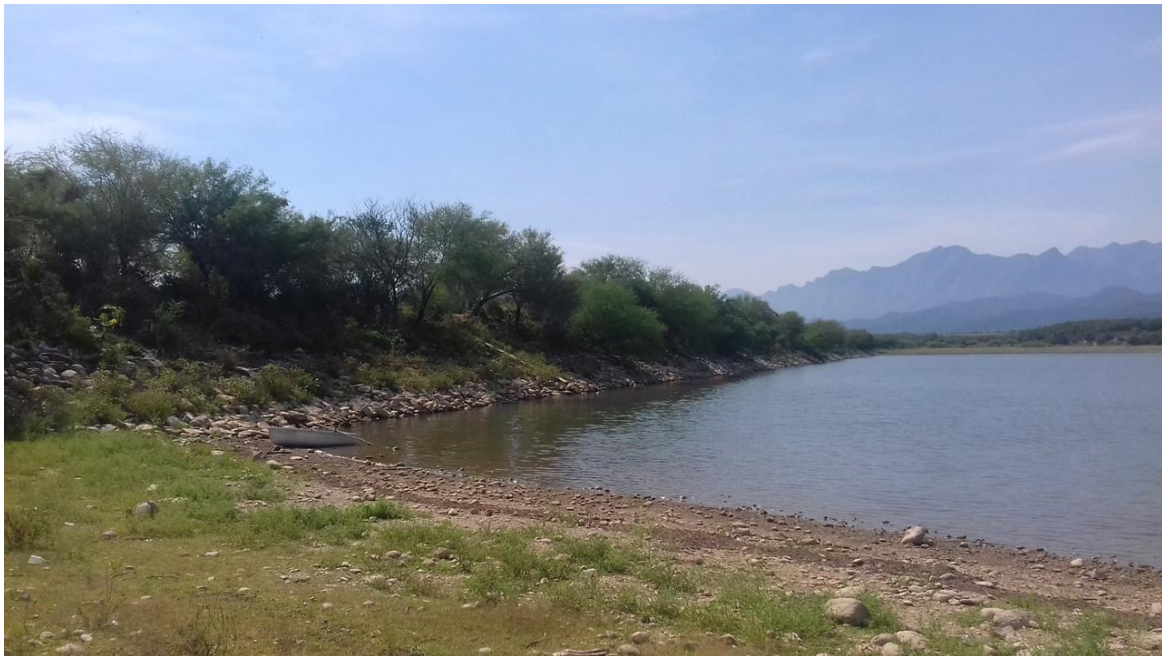
Fotografía VI.1 La cortina de la presa La Estrella.

Con base en la información consultada en el SISP por Internet, en la presa La Estrella se requiere evaluar la seguridad estructural de la cortina en su sección máxima o crítica, por métodos del estado de la práctica de Ingeniería de Presas; en particular, se requiere estudiar la localización de la obra de control de excedencias que permita funcionar a la estructura de manera completamente segura estructural e hidrológicamente. En la Fotografía VI.1, se muestra el estado actual de la presa.

Asimismo, se reportan daños por oleaje sobre el suelo del respaldo aguas arriba de la cortina, generándose escarpes por ese efecto, por lo que se requiere hacer un cuidadoso análisis, diseño y definición de los procedimientos y especificaciones constructivas para hacer la reposición o reconstrucción de dicho respaldo, con el fin de evitar mayores daños en el futuro que pudieran poner en riesgo de falla a la cortina. En la Fotografía VI.1 se muestra una panorámica de la cortina tomada desde la margen derecha.

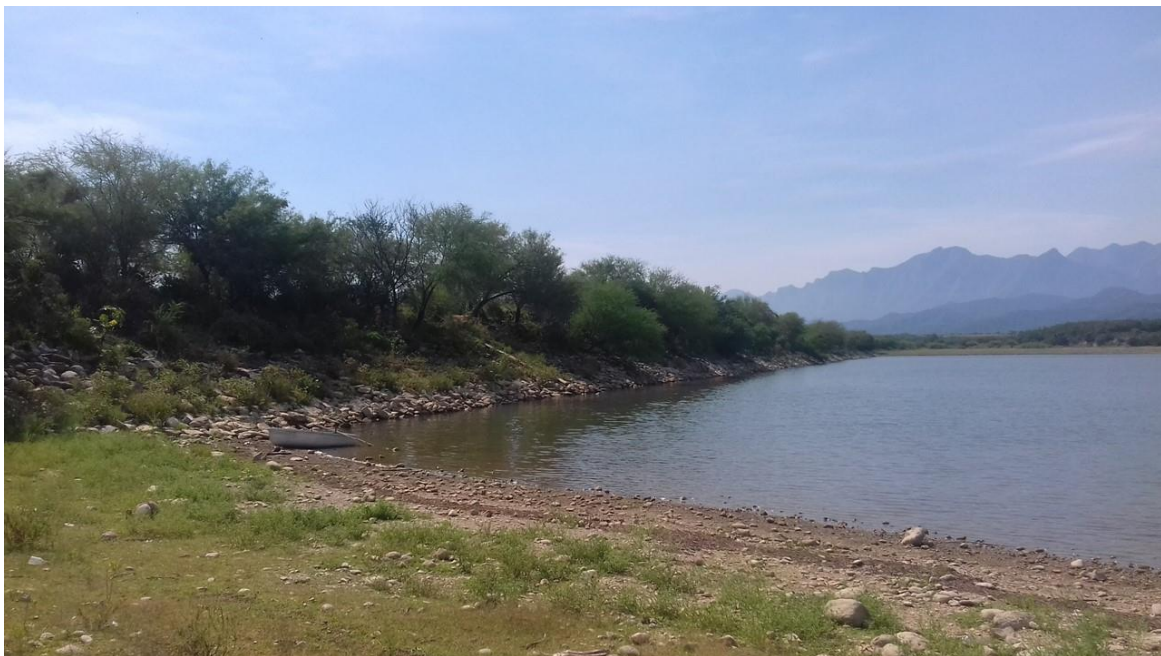
Fotografía VI.2 La cortina de la presa La Estrella.

La presa La Estrella se clasifica como una presa pequeña; es una cortina de comportamiento flexible, construido en 1969 por la extinta Secretaría de Recursos Hidráulicos, y tiene una cortina de tierra con sección homogénea, de eje recto. Para fines del análisis de estabilidad y de acuerdo con el estudio topográfico, se considera la cortina con 14.8 m de altura máxima sobre el desplante (estimada) y de 14.8 m sobre el cauce (topografía), ya que no se hizo trabajo de desplante de la cimentación ni dentellón o delantal; tiene 4.0 m de ancho en la corona, con una longitud de 521.60 m, y con capacidad para almacenar un volumen de 3.0 hm³ de almacenamiento original al NAMO en la elevación 518.90 msnm; un volumen de 4.70 hm³ al NAME a la elevación 521.10 msnm; y la corona está en la elevación 907.50 msnm. Recibe las descargas del Arroyo El Chocolate.

El talud del respaldo aguas arriba está inclinado 25° o sea 2.15H:1V medido en varios puntos. El talud del respaldo aguas abajo de la cortina tiene una inclinación de 31.5° o sea 1.63H:1V, desde la corona hasta el pie del talud. El talud mojado está protegido por enrocamiento, y el talud seco no tiene protección especial. La cortina está muy enmontada, con árboles y numerosos arbustos. Para el análisis dinámico (sísmico) de la cortina, se hizo un estudio de peligro sísmico, cuyos resultados se reportan en el capítulo VI.

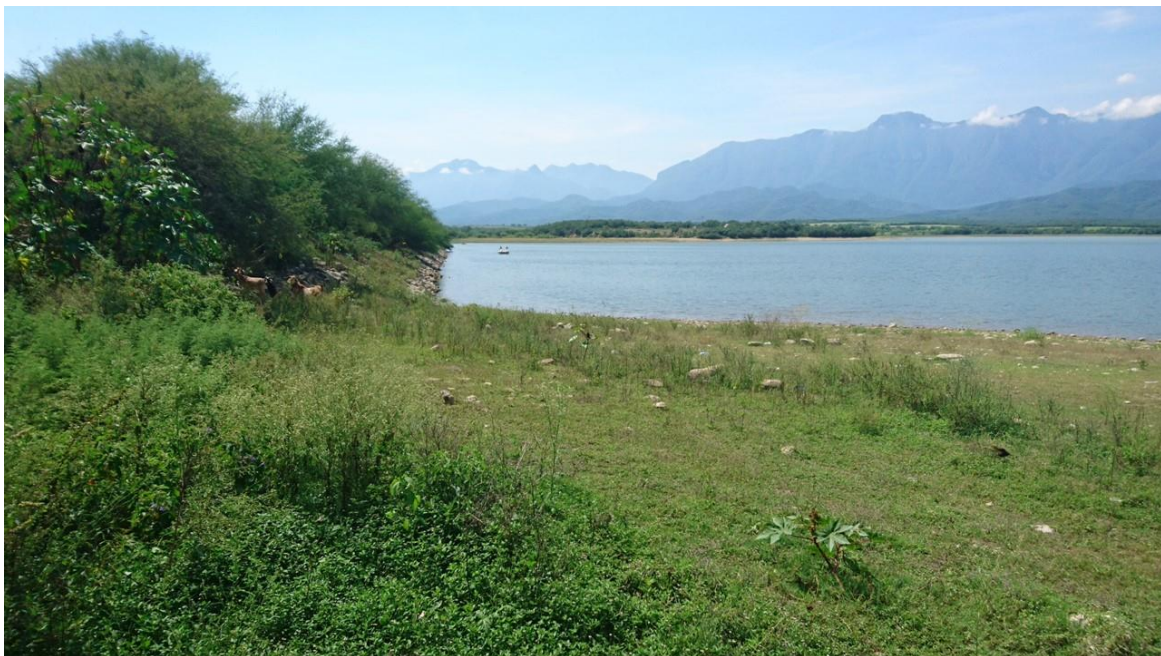
Fotografía VI-1. Aspecto de la cortina.

El marco de referencia para hacer los análisis estructurales y poder determinar, tanto las condiciones actuales de seguridad de la cortina como las condiciones de seguridad con las soluciones propuestas, requiere que primero se presenten y analicen los problemas estructurales y geotécnicos que tiene la cortina de la presa. En la Fotografía VI-1, se puede apreciar el estado actual de la cortina. En la Fotografía VI-1, se muestra una vista de la cortina en octubre de 2016, completamente enmontada.

Del punto de vista estructural, la cortina presenta un estado aparentemente bueno en lo general. Ya en el detalle, la cortina muestra presencia de madrigueras de roedores, muy probablemente tuzas, como se observa en la Fotografía VI-2, en donde el suelo se hundió debido a la presencia de la cavidad de una madriguera. Esto mismo se detectó durante la ejecución de los sondeos, pues como se reporta en el capítulo correspondiente al campo y laboratorio, en todos los sondeos se tuvieron problemas de pérdida del fluido de perforación, primero de agua y luego de lodo bentonítico para perforación, el cual se tuvo que hacer muy espeso para poder avanzar en los sondeos. Sin embargo, llama la atención que en la penetración estándar no se observa la presencia de las cavidades de las madrigueras que se iban atravesando en los sondeos.

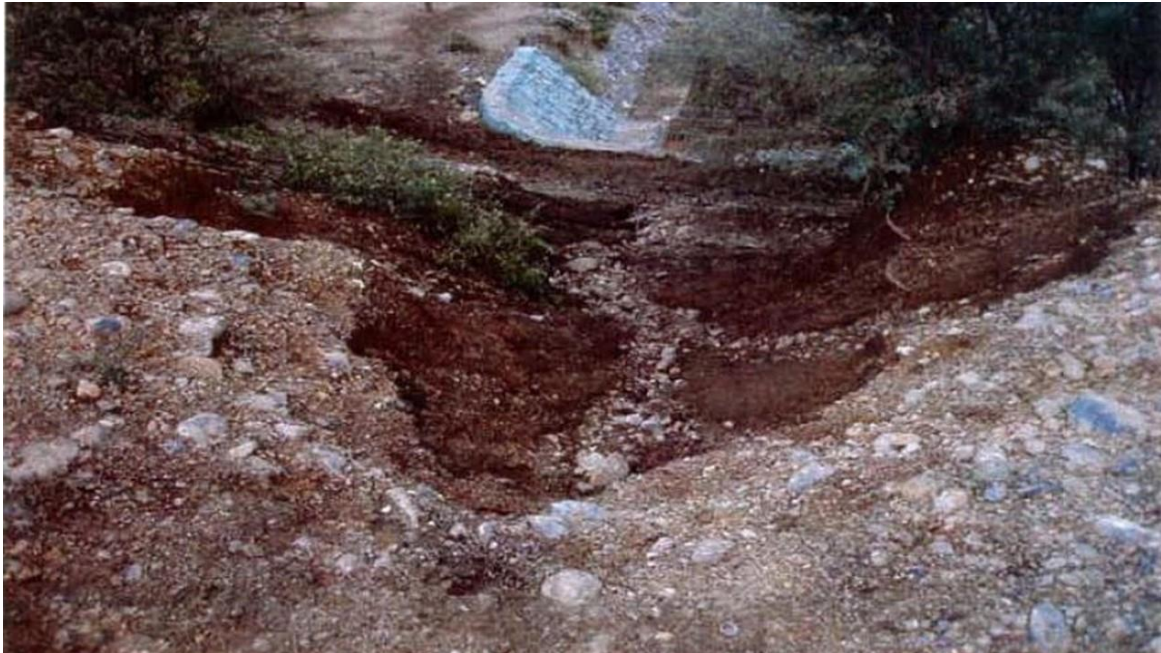
Fotografía VI.3

En los PCA se reporta un agrietamiento transversal en la cortina, lo cual lo hace peligroso en caso de evolucionar en un llenado rápido del vaso, como ya sucedió en 2010, cuando se presentó una falla en una zona en las secciones situada en la estación topográfica 0+440 de la cortina, afortunadamente sólo causó alarma y también ocurrió en una parte relativamente baja de la cortina, con una altura de 8.60 m, pero que sería catastrófico en el caso de que las fallas por invasión del agua en las madrigueras de la cortina se generalizaran durante un evento de llenado del vaso por encima del NAMO.

En la Fotografía VI-3, se muestra una vista en julio de 2010 cuando ocurrió el deslizamiento o la erosión que causó el agua a consecuencias de las lluvias torrenciales y la subida por encima del NAMO del embalse de la presa por el huracán Alex hacia el 30 de junio de 2010; y en la Figura VI.8, se muestra la sección topográfica de la misma estación 0+440 en octubre del año 2016.

Fotografía VI-3. Deslizamiento o erosión causado con embalse encima del NAMO y lluvias del huracán Alex en 2010.

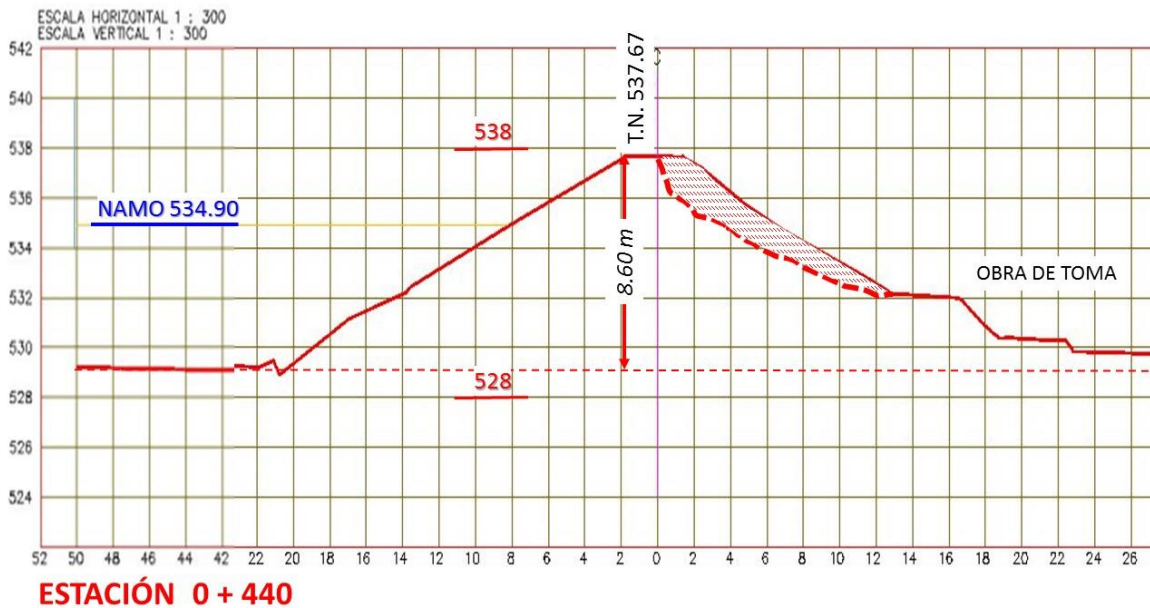
Figura VI.8 Estación 0+440 donde ocurrió la erosión o deslizamiento en 2010.

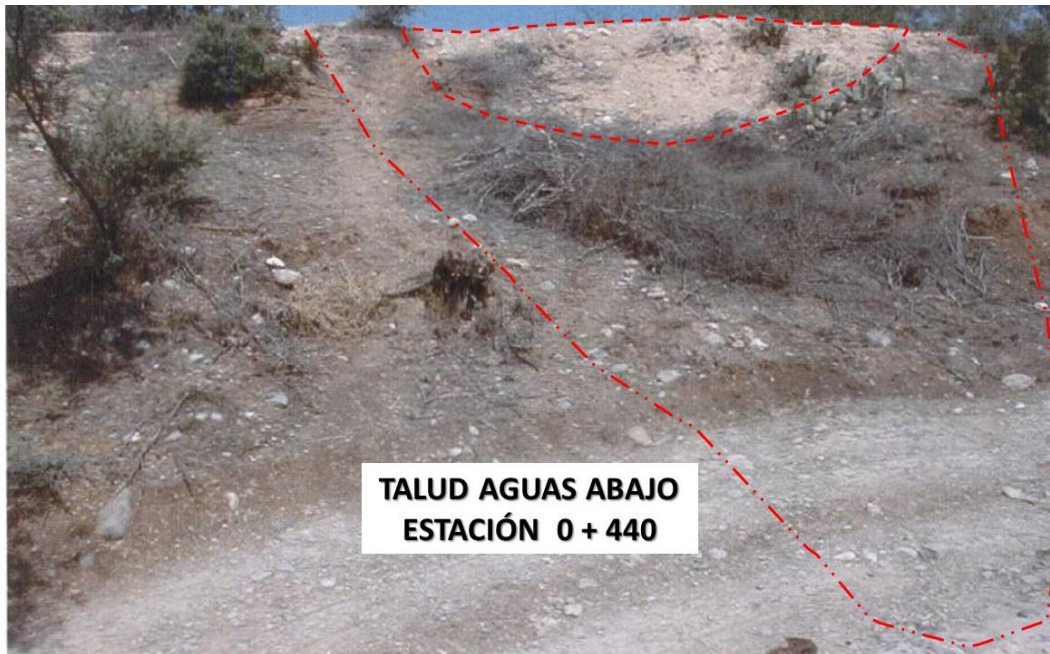
Fotografía VI-4. Zona del deslizamiento o erosión causado con embalse encima del NAMO y lluvias del huracán Alex en 2010 ya rellenado en 2011.

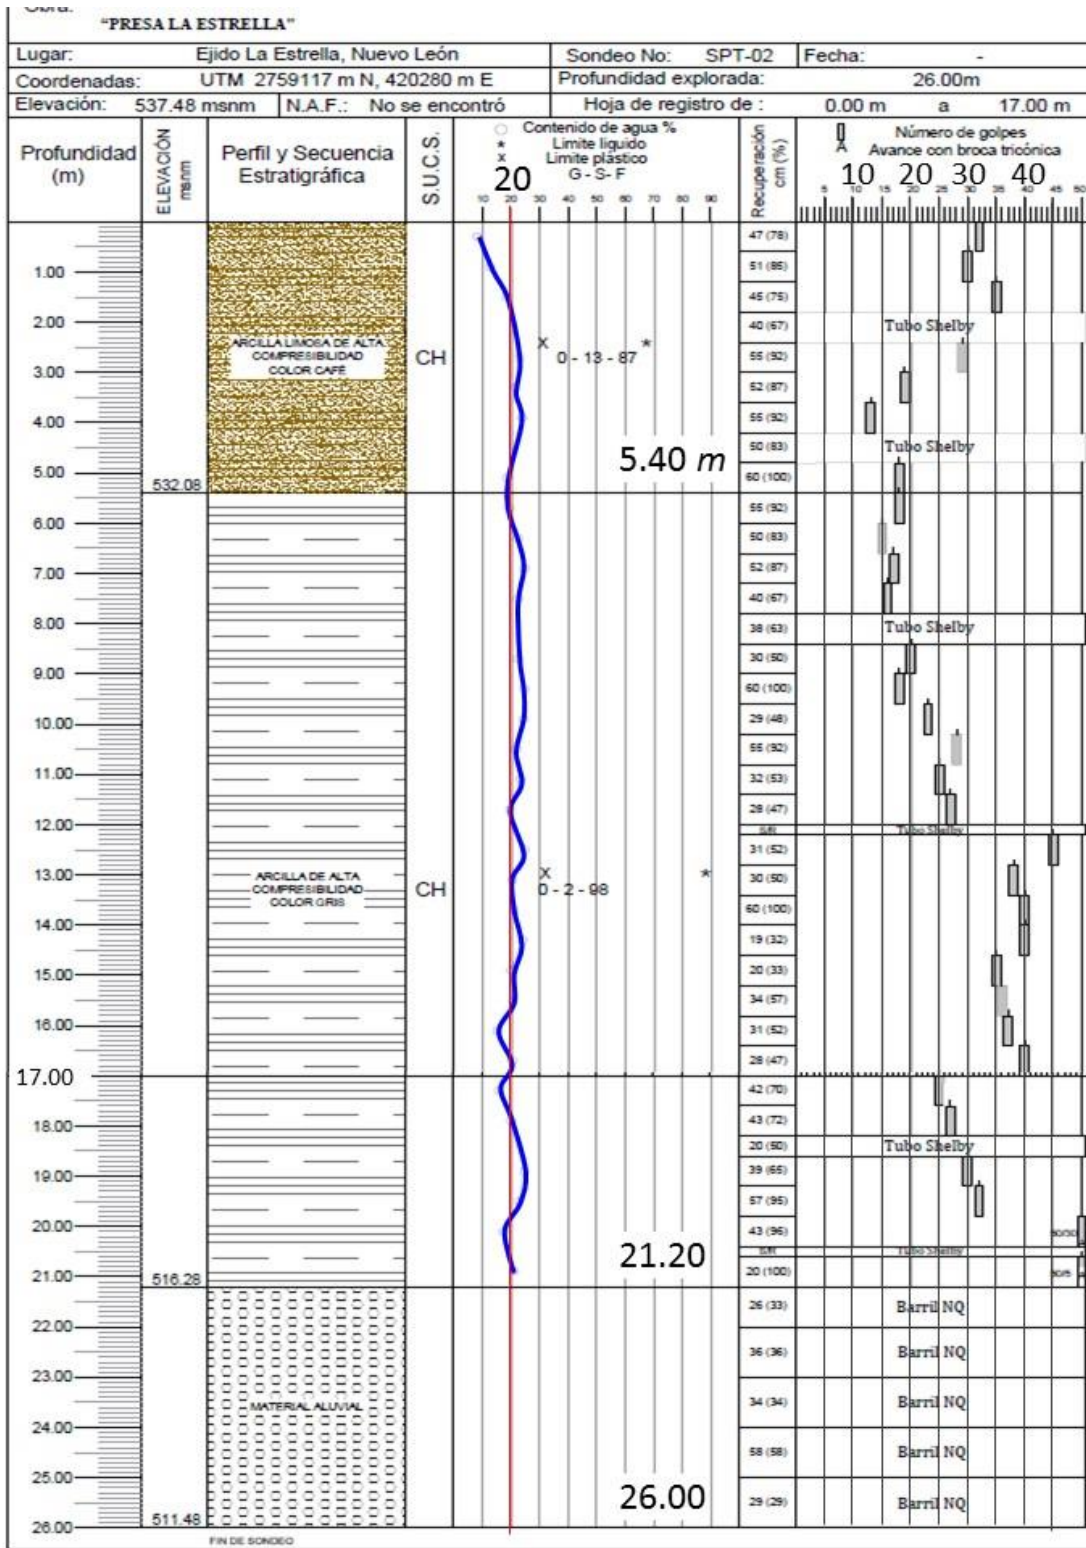
Como puede observarse en el perfil estratigráfico del sondeo SPT-2, la profundidad de los suelos arcillosos (CH) de plasticidad media a alta, que conforman la mayor parte de la estratigrafía en ese sondeo, se prolonga hasta 21.20 m, en donde se reporta que se detectó suelo aluvial, que sería del antiguo cauce, el cual no se retiró ni se inyectó para desplantar la cortina en un suelo impermeabilizado. Esto explicaría la presencia de una ciénega aguas abajo de la cortina, como una zona de resurgencia del embalse, alimentada por filtraciones que ocurren en el subsuelo, por los depósitos aluviales del antiguo cauce. Las arcillas que constituyen la cortina presentaron una resistencia a la penetración estándar muy importante, que va de 13 hasta 40 golpes para penetrar los 30 cm intermedios de la prueba. En la se reportan los círculos de Mohr de los suelos ensayados en triaxial consolidado no drenado con medición de presión de poro de los suelos de los taludes de la cortina obtenidos en PCA someros, en muestras cúbicas inalteradas obtenidas a una profundidad media de 1 m.

Figura VI.10 Sondeo SPT-2 al centro del antiguo cauce en la Estación 0+492.

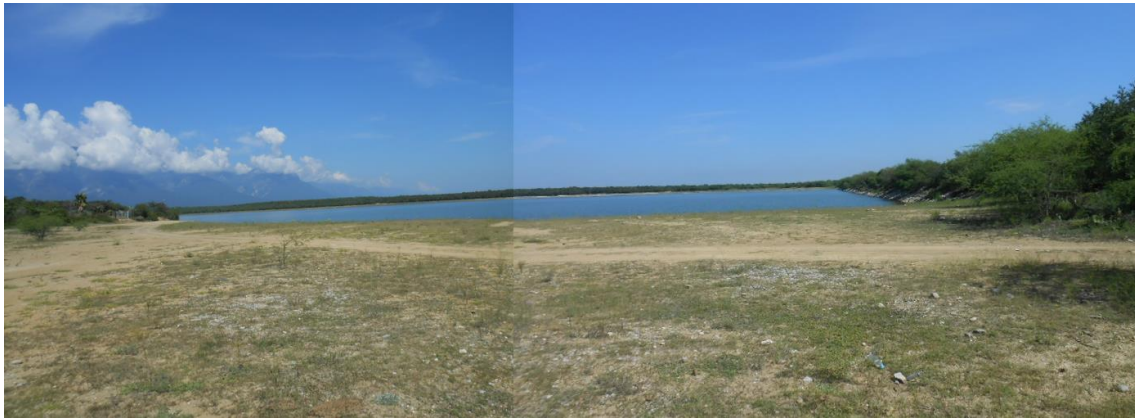
Fotografía VII.1 Panorámica del vertedor tipo lavadero.

Desde el punto de vista funcional, el vertedor se encuentra en condiciones operativas y vierte casi todos los años, lo que ha generado desgaste en algunas partes del espigón de concreto, pero que no representan problema alguno para su funcionamiento. Los muros se encuentran en buen estado en términos generales, con algo de deterioro en el muro del lado izquierdo que tiene dislocadas algunas piezas de mampostería en la parte superior; este muro es el que está adjunto a la cortina y el deterioro se debe muy probablemente al vandalismo o a los visitantes que periódicamente visitan esta presa. En el lado derecho, inmediatamente aguas abajo del muro se detectó una zona del corte de la ladera con rasgos de erosión, que debe vigilarse para monitorear su comportamiento.

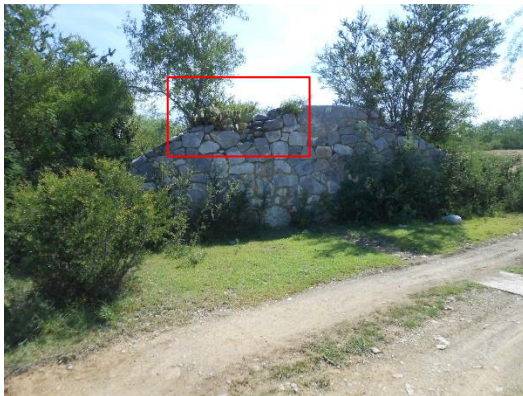
Fotografía VII.2 Muro izquierdo, que soporta la cortina.

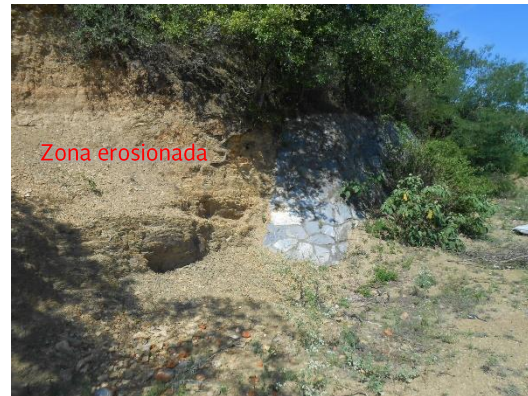
Fotografía VII.3 Muro derecho sobre la ladera.

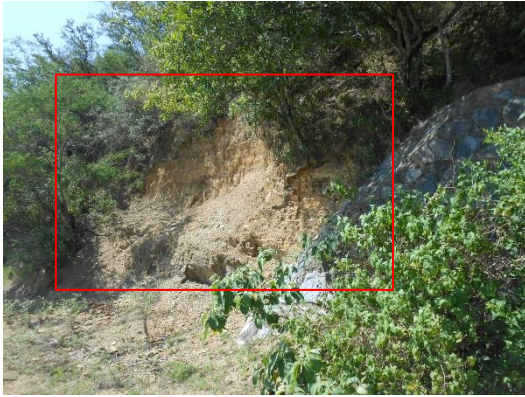
zona no existen rasgos severos de erosión en el terreno de cimentación (formación Méndez), pero aproximadamente 50 m aguas abajo, se observaron erosiones en el punto donde el flujo ingresa formando un cauce por el que se conduce rodeando la cortina hasta su descarga en el cauce original.

Fotografía VII.4 Aspecto de la zona erosionada de la ladera derecha.

Debido a la lejanía del vertedor y al tipo de éste, las erosiones no deben considerarse como elemento de riesgo para su funcionamiento.

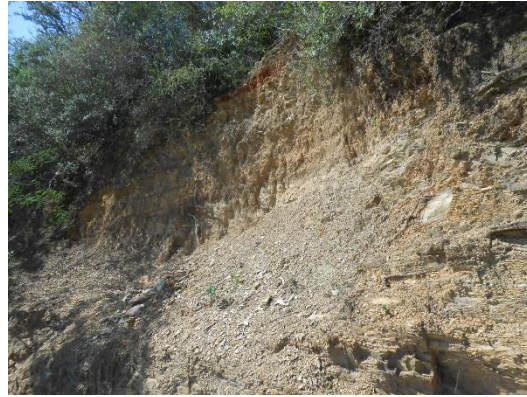
Fotografía VII.5 Detalle de la zona erosionada de la ladera.

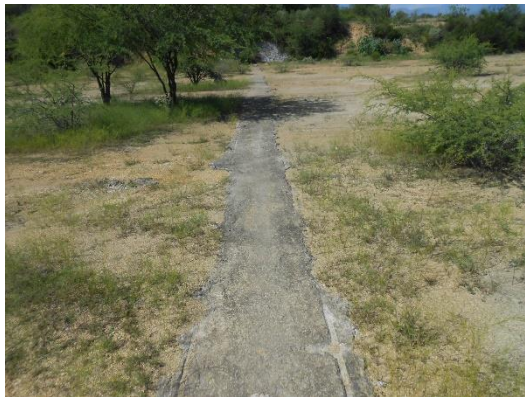
Fotografía VII.6 Espigón de concreto en la sección de control.

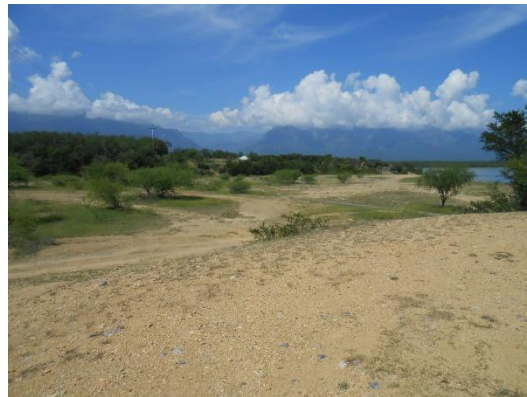
En la zona de descarga del vertedor existen varios arbustos de no más de 3 m de altura, que actualmente no representan problemas a la descarga, pero que se recomienda eliminar a la brevedad para evitar que se sigan desarrollando hasta un punto tal que sí obstaculicen la descarga y sea más difícil su eliminación. En esta

Fotografía VII.7 Panorámica de la zona de descarga.

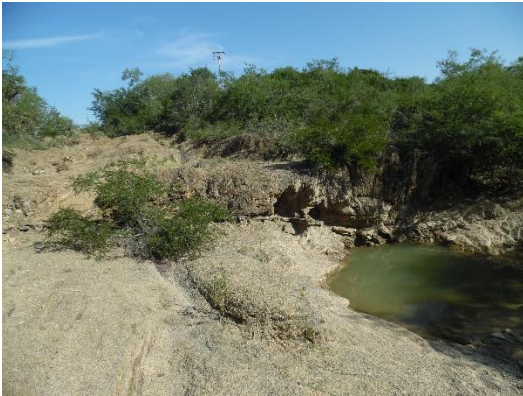
Fotografía VII.8 Punto de entrega de las descargas del vertedor al cauce.

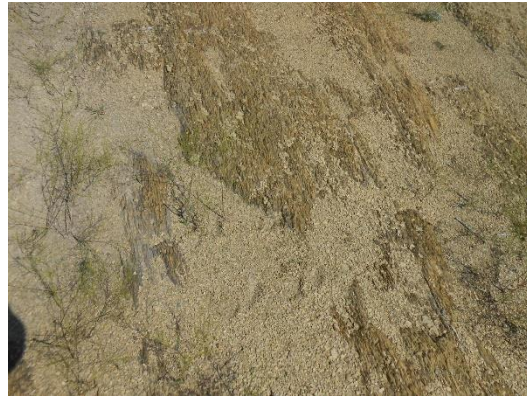
Fotografía VII.9 Detalle del material de la formación Méndez.

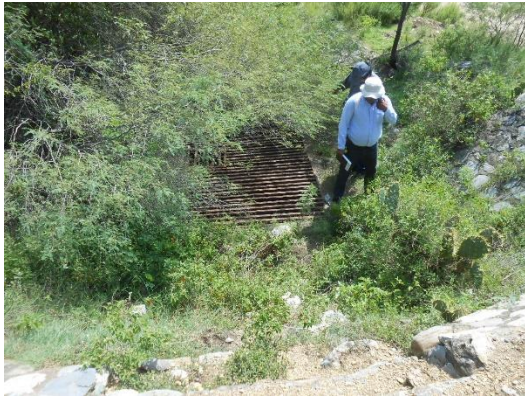
Fotografía VII.10 Caja de válvulas de la obra de toma.

El estado de las válvulas es malo, requiere lubricación y mantenimiento en general, la caja de válvulas está inundada aproximadamente hasta la mitad de su altura, lo que ha generado que los elementos metálicos presenten rasgos de oxidación. Sin embargo, a pesar del abandono de esta estructura, es muy probable que aún funcione ya que no se observaron fugas y no deben de existir ya que de lo contrario la caja de válvulas estaría completamente inundada. La rejilla que protege la caja de válvulas está oxidada y con algunas barras dobladas, pero es de factible rehabilitación; la escalera para el acceso a la caja está completa, aunque requiere de limpieza y pintura.

En el caso de que se decida que la rehabilitación de la obra de toma no es factible, entonces deberá ser sellado de manera definitiva capando u obstruyendo la tubería de manera adecuada, ya que si se deja avanzar el deterioro de las válvulas, estas pueden fallar de manera repentina sin que se tenga la capacidad de controlar el flujo, lo que causaría la inundación de las zonas ocupadas por las personas que han invadido el canal. Cabe comentar que esta es la única estructura para bajar el nivel de la presa en caso de una emergencia.

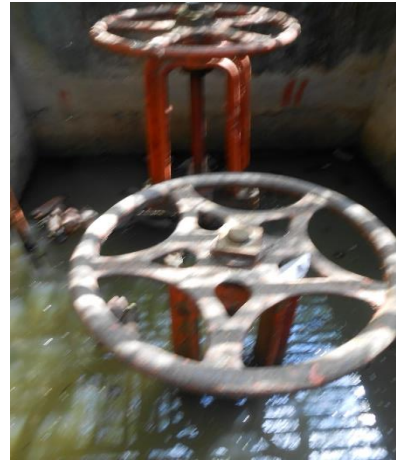
Fotografía VII.11 Válvulas de mariposa de la obra de toma.

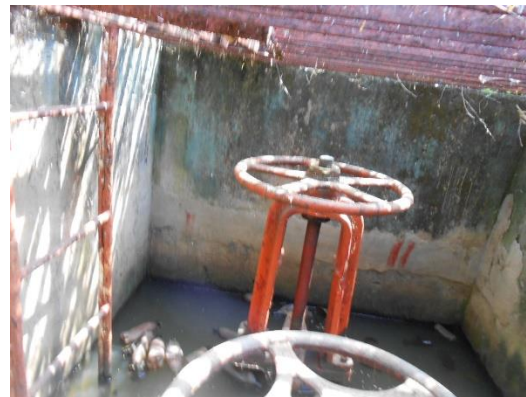
Fotografía VII.13 Escalera para el acceso a la caja de válvulas.

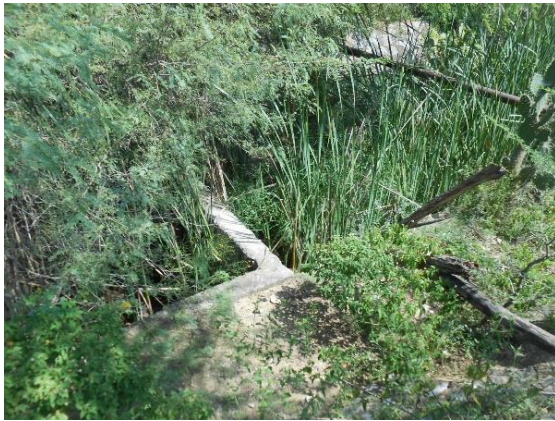
Fotografía VII.14 Azolve y vegetación en la entrega al canal de distribución.

El canal de distribución está muy azolvado y con excesiva vegetación y en algunos puntos ya dentro de la zona poblada, ha sido rellenado por los vecinos del lugar, quienes han invadido el canal.
