**“ESTUDIOS ESPECIALIZADOS A CINCO PRESAS DE
ALMACENAMIENTO, DERIVADORAS Y BORDOS EN ALTO
RIESGO DEL NORESTE DEL PAÍS, AÑO 2016”**

NOMBRE OFICIAL: LA ESTRELLA

MUNICIPIO DE LINARES
ESTADO DE NUEVO LEÓN

INFORME FINAL

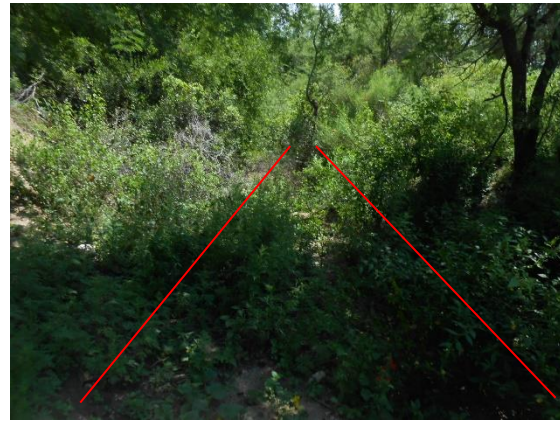
Fotografía VII.15 Aspecto del canal de distribución.

El canal de distribución está muy azolvado y con excesiva vegetación y en algunos puntos ya dentro de la zona poblada, ha sido rellenado por los vecinos del lugar, quienes han invadido el canal.
