IMTA
Instituto Mexicano de
Tecnología del Agua

DAR MANTENIMIENTO A LOS MEDIDORES DE LA RED DE CANALES DE LOS DISTRITOS DE RIEGO

Informe Final

Convenio de colaboración
SGIH-OC-DF-09-DR-002-RF-CC
Clave IMTA: HC0918.3

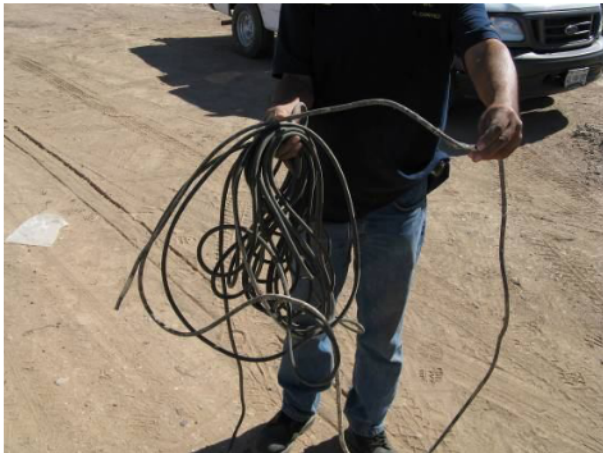
Cable Roto

Se sustituyó el cable de comunicación y alimentación al equipo Channel Master ubicado en el talud del canal. Se mandó a reparación el medidor con el distribuidor en México del equipo, SEAPROD S. A. Se cambió la fuente de alimentación y se instaló una escala de nivel referida a la plantilla del canal:

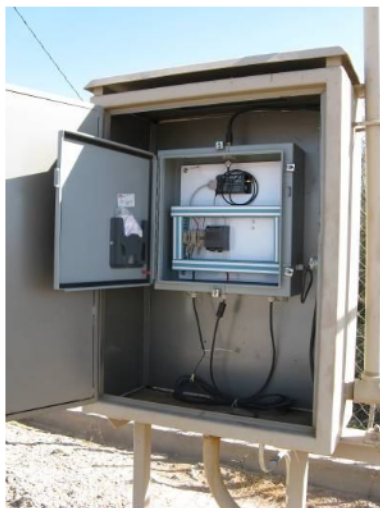
Nueva fuente de alimentación

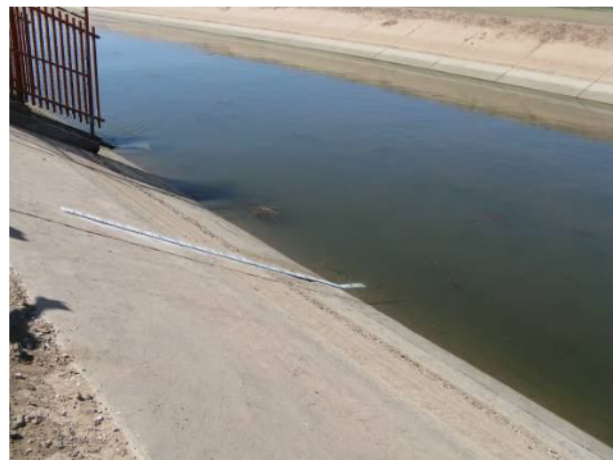
Escala de nivel en talud

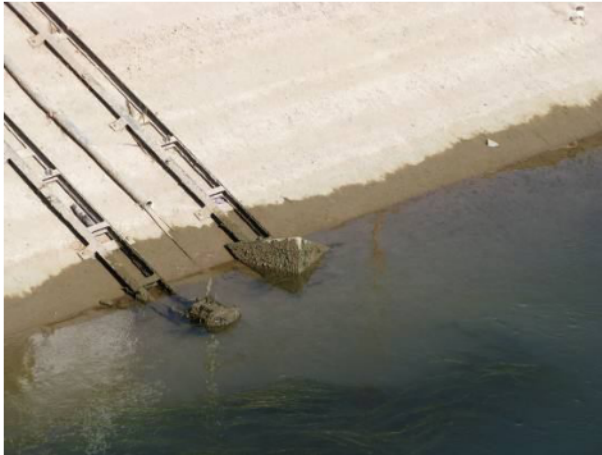
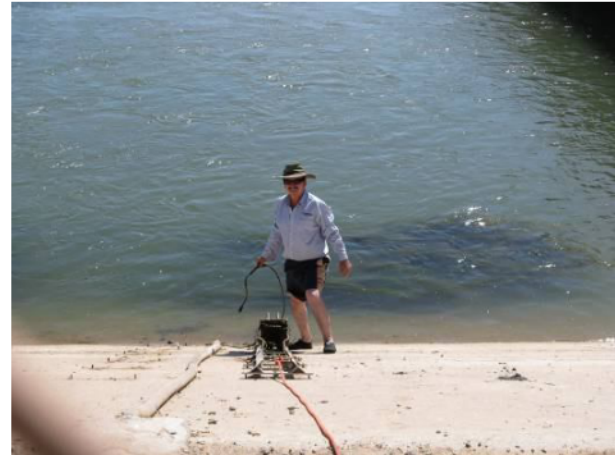
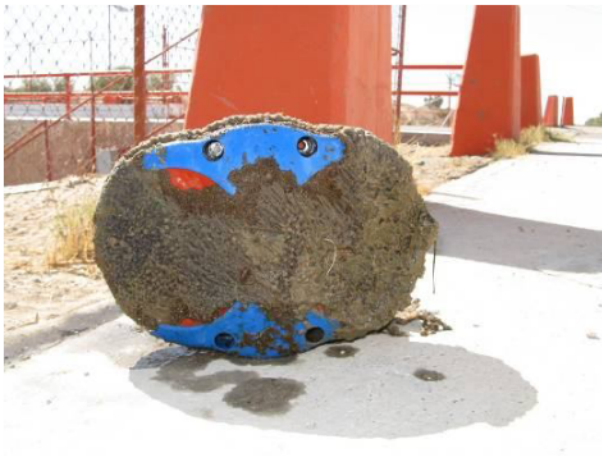
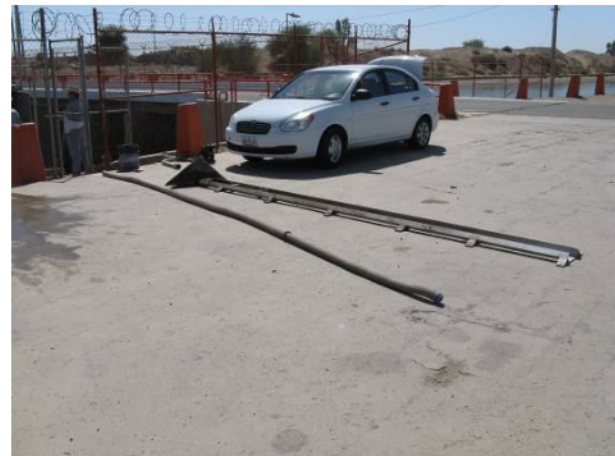
Rieles y equipos instalado

Retiro de equipo y rieles

Medidor retirado del agua

Rieles y soporte del sensor

Con el personal del Distrito de Riego se seleccionó el lugar más adecuado para localizar el medidor H-ADCP ubicado originalmente aguas arriba de la Represa Matamoros en el Canal Reforma.

El equipo, rieles y gabinete del sensor se desmontaron y ubicaron en el nuevo punto seleccionado. Se instaló en el talud del canal una escala de nivel para dar seguimiento al funcionamiento del equipo.

- Retiró el equipo y rieles de montaje en talud de canal

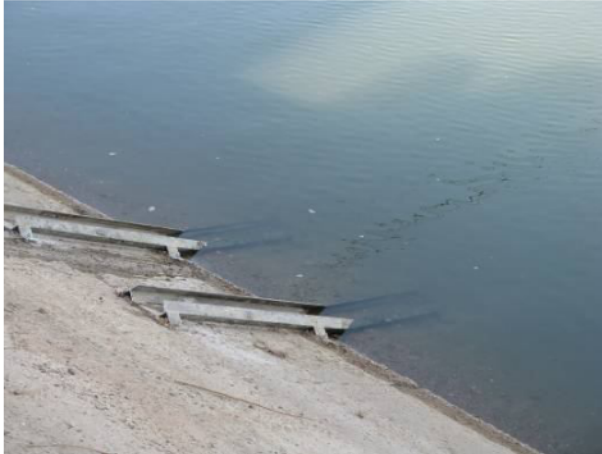
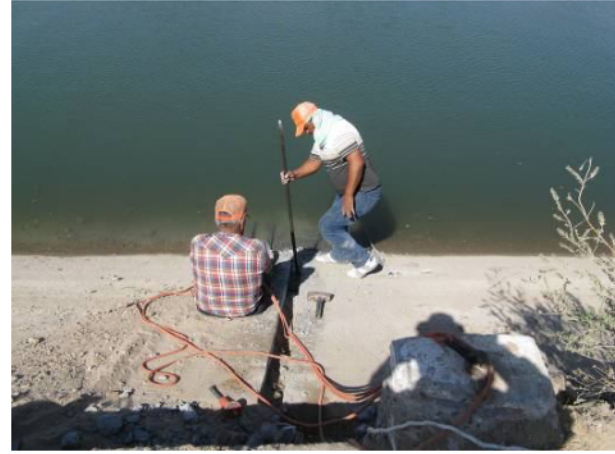
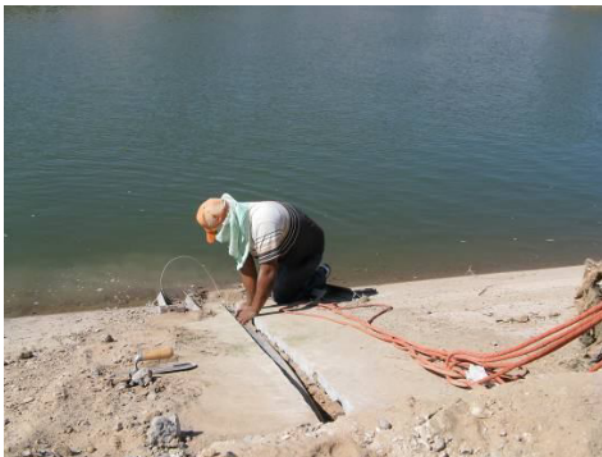
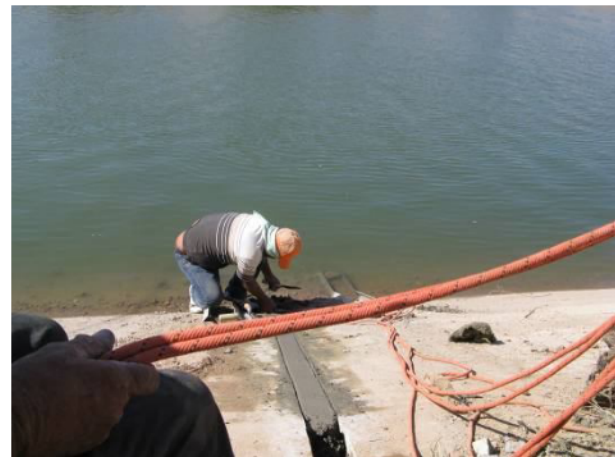
Rieles instalados

Zanja en concreto para cable sensor

Instalación tubería cableado

Colocación de concreto sobre la tubería

- Instalación de rieles en talud de canal y tubería de cableado empotrada en el concreto

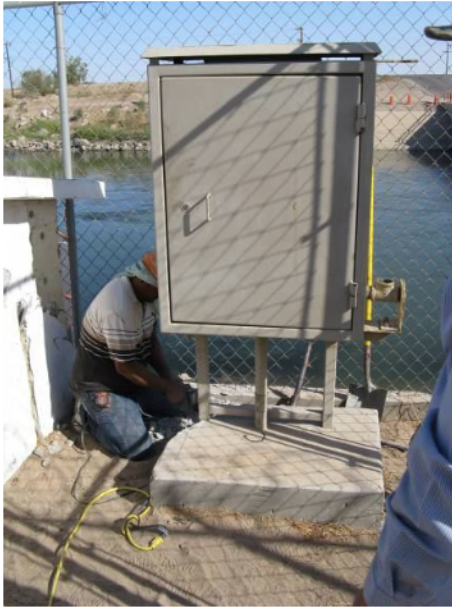
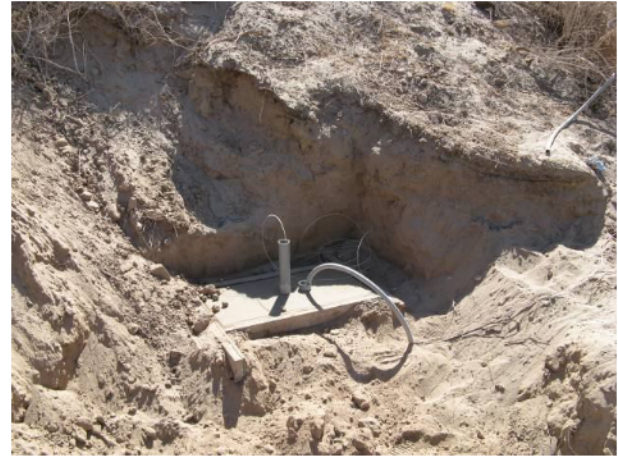
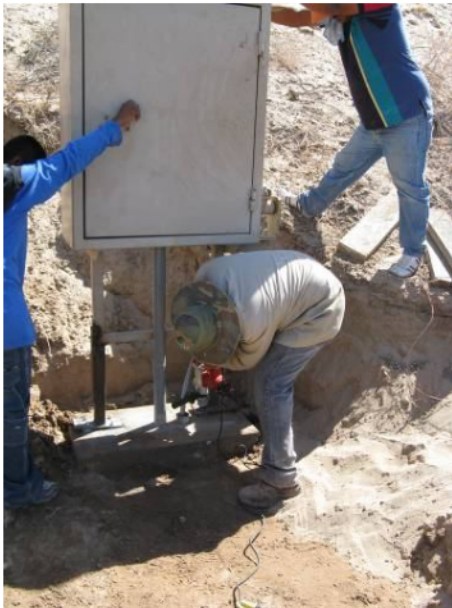
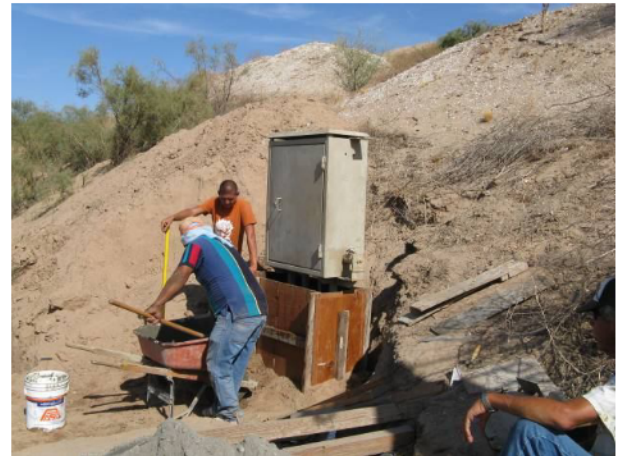
Corte de soporte

Tubería para nuevo gabinete

Colocación Gabinete

Colado de base complementaria

- Retiro de de gabinete y colocación en nueva ubicación

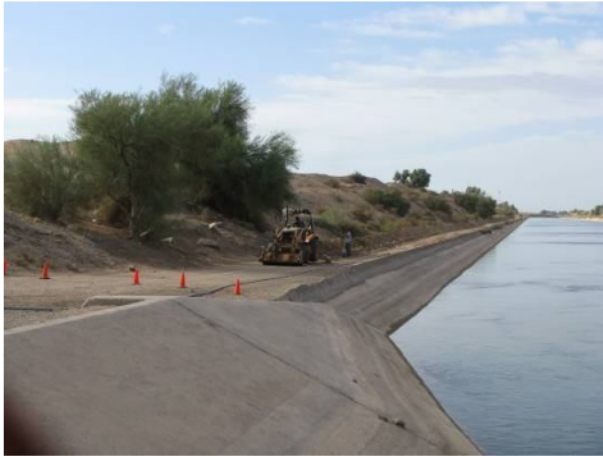
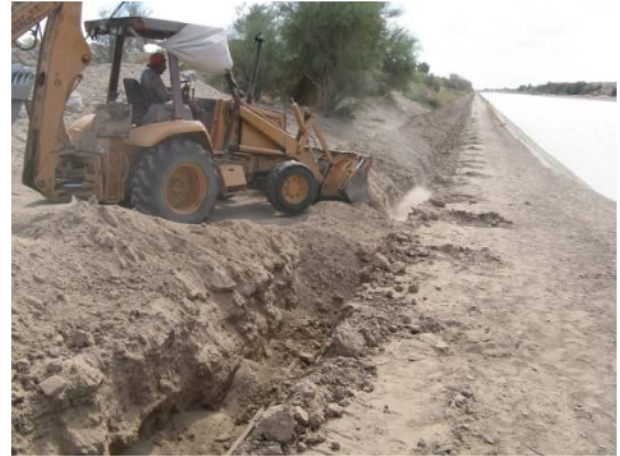
Zanja abierta

Tapado de Zanja

- Zanja para cableado de alimentación y a sensores

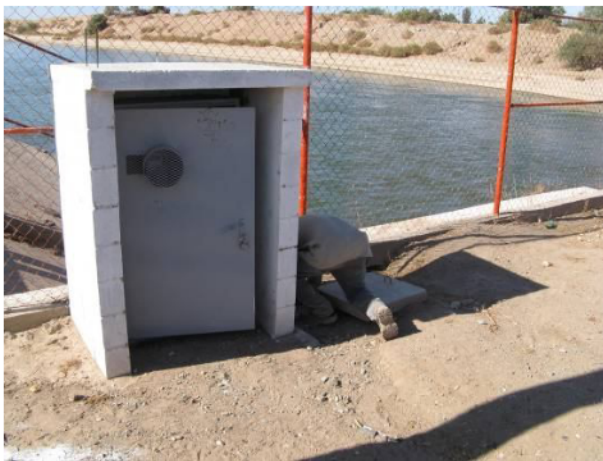
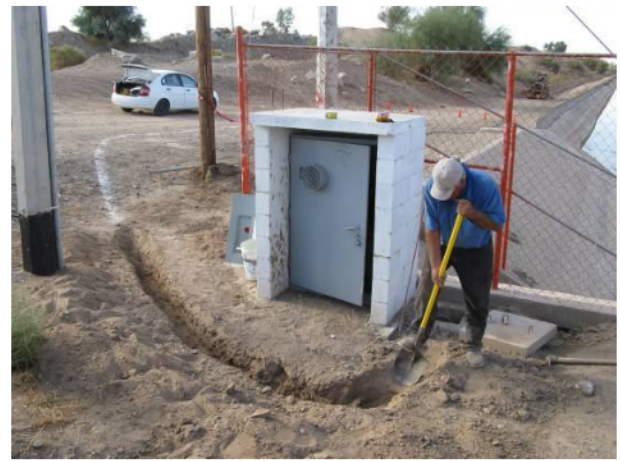
Gabinete Eléctrico

Zanja de conexión

- Conexión a suministro eléctrico

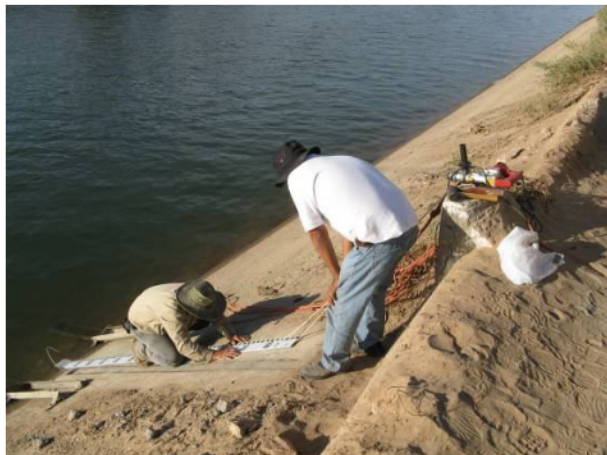
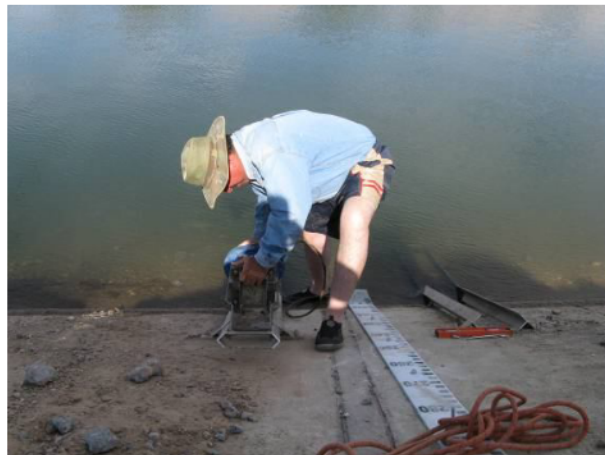
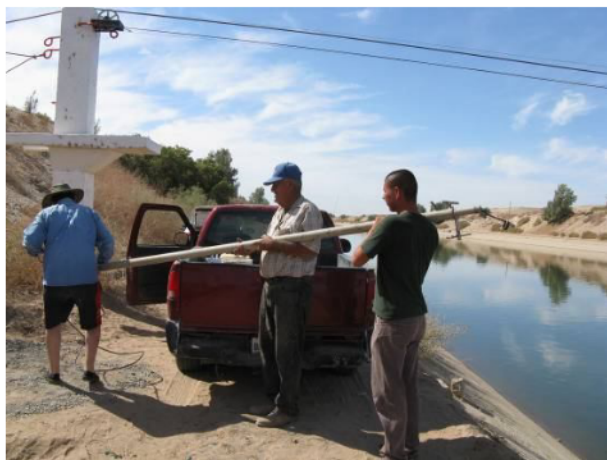
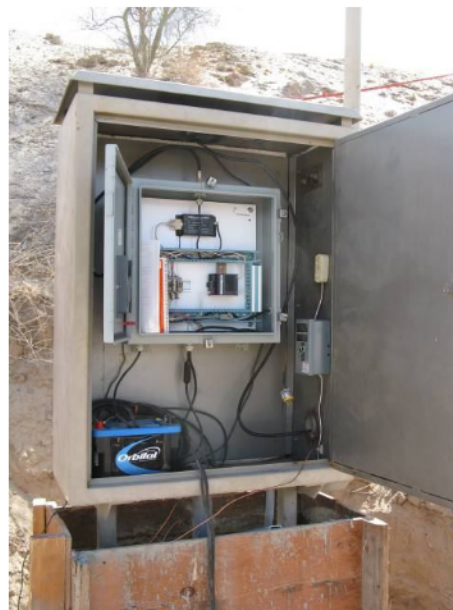
Colocación de escala de nivel

Instalación de equipo en talud

Colocación de antena en gabinete

Fuente de alimentación

- Instalación de equipos y escala de nivel

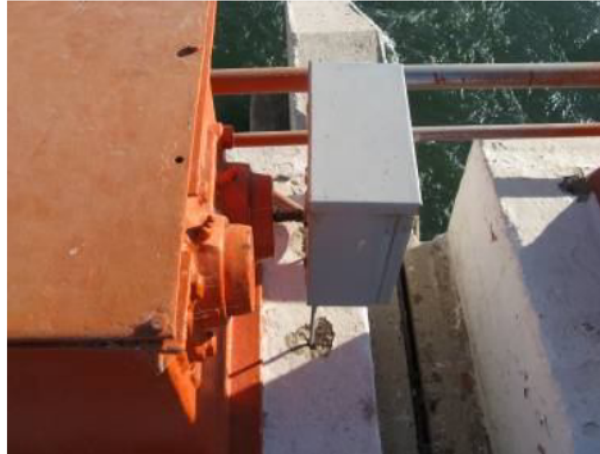
Nuevo Sensor Instalado

Durante los años de operación de los sensores de abertura instalados en el distrito, se ha observado que mientras que en los mecanismos de reciente fabricación (20 años) funcionan adecuadamente, en los mecanismos muy viejos como Galenas no es el caso. El Ing. Bernardo Andrade, jefe de hidrometría hasta 2005, reportó una importa histéresis mecánica en los mecanismo de Geleana. El tambor donde de enrolla el cable que levanta las compuertas no presenta canales para acomodarse el cable a diferencia del resto de los mecanismo en el distrito. Es posible que el problema de la medición de abertura en este punto sea producto del tipo de mecanismo, por lo cual para una correcta medición se requerirá cambiarlo. Se recomienda hacer una prueba en una compuerta. El sustituir el sensor por otro con el mismo principio de medición, giros en el engrane del mecanismo elevador, muy probablemente no resuelva el problema.

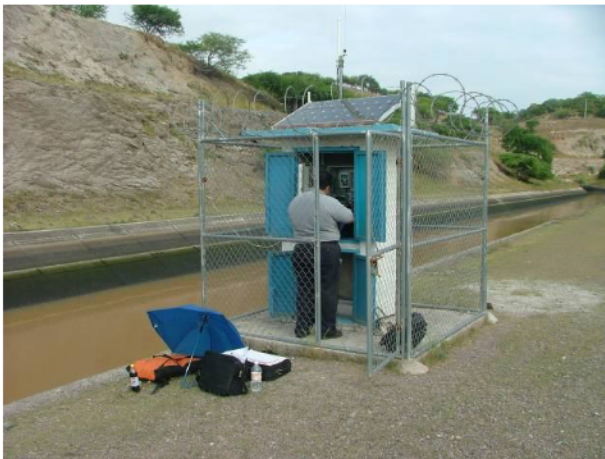
"Chilatán (Toma Alta)"
Revisión del medidor

Se dejó un nuevo medidor en la presa "Chilatán (Toma Alta)", el cual funciona adecuadamente. Para el futuro, se recomienda lo siguiente:

- Como no se pudo suministrar gastos mayores a $10 \text{ m}^3/\text{s}$ para poder calibrar en forma definitiva el nuevo medidor; se recomienda hacerlo a principios de 2010. Mientras, se recomienda realizar aforos para verificar las estimaciones de gasto por parte del sistema.
- Para 2010, se recomienda instalar un sistema de comunicación serial entre el medidor y su sistema de adquisición de datos.

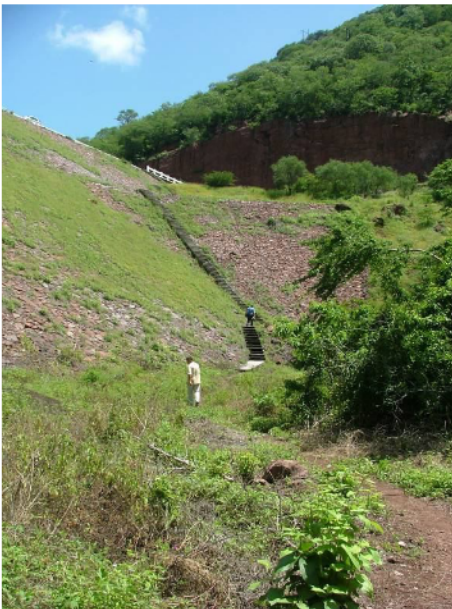
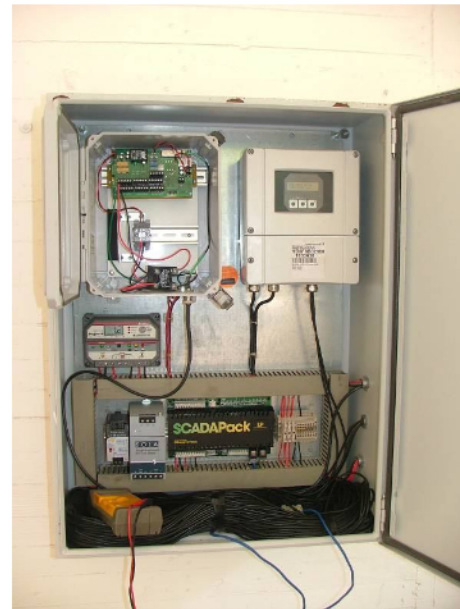
Nota: desafortunadamente, parece que el envío de datos por telemetría estuvo fallando de nuevo a partir del 18 de octubre de 2009, y todavía no se sabe por que motivo.

"Zicuirán"
Revisión del medidor

- Limpiar los sensores de velocidad y cambiar el gel para 2010
- Para 2010, se recomienda instalar un sistema de comunicación serial entre el medidor y su sistema de adquisición de datos.

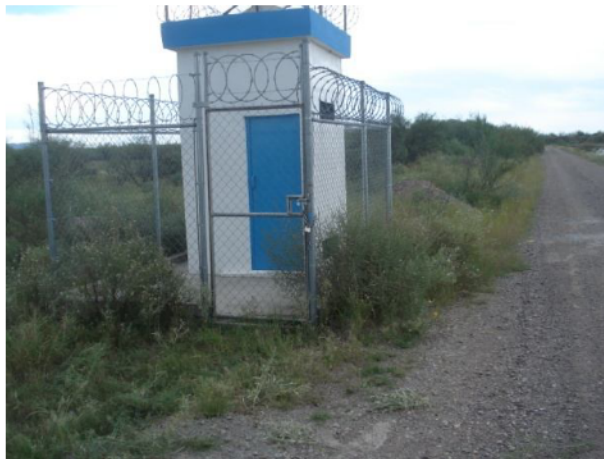
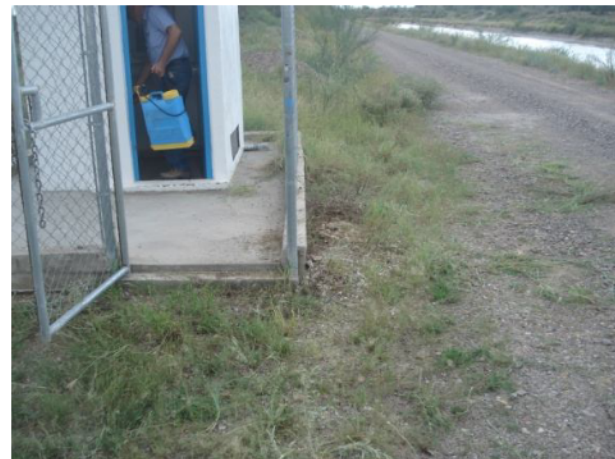
Ejemplo de configuración de la sección en el sitio
Sitio Km 48+000.

Además para este sitio se configuro la sección hidráulica y se modifico el coeficiente de velocidad. Se detectaron 40 centímetros de azolve en promedio. El gasto del perfilador horizontal se estimo similar al de equipo móvil en menos de 2%. Debido por un lado a las características de variación de nivel y velocidad y por otro lado a la evolución temporal de la sección hidráulica por azolves se recomienda llevar un proceso itinerante de calibración en dicho sitio.
