CONVENIO DE COLABORACIÓN NO: 2016-B08-B08-GC-09-RF-AD-A-CC-0001

**“ESTUDIOS ESPECIALIZADOS A CINCO PRESAS DE
ALMACENAMIENTO, DERIVADORAS Y BORDOS EN ALTO
RIESGO DEL NORESTE DEL PAÍS, AÑO 2016”**

NOMBRE OFICIAL: PIEDRA BLANCA

INFORME DE FINAL

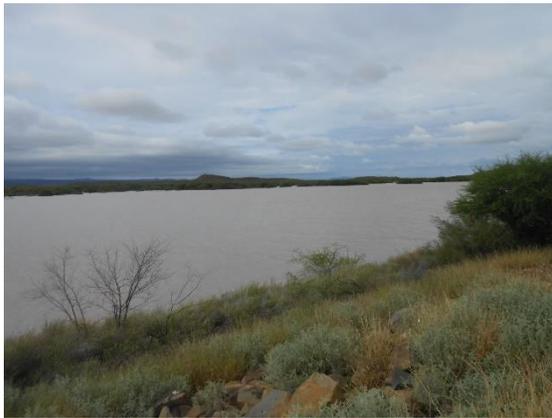
El día de la visita el nivel del embalse se encontró en la cota de 1191.93.00 *msnm*. El agua se apreció turbia por los sedimentos suspendidos arrastrados por las lluvias ocurridas en días anteriores. No se detectaron restos de basura, ni malos olores, pero si presencia de vegetación acuática (huizaches) dentro del embalse.

Fotografía II.2 Panorámica del embalse tomada desde la cortina.

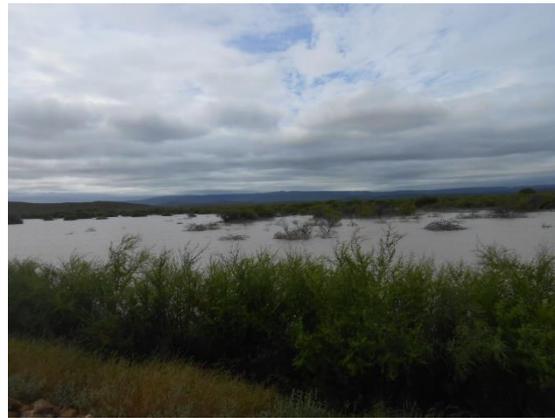
Fotografía II.3 Vegetación dentro del embalse.

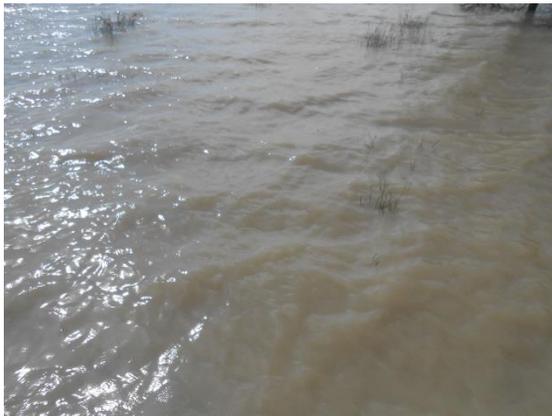
Fotografía II.4 Aspecto del agua del embalse.

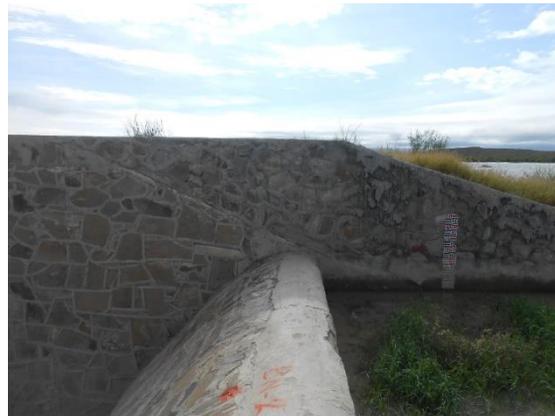
Fotografía II.5 Nivel del embalse respecto a la cresta del vertedor.

Durante la visita se midió también la profundidad del azolve al pie del talud aguas arriba, encontrándose a una profundidad de aproximadamente 3.50 m respecto al nivel de la corona. De acuerdo con el estudio topobatimétrico, la profundidad máxima del embalse el día de la inspección fue de casi un metro, aproximadamente 0.9 m por debajo de la cresta del vertedor.

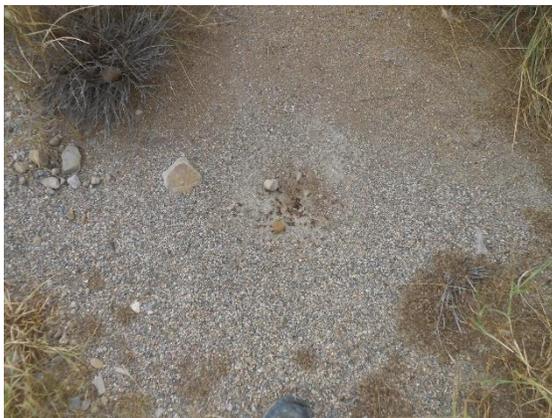
La corona se encontró con hierba en estado seco, detectándose algunos hormigueros y pequeñas oquedades sobre ella, posiblemente producidas por roedores. También se detectaron pequeñas deformaciones verticales producidas por el paso de vehículos automotores, cuyas rodadas se aprecian a lo largo de toda la corona.

Fotografía II.8 Hormigueros sobre la corona.

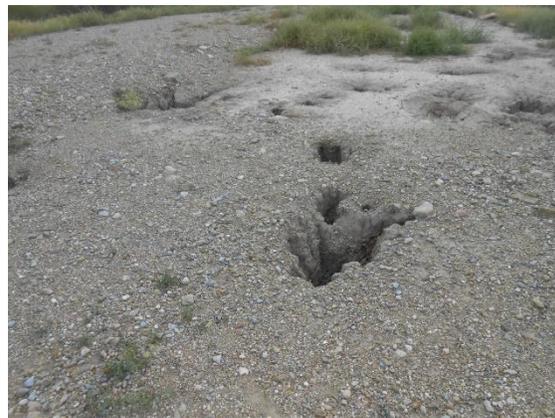
La existencia de madrigueras y sumideros en la corona de la cortina también representa riesgo permanente de falla de las terracerías, por las características desfavorables de los materiales.

Fotografía II.9 Oquedades sobre la corona en el extremo izquierdo de la cortina.

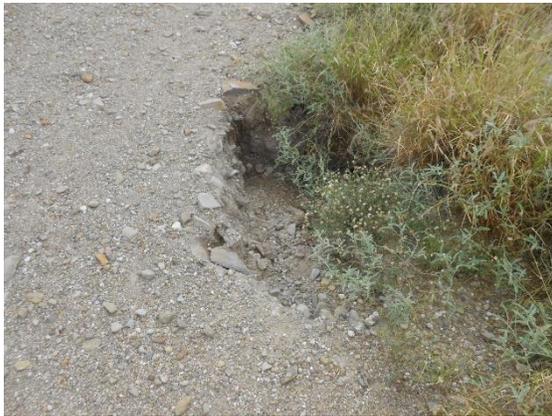
Se observaron también varios cortes en los hombros tanto del lado del talud aguas arriba como el de aguas abajo, que han hecho que disminuya el ancho de la corona y

Fotografía II.10 Corte sobre el hombro aguas abajo.

que se recomienda rellenar para evitar continúe el deterioro por escurrimientos pluviales.

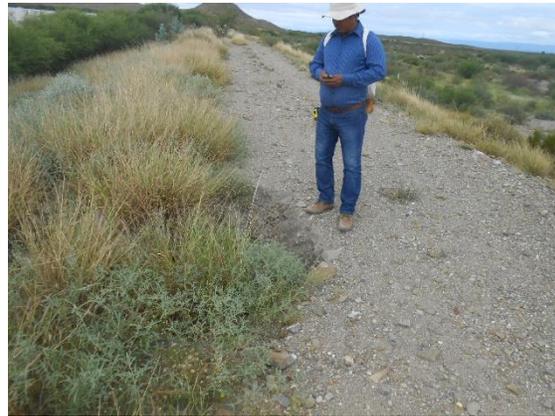
Fotografía II.11 Corte sobre el hombro aguas arriba.

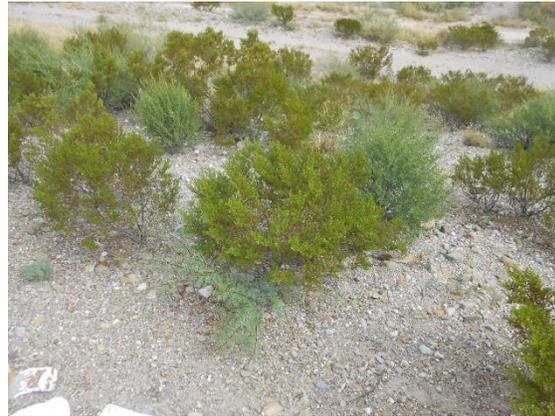
Sobre el talud aguas abajo se detectaron arbustos espináceos de especies endémicas de la región (huizaches, principalmente) de poca altura y que son de fácil remoción. Al pie del talud aguas abajo hay un camino de terracería por donde circulan vehículos automotores y sobre el que se detectó un pequeño tiradero de basura doméstica.

Fotografía II.15 Arbustos de poca altura sobre el talud aguas abajo.

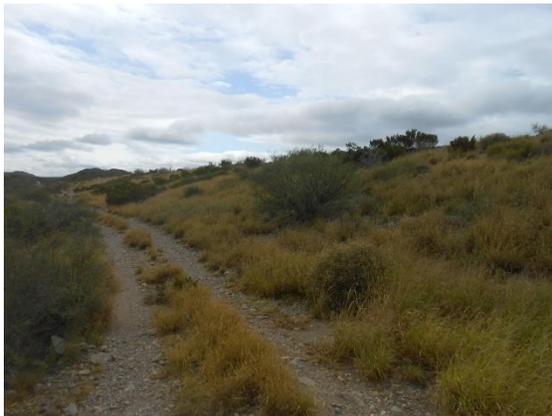
Fotografía II.16 Camino al pie del talud aguas abajo.

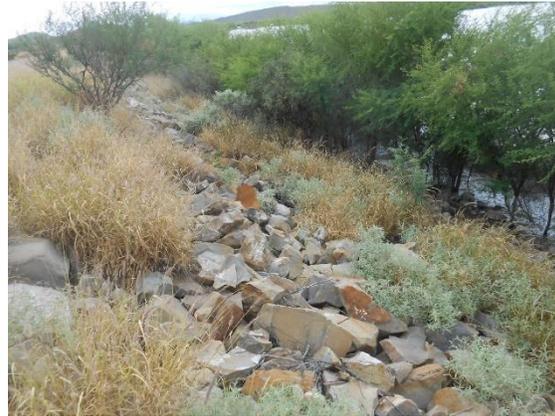
Es en el talud aguas arriba donde se aprecia mayor cantidad de arbustos espináceos, con alturas mayores a 2 m. Estos arbustos se localizan prácticamente a todo lo largo de este talud, lo que ha generado el corrimiento del enrocamiento de protección en varias zonas, por lo que es conveniente su eliminación a la mayor brevedad. El enrocamiento de protección se apreció con rasgos de intemperismo, que ha generado el deterioro de las rocas y que el material que conforma la cortina esté expuesto en algunas zonas.

Fotografía II.19 Huizaches y arbustos sobre el talud aguas arriba.

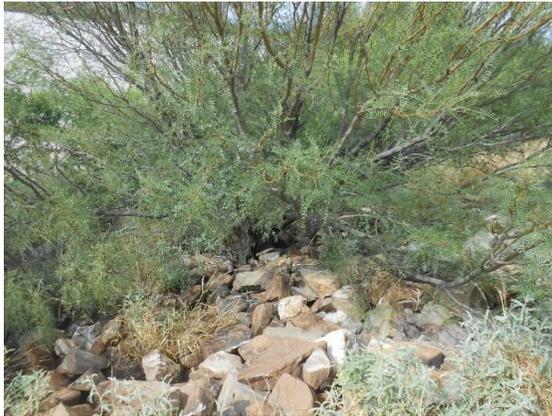
Fotografía II.20 Crecimiento del huizache entre el enrocamiento de protección.

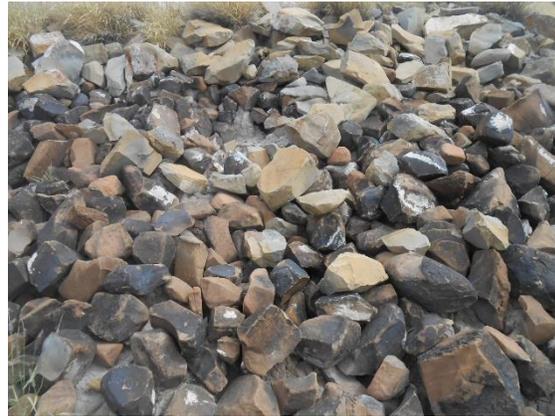
Fotografía II.21 Aspecto del enrocamiento de protección sobre el talud aguas arriba.

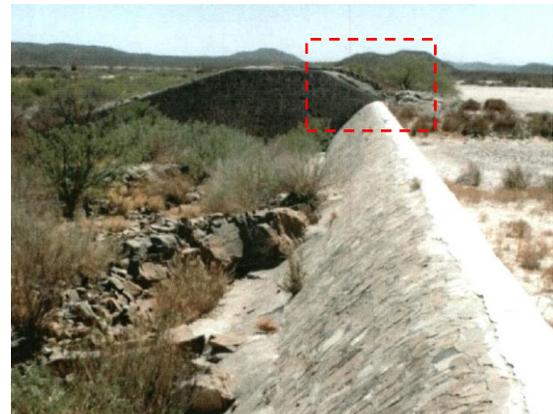
Fotografía II.27 Aspecto del eje de la cresta y muro del vertedor previo a la ehabilitación del 2011.

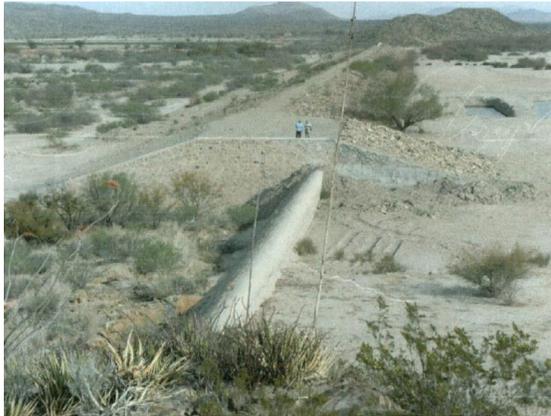
Las obras de reparación realizadas de abril a junio de 2011 no mejoran sensiblemente las condiciones de seguridad de la presa dado que fueron empleados los mismos materiales que anteriormente han provocado la falla de la cortina.

Fotografía II.28 Aspecto de la cortina después de la última rehabilitación, foto del 2011.

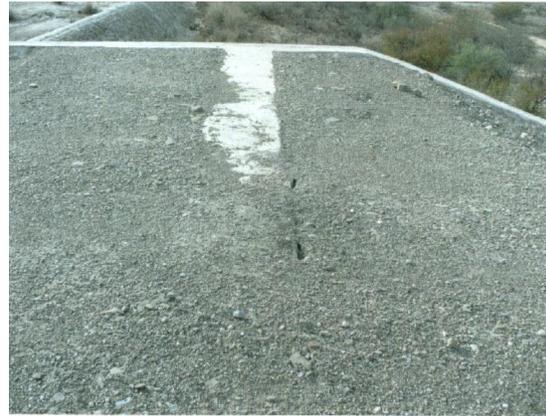
fallas reportadas. La reparación incluyó además la colocación de una berma de tierra compactada al pie del talud aguas abajo en el tramo reconstruido. Perpendicular al muro del vertedor se detectó, al nivel de la corona en el tramo reconstruido de la cortina, un muro transversal de concreto a manera de dentellón o núcleo, construido aparentemente como protección adicional contra erosión interna. Esta es la última rehabilitación que se tiene reportada de esta presa.

Fotografía II.29 Muro de concreto perpendicular al muro del vertedor, foto del 2011.

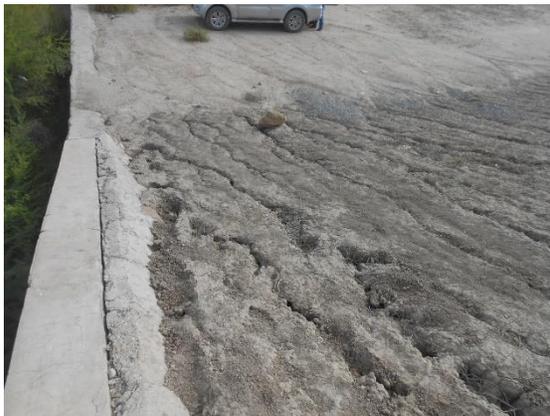
Durante la visita de inspección se detectaron fuertes rasgos de erosión por escurrimientos pluviales sobre el talud aguas abajo y la berma en la zona reconstruida, manifestados en formas de surcos, siendo la berma, en la parte baja del talud, la más afectada. Sobre la corona se apreciaron asentamientos que se hacen más evidentes alrededor del espigón perpendicular al muro del vertedor, que también han generado agrietamiento sobre dicho espigón. No se detectaron, sin embargo, grietas sobre la corona o taludes que indicaran inestabilidades, tampoco se observaron filtraciones a través de la cortina o en el contacto con el muro del vertedor. Es recomendable reparar la parte de la berma que ha sido afectada y proteger el talud aguas abajo con vegetación que evite se agrave el problema de erosiones. Asimismo, es necesario monitorear los asentamientos en la zona rehabilitada y todo su comportamiento en general, sobre todo en las épocas cuando el vertedor esté funcionando, con el fin de determinar si la solución planteada fue la óptima para el problema de las múltiples fallas que se presentaron.

Fotografía II.31 Surcos de erosión en el talud aguas abajo, en la zona adyacente al muro.

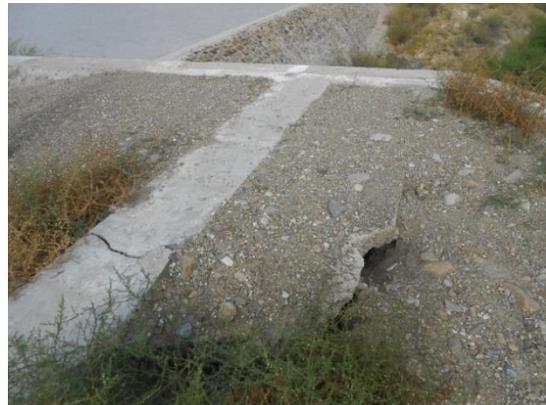
Fotografía II.34 Asentamientos en la corona en la zona del espigón.

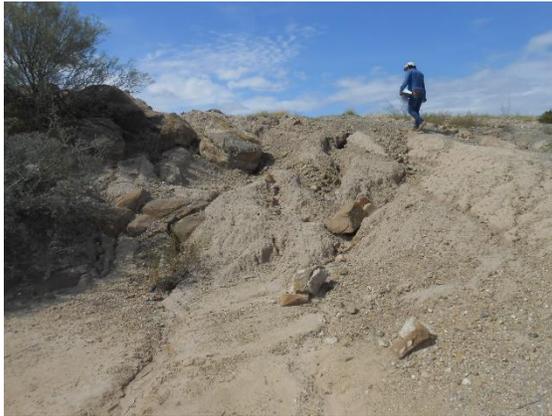
En el empotramiento del lado derecho, que se hace con la ladera del cerro, se observó que el talud aguas abajo se encuentra muy deteriorado, con fuertes erosiones y algunos enrocamientos caídos que, sin embargo, se observa estable en términos generales. El deterioro se debe a que esta zona es ocupada como paso de vehículos automotores al embalse, como atajo hacia sus terrenos agrícolas en épocas de estiaje. No se observaron filtraciones en este empotramiento.

Fotografía II.37 Surcos de erosión por escurrimientos pluviales en la zona del empotramiento derecho.

Se recomienda a la brevedad realizar los trabajos de rehabilitación de esta zona y poner restricciones para impedir que sigan pasando los vehículos, ya que es en esta zona donde atraviesa la conducción de la obra de toma que pudiera verse afectada si continua el deterioro mencionado.

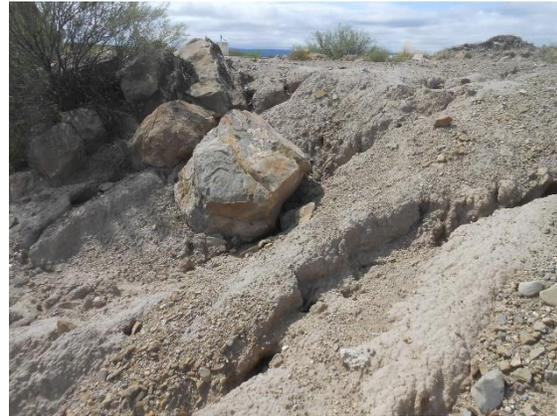
Fotografía II.38 Enrocamientos de la ladera caídos sobre el talud aguas abajo.

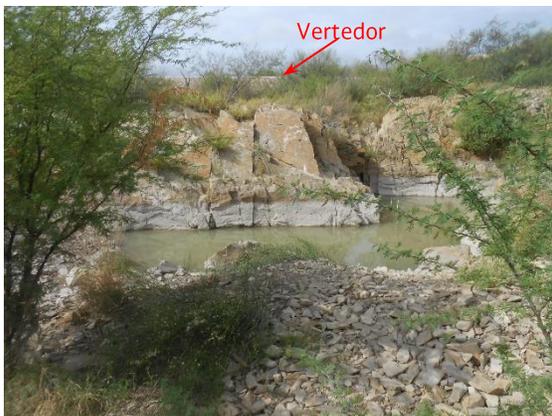
Fotografía II.44 Afloramiento de

areniscas y laguna dentro del tanque de amortiguamiento.

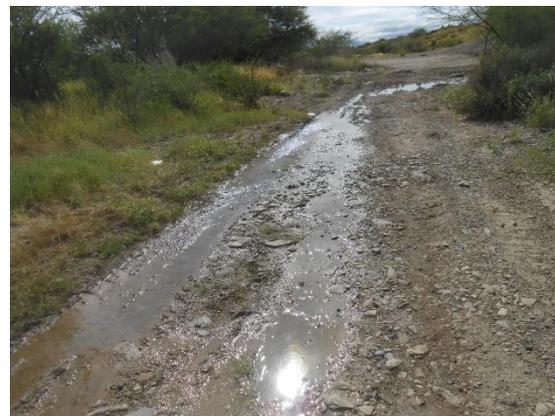
El cimacio se encuentra con el desgaste y deterioro propio de su vida operativa, que se manifiesta sobre todo en el revestimiento de cemento sobre la cresta, que se apreció agrietado y descarapelado. La mampostería se apreció desgastada pero en buen estado, sin fracturas o grietas ni filtraciones a pesar de que el nivel del agua se encontraba a pocos centímetros de la cresta. Se detectaron en cambio filtraciones a través del terreno de cimentación que forma una gran laguna al pie del cimacio. El vertedor cuenta con un tanque de amortiguamiento de aproximadamente 40 m de largo, limitado al frente por un muro de concreto reforzado de aproximadamente un metro de alto que se apreció con desgaste pero en buen estado en términos generales, sin grietas o fracturas. Bajo este muro se observaron filtraciones que formaban una pequeña corriente con dirección hacia la presa. Las filtraciones se

Fotografía II.45 Filtraciones bajo el

muro del tanque de amortiguamiento.

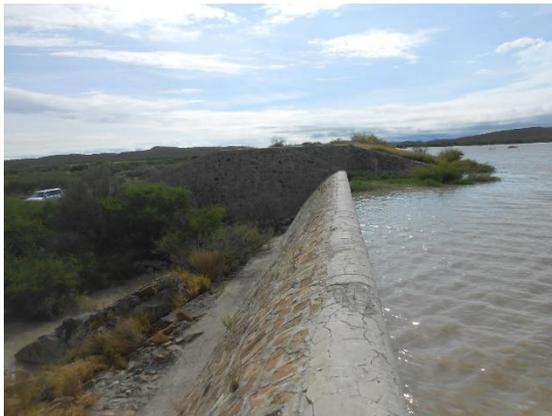
El muro al lado derecho de la cresta que también sirve de respaldo de la cortina se apreció en buen estado, con pequeñas grietas verticales, pero sin desplomes o asentamientos perceptibles que indicaran alguna inestabilidad.

Fotografía II.46 Panorámica del muro de mampostería del lado derecho del vertedor.

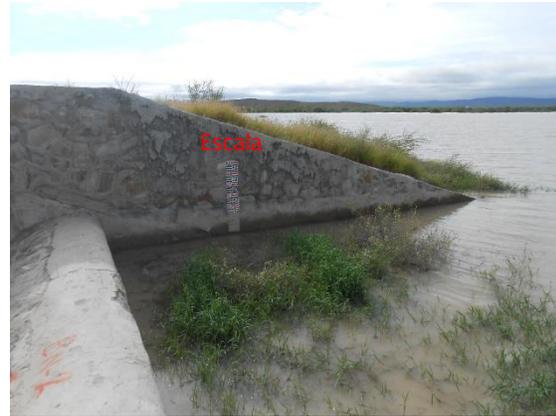
Fotografía II.49 Canal de llamada formado por la extensión del muro del vertedor.

Actualmente la extensión del muro se encuentra en buenas condiciones y desde su construcción hasta la fecha (más de 5 años) no se han reportado los detalles de su funcionamiento por lo que se recomienda inspeccionarlo durante los desfogues para evaluar su eficiencia, ya que probablemente esta haya sido la solución al problema de las múltiples fallas en esa zona de la presa.

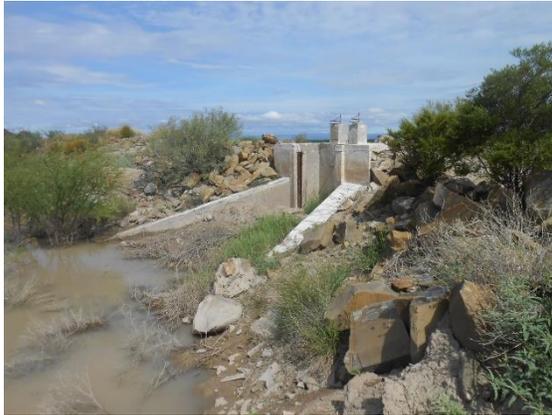
Fotografía II.52 Aspecto de la estructura de entrada de la obra de toma.

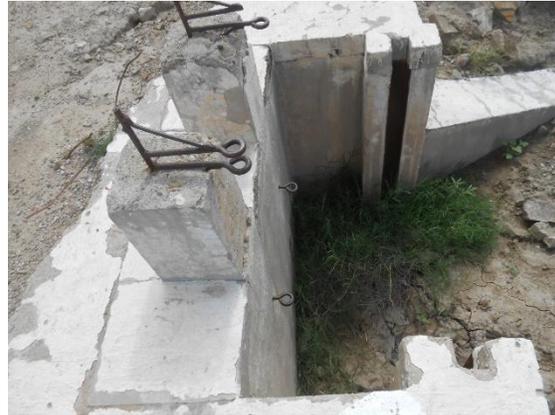
Fotografía II.53 Estructura de salida de la obra de toma, vista superior.

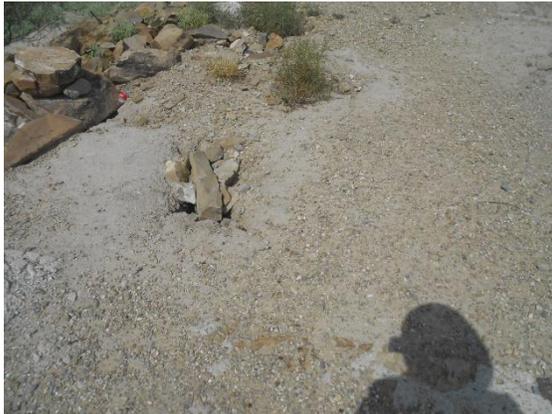
Sobre la corona, en el eje del ducto de la obra de toma se apreció un sumidero que ha sido rellenado con enrocamiento de protección, así como deformaciones que pudieran estar asociadas al funcionamiento de dicho ducto, que se recomienda monitorear para evaluar su desarrollo. Al pie del talud aguas abajo se ubica la estructura de salida que consiste en una caja de válvulas de concreto reforzado, de 3.3 x 1.90 m en planta, con rejillas de protección.

Fotografía II.54 Sumidero en la corona sobre el eje del ducto de la obra de toma.

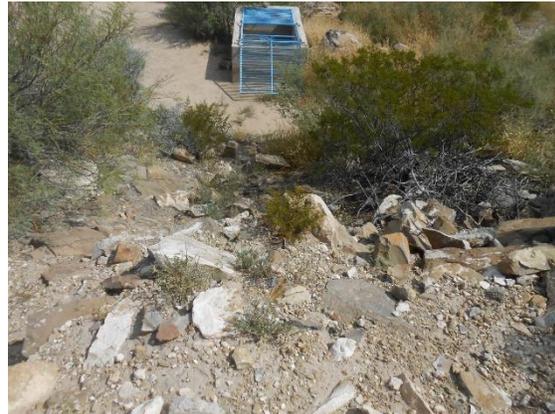
Fotografía II.55 Aspecto del talud aguas abajo sobre el eje de la obra de toma.

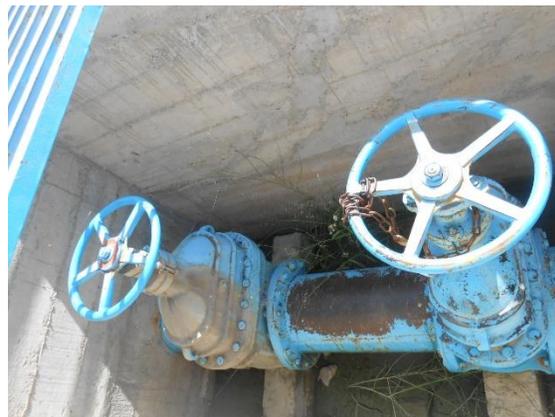
Fotografía II.57 Válvulas de emergencia y servicio, tipo compuerta, de 0.41 m de diámetro

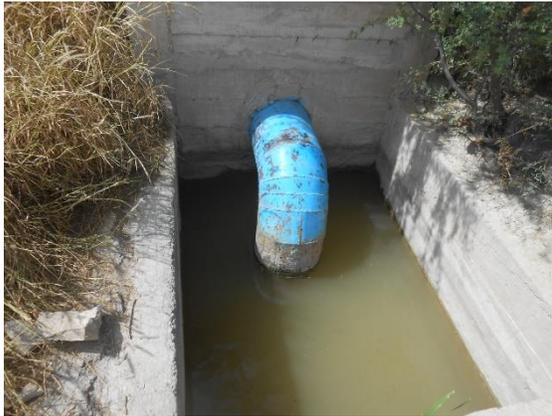
Fotografía II.58 Tubería de descarga de la obra de toma al canal de distribución.

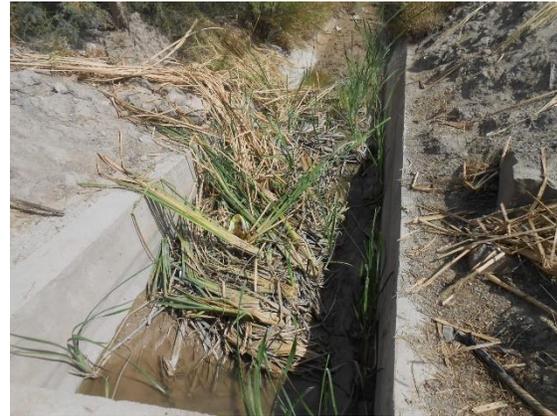
Fotografía II.59 Canal de distribución de sección rectangular, de concreto, con azolve y vegetación.

La obra de toma descarga a un canal de distribución de sección rectangular, de concreto, que se apreció en buen estado en términos generales, con azolve y vegetación de fácil eliminación.

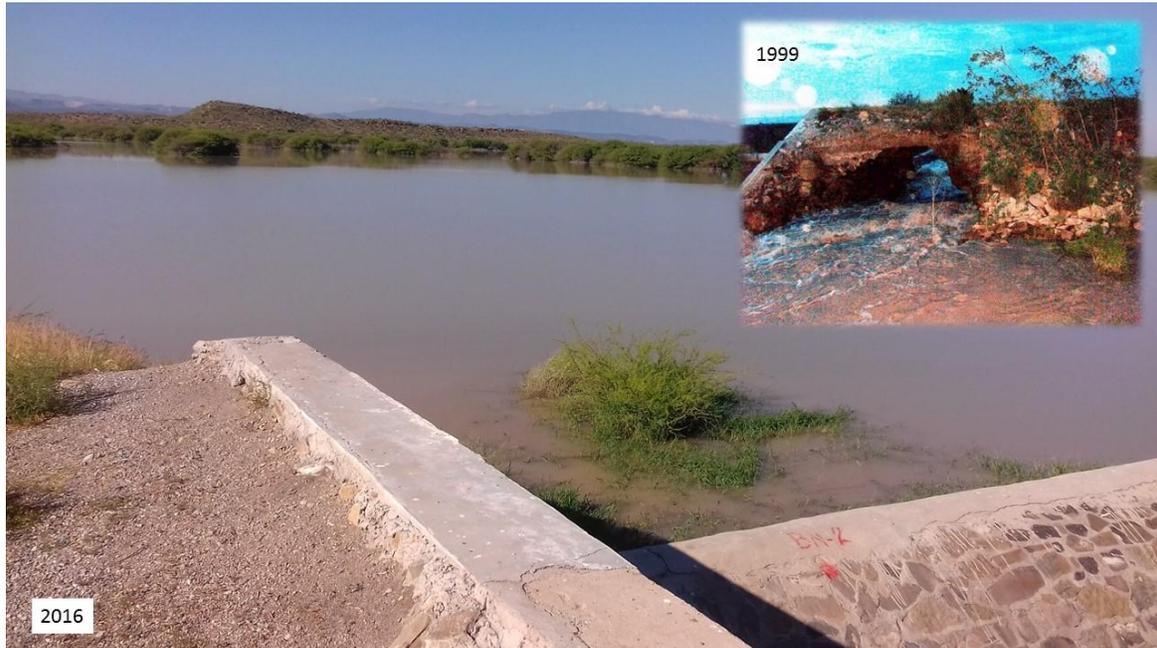
Fotografía VI.2 La cortina de la presa Piedra Blanca.

El talud aguas arriba está parcialmente protegido por una chapa de roca, que se presume se colocó desde su construcción por la entonces Secretaría de Agricultura y Ganadería como parte del Plan Presidencial Benito Juárez. El talud de aguas abajo de la cortina no tiene protección de enrocamiento. En la Fotografía VI.2, se muestra la cortina.

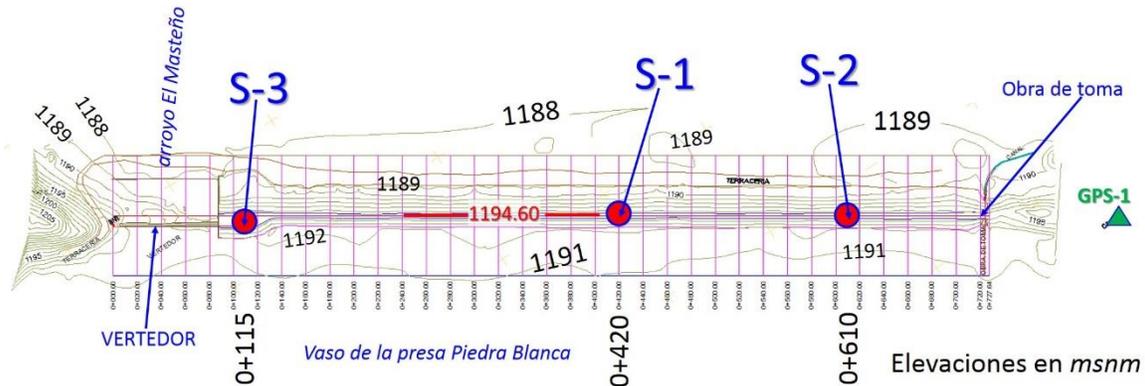
Fotografía VI.4. Vista satelital de la cortina y posición de los tres sondeos en la cortina, con el sondeo S-3 cerca de la zona que falló por erosión en 1999, 2007 y 2010; el S-1 en donde se tiene la sección máxima y el S-2 en obra de toma.

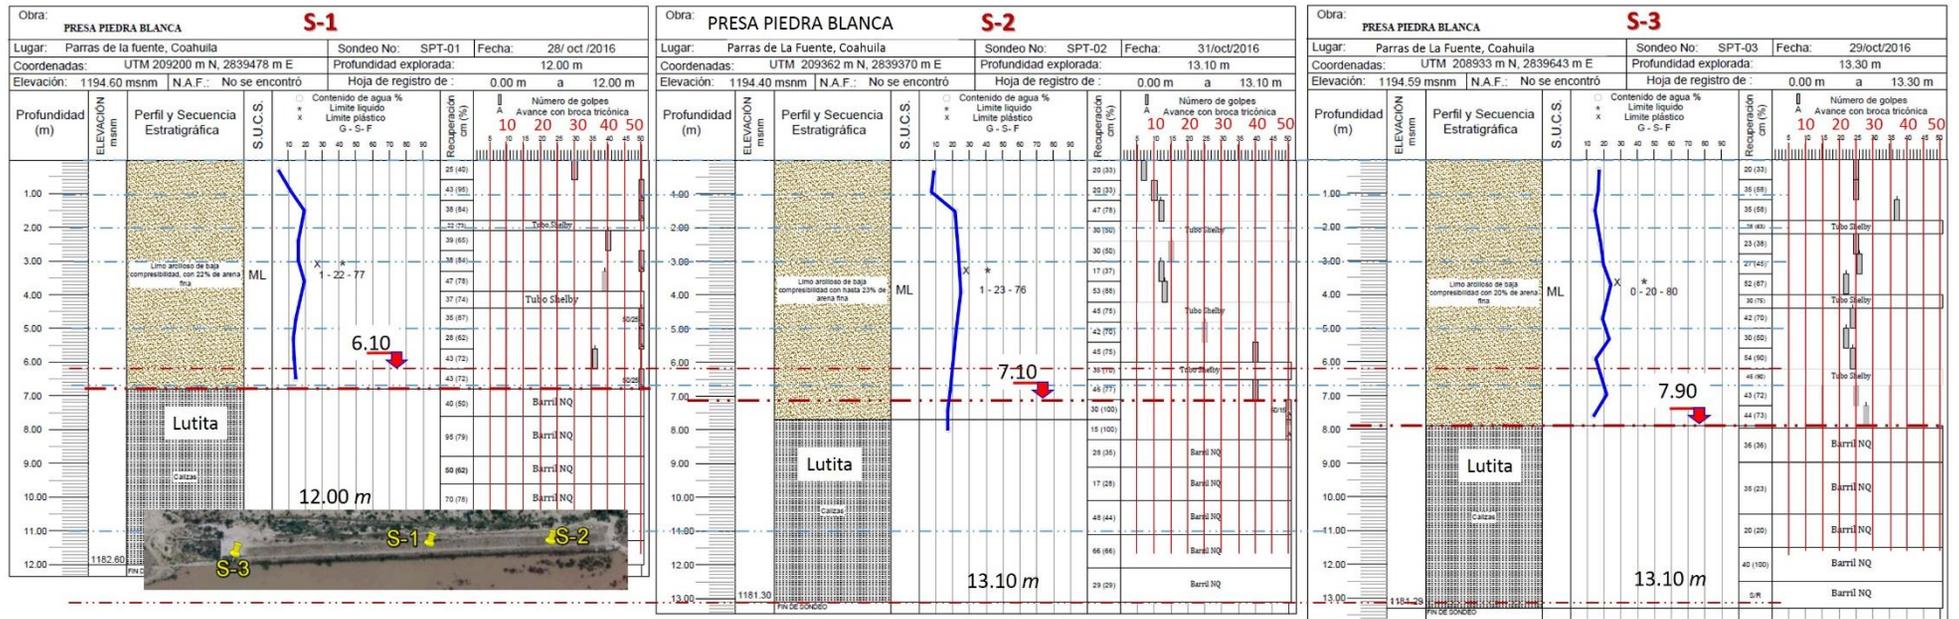
Figura VI.6 Sondeos S-1 al centro de la cortina, S-2 en la margen derecha y S-3 en la izquierda.

En el sondeo S-1, hacia el centro de la cortina (Figura VI.6), el limo con arena fina (ML) de la cortina y desde la superficie tiene una consistencia muy firme o compacidad alta a muy alta, con N mayor de 30 golpes para los 30 cm intermedios de la prueba de SPT. La roca se alcanza a una profundidad de 7.80 m. En el sondeo S-2, situado cerca de la obra de toma en la margen derecha, el suelo es limo con arena fina con una consistencia firme o compacidad media, y N varía entre 7 y 15, con promedio de 12 golpes para los 30 cm intermedios de la prueba SPT, a partir de 5.40 m el suelo limoso tiene una consistencia muy firme o compacidad alta a muy alta, y la roca se alcanza a 7.10 m de profundidad. En el sondeo S-3, situado en la margen izquierda, junto al vertedor y en la zona reconstruida, el suelo es limo con arena fina con una consistencia firme o compacidad media, y N varía entre 22 y 28, con promedio de 25 golpes para los 30 cm intermedios de la prueba SPT. La roca se encuentra a 7.90 m de profundidad.

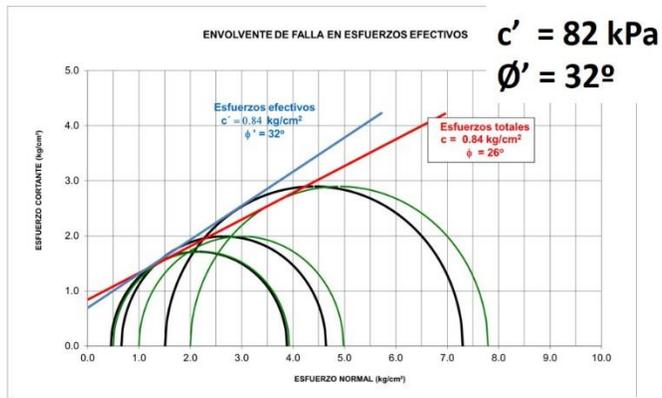
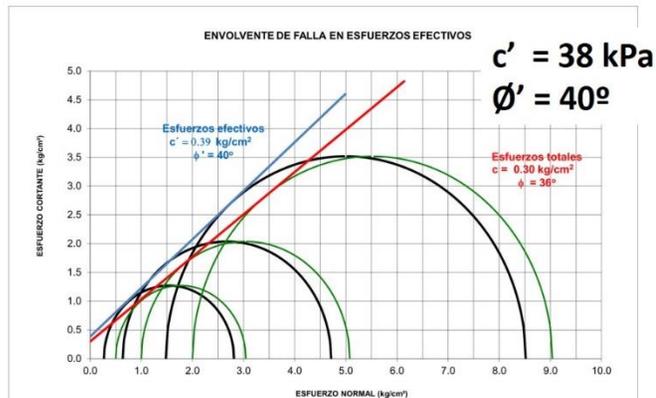
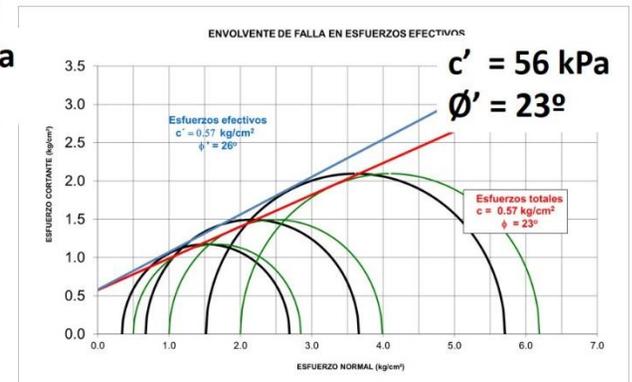
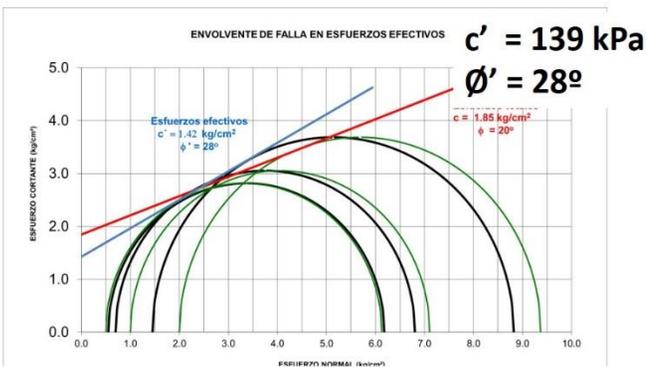
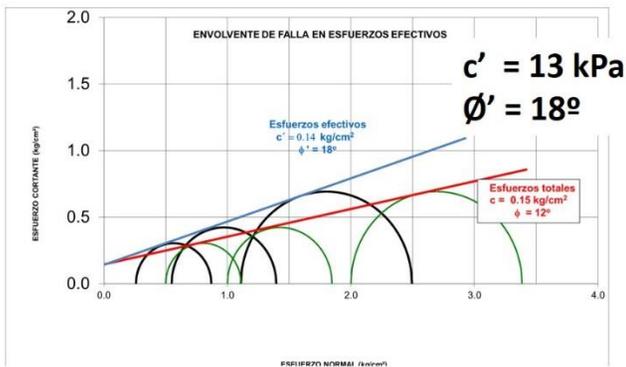
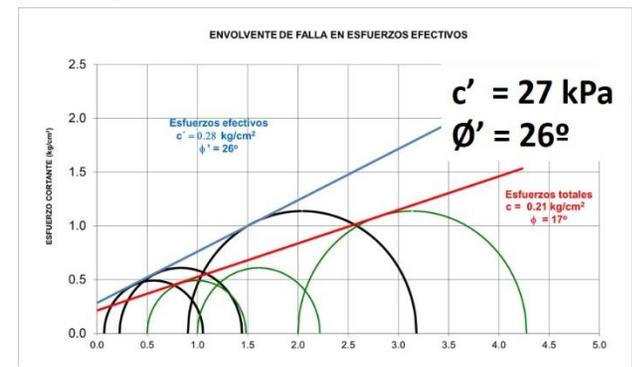
Figura VI.8 Círculos de Mohr de los suelos de la cortina de la presa Piedra Blanca.

Limo de baja compresibilidad, no plástico, con 24% de arenas finas y 12% de gravas de hasta 3/8", ML

Limo de baja compresibilidad, con 5% de arena fina, ML

Grava limosa con 20% de arena fina y 33% de finos no plásticos, GM

Limo arenoso de baja compresibilidad no plástico, con 35% de arenas finas y 14% de gravas de hasta 3/4" (ML)

Arena limosa y Limo arenoso, 50% de finos no plásticos, con 5% de gravas de hasta 3/4", ML-SM.

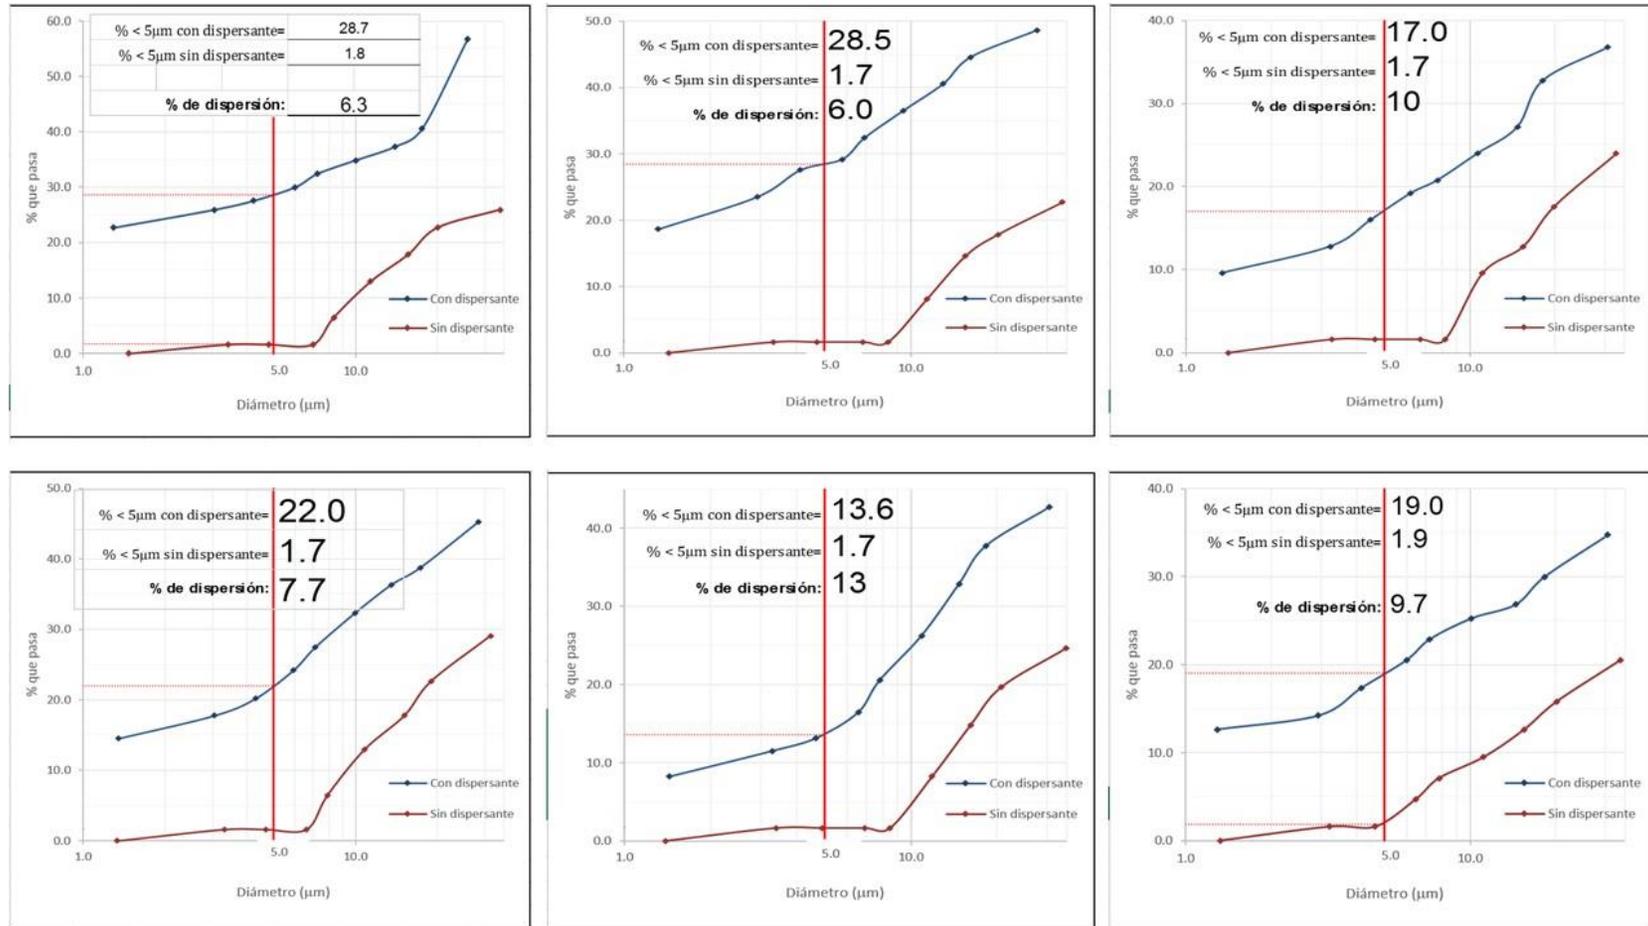
Figura VI.11. Pruebas del doble hidrómetro USSCS para estudiar la dispersividad del suelo.

En cuanto al carácter dispersivo del suelo, se procedió a efectuar tanto pruebas de terrón sumergido como de doble hidrómetro USSCS, como se muestra en la Figura VI.10. Las pruebas mostrarían que las arcillas de la cortina Piedra Blanca son ligeramente dispersivas. En efecto, como se aprecia en la Figura VI.10, los terrones se dispersan en buena medida después de seis horas de estar sumergidos, partiendo de la condición natural; se caracterizaron los suelos limosos de la cortina Piedra Blanca como de reacción *moderada a fuerte* en todas las pruebas de *terron sumergido* a que fueron sometidos, y muestran una tendencia a ser dispersivos. Por

La prueba consiste en comparar los porcentajes de las partículas de la misma muestra de suelo que son menores de 0.005 mm de diámetro, los cuales se determinan en dos pruebas de hidrómetro. La primera es una prueba estándar en que la muestra de suelo se dispersa en agua destilada con un agente químico defloculante (usamos hexatafosfato de sodio) y se sujeta a agitación mecánica fuerte en una batidora o licuadora. La segunda prueba se realiza en una muestra de suelo idéntica que la prueba anterior, pero ahora en agua destilada sola, sin la agitación mecánica ni empleo de defloculantes químicos. El porcentaje de dispersión expresado como el cociente del porcentaje de partículas menores que el diámetro de 0.005 mm medidas en la prueba sin dispersante, con relación al porcentaje de partículas con diámetro menor que 0.005 mm medidas en la prueba con dispersante. Las experiencias indican que si el porcentaje es mayor a 30%, los suelos tienen características dispersivas.

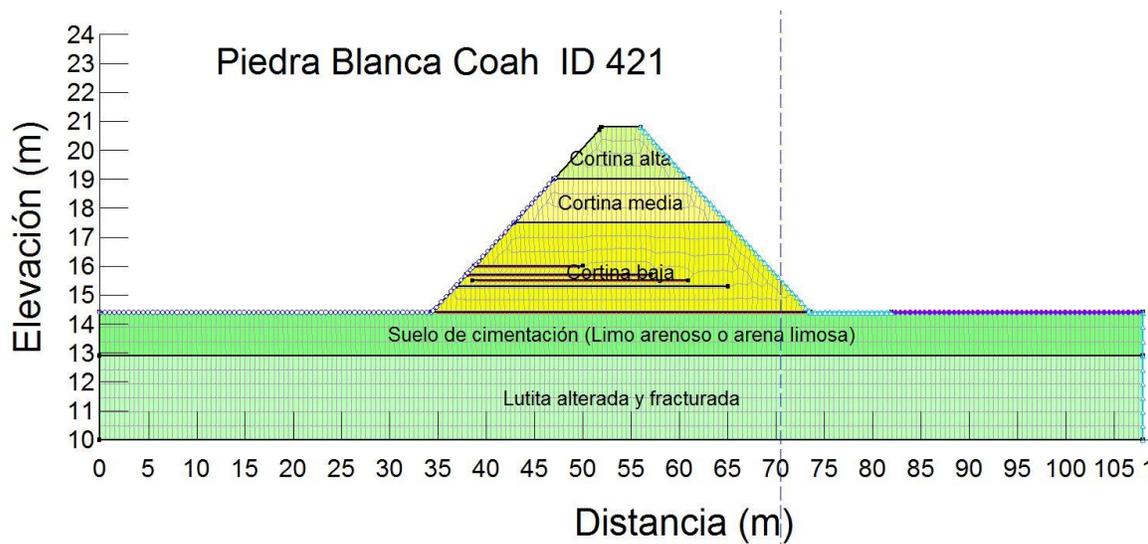
Figura VI.12 Modelo estratificado de la cortina y del subsuelo de cimentación.

ESTRATA	w (%)	γ_m (kN/m ³)	c (kPa)	ϕ (°)	k (m/s)	Et (p=1%) (kPa)
ALTA	5.0	18.74	13	18	3.67E-06	11360.
MEDIA	10.0	18.25	17	17	3.67E-06	14250.
BAJA	12.0	18.15	15	16	8.33E-05	16650.
CIMENTACION	5.0	18.00	27	26	8.67E-05	22150.

Los valores de cohesión y ángulo ϕ , se asignaron conservadoramente.

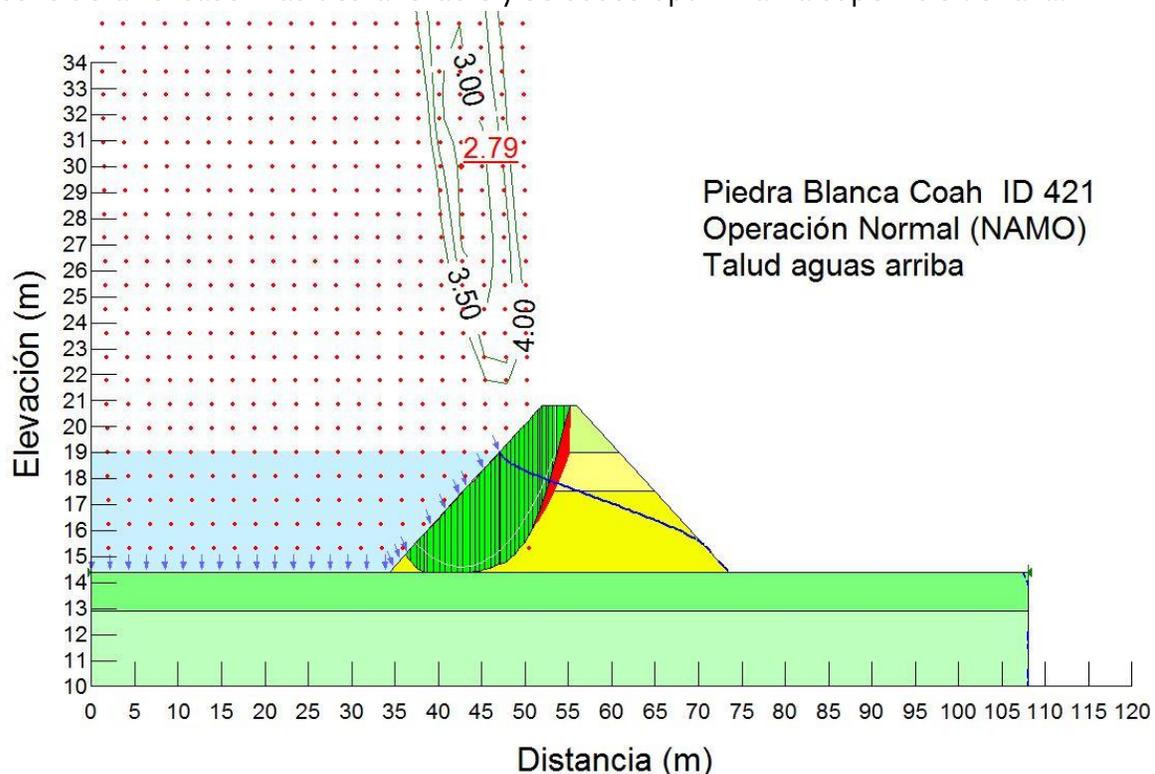
Figura VI.34 Contornos del factor de seguridad del análisis en condiciones de operación normal, con embalse al NAMO y flujo de agua establecido.

En la Figura VI.34 y Figura VI.35, se muestran los principales resultados de los análisis de estabilidad en condiciones de operación normal con nivel al NAMO y para todos los casos se obtiene la estabilidad de la masa térrea de ambos taludes. Los valores del factor de seguridad son en todos los casos mayores que 1.50. En el análisis, además se simuló el desarrollo de agrietamiento en la parte superior para considerar el caso más desfavorable y se buscó optimizar la superficie de falla.

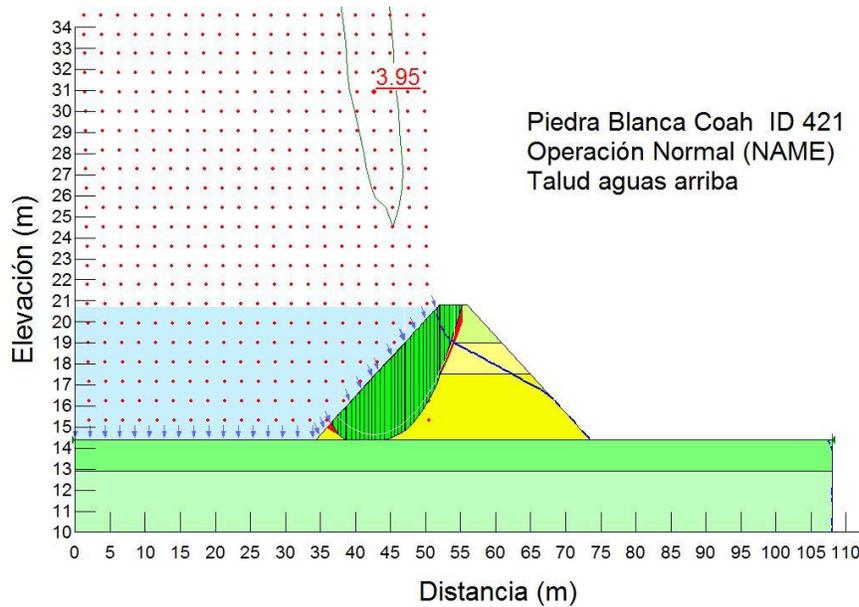
Figura VI.36 Contornos del factor de seguridad para el análisis en condiciones de operación inusual, con embalse al NAME y flujo de agua establecido.

En la Figura VI.36 y en la Figura VI.37, se muestran los principales resultados de los análisis de estabilidad en condiciones de operación inusual con nivel al NAME y para todos los casos se obtiene la estabilidad de la masa térrica de ambos taludes. Los valores del factor de seguridad son en todos los casos mayores que 1.30. En el análisis, además se simuló el desarrollo de agrietamiento en la parte superior para considerar el caso más desfavorable y se buscó optimizar la superficie de falla.

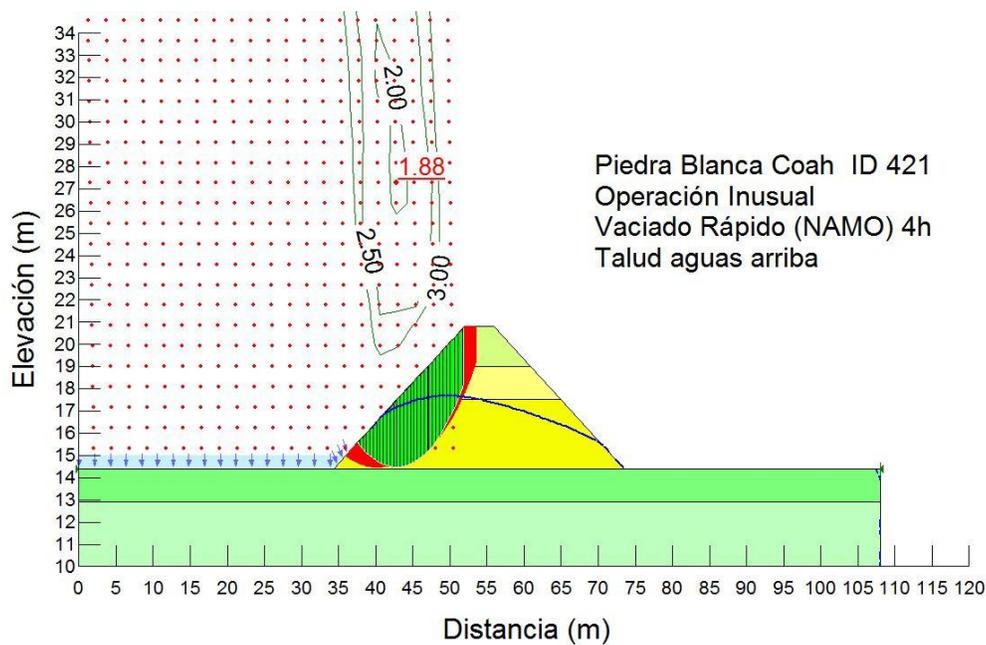
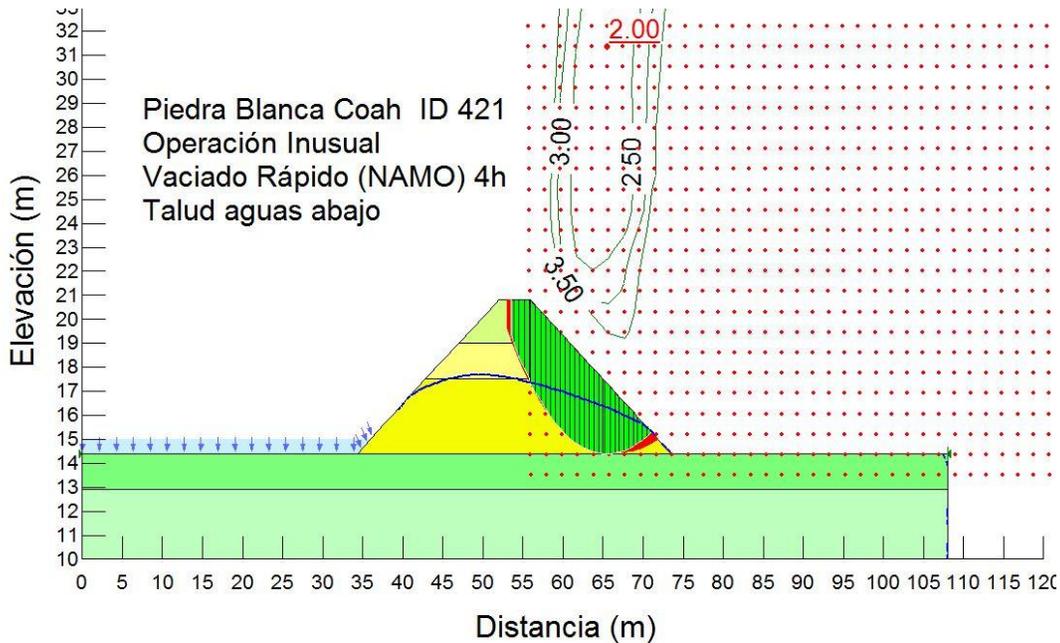
En la Figura VI.38 y la Figura VI.39, se muestran los principales resultados de los análisis de la estabilidad de la cortina en condiciones de vaciado rápido y en todos los caso el factor de seguridad es mayor que 1.20.

Figura VI.38 Contornos del factor de seguridad para el análisis en condiciones de operación inusual por un vaciado rápido del vaso, desde el nivel del NAMO al NAMIN.

Figura VI.39 Contornos del factor de seguridad para el análisis en condiciones de operación inusual por un vaciado rápido del vaso, desde el nivel del NAMO al NAMIN.

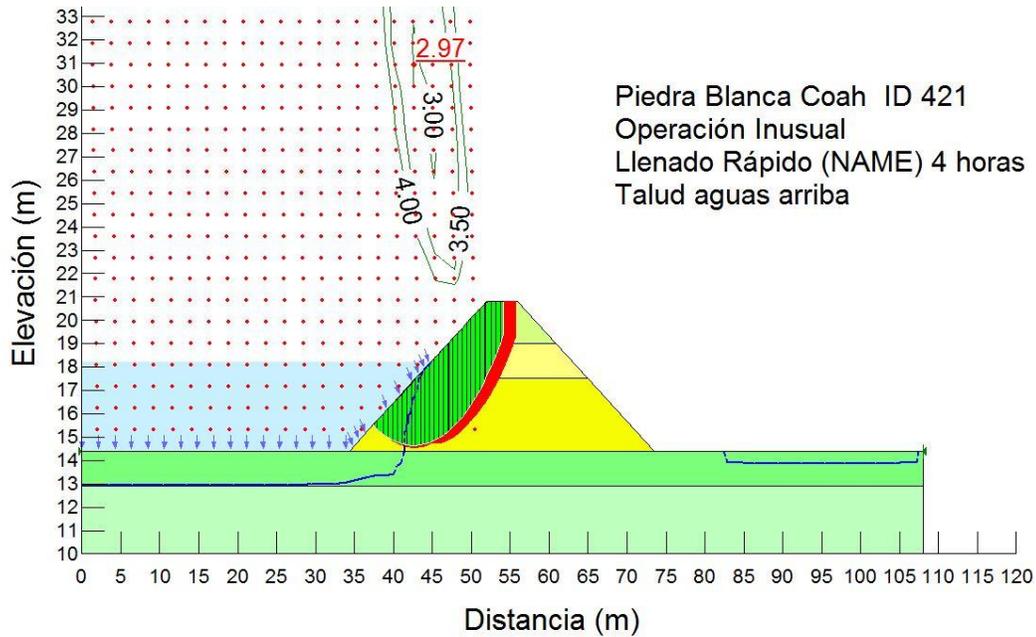
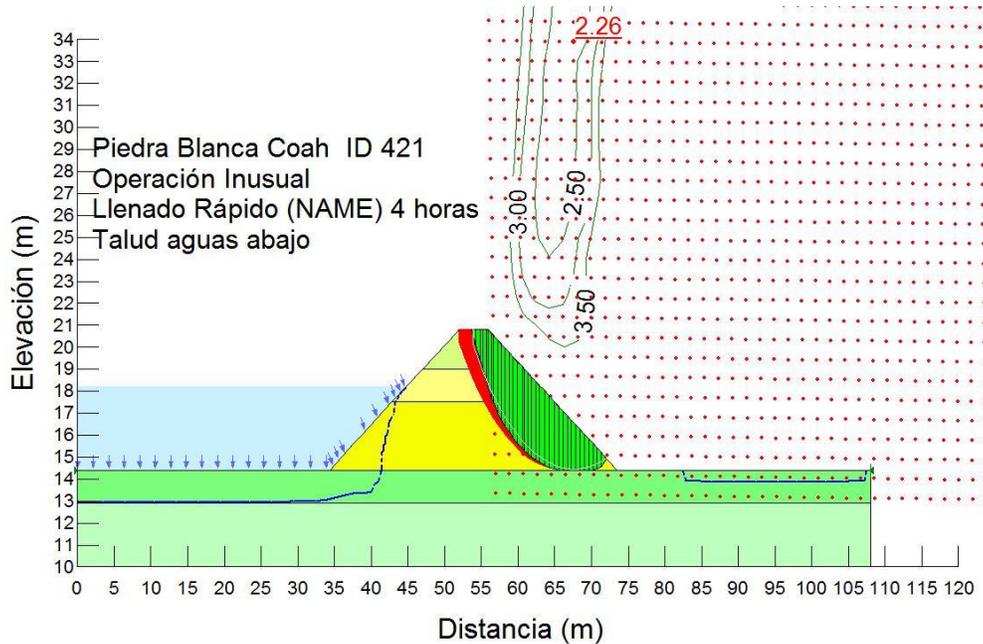
Para realizar los análisis de esta condición, se parte de la línea superior de corriente que resulta del análisis de flujo establecido, es decir, el agua que corresponde al embalse de la presa vacío (al NAMIN) asciende durante una avenida muy importante, en un lapso de 2 a 4 horas, que es prácticamente de manera inmediata, hasta llegar al NAME, lo cual provoca un empuje importante y súbito sobre los suelos finos de la cortina. Los resultados de los análisis se presentan a continuación. En la Figura VI.40 y la Figura VI.41, se muestran los principales resultados de los análisis de la estabilidad de la cortina en condiciones de llenado rápido y en todos los caso el factor de seguridad es mayor que 1.20.

Figura VI.40 Contornos del factor de seguridad para el análisis en condiciones de operación inusual por un llenado rápido del vaso, desde el nivel del NAMIN al NAMO.

Figura VI.41 Contornos del factor de seguridad para el análisis en condiciones de operación inusual por un llenado rápido del vaso, desde el nivel del NAMIN al NAMO.
