CONVENIO DE COLABORACIÓN NO: 2016-B08-B08-GC-09-RF-AD-A-CC-0001

**“ESTUDIOS ESPECIALIZADOS A CINCO PRESAS DE
ALMACENAMIENTO, DERIVADORAS Y BORDOS EN ALTO
RIESGO DEL NORESTE DEL PAÍS, AÑO 2016”**

NOMBRE OFICIAL: PIEDRA BLANCA

INFORME DE FINAL

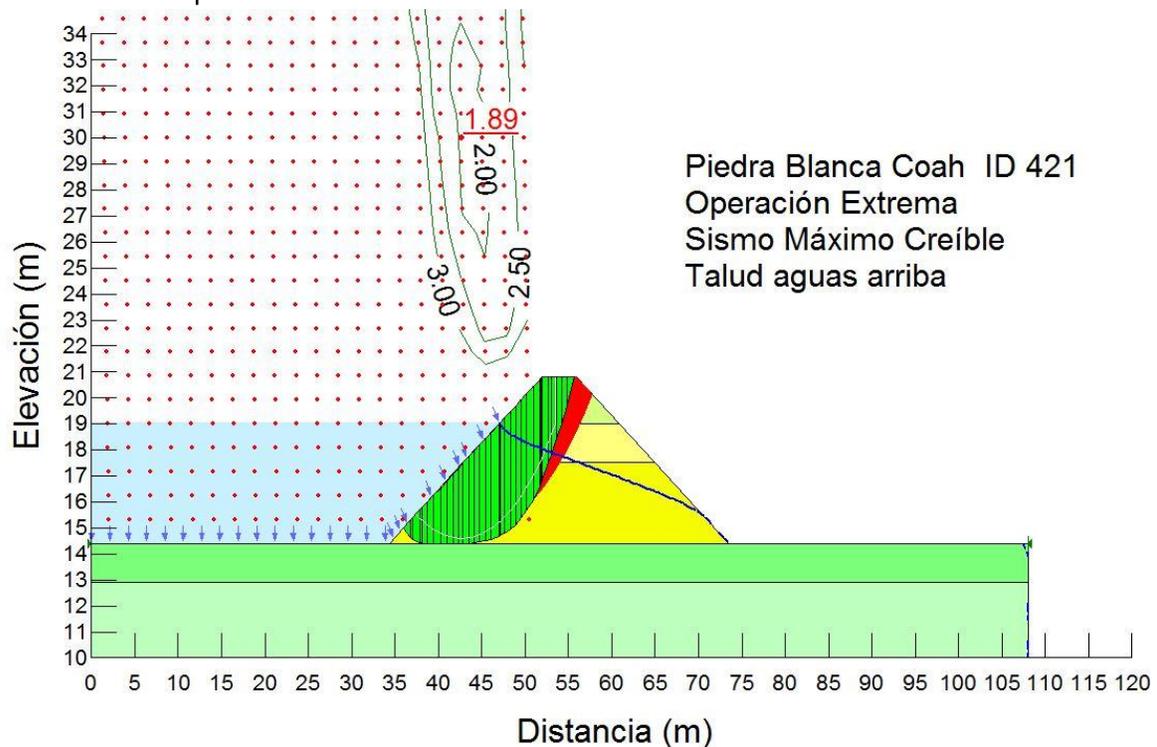
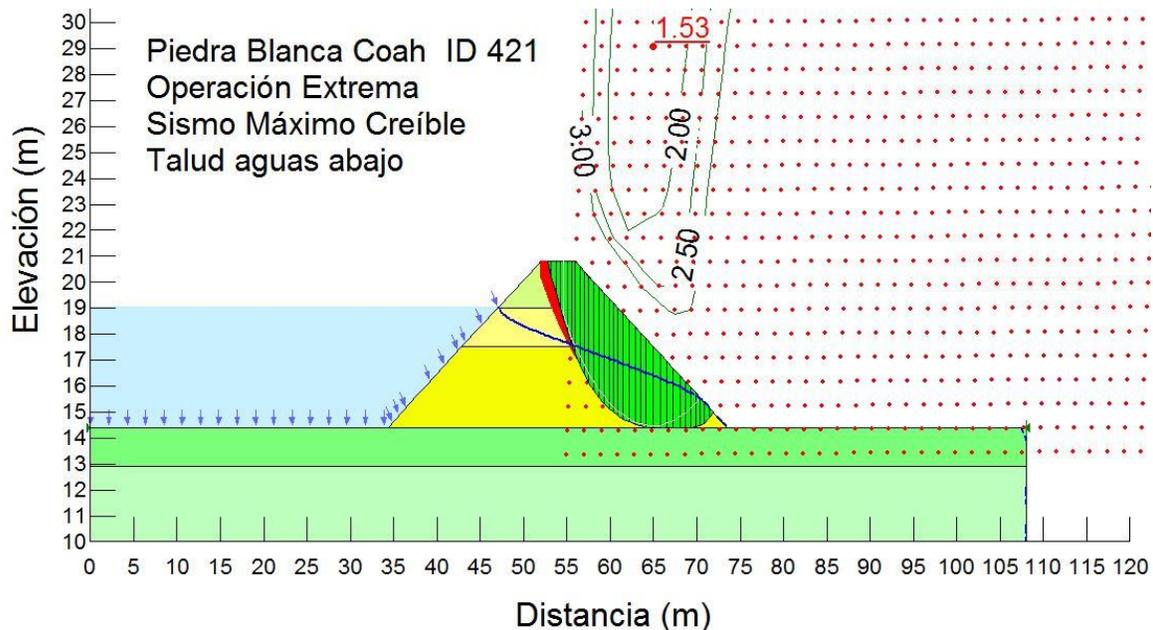
En la Figura VI.34 y la Figura VI.35, se presentan los resultados del análisis sísmico para la aceleración máxima del terreno con período de retorno de 950 años o el TMC, que muestran un factor de seguridad de 1.89 para el talud aguas arriba y de 1.53 para el talud aguas abajo, lo que permite concluir que la cortina tiene una probabilidad prácticamente nula de fallar ante el sismo de diseño para los próximos años de vida operativa.

Figura VI.42 Contornos del factor de seguridad con acción sísmica, al NAMO.

Figura VI.43 Contornos del factor de seguridad para el análisis en condiciones de operación extremas por acción sísmica, con el nivel del embalse al NAMO.

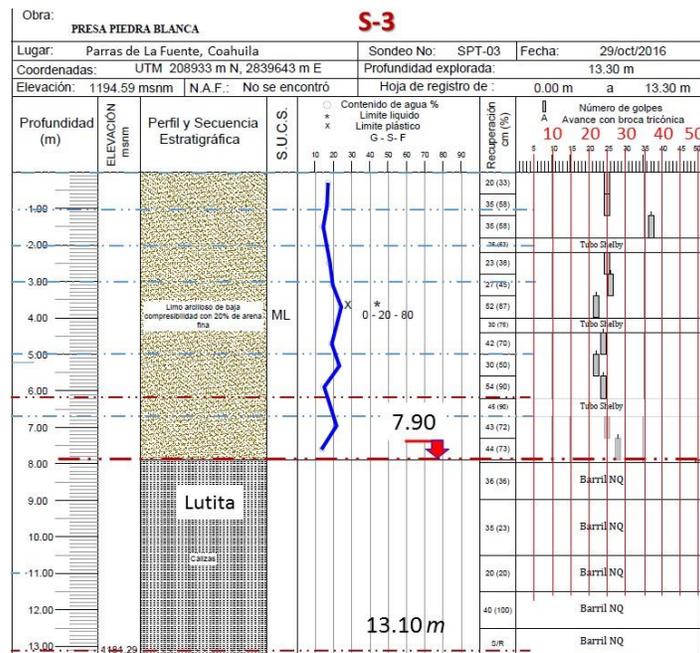
Figura VI.44. Perfil estratigráfico en la zona reconstruida en 2011.

El sondeo S-3 se perforó en el sitio del relleno, y como se aprecia en la Figura VI.6, el número de golpes desde la superficie hasta la profundidad de 7.90 m en que se encontró la roca de areniscas y lutitas de la formación del Grupo Difunta, tiene una compacidad apenas media, con N variando entre 22 y 27 golpes, con promedio de N=25 golpes, lo que implica apenas una compacidad media, y también indica que se compactó con deficiencias el respaldo, lo que lo hace vulnerable a una nueva tubificación. Los análisis de estabilidad consideran las propiedades mínimas que se pueden tener en un suelo así y los factores de seguridad son mayores que los mínimos requeridos; sin embargo, el fenómeno de tubificación se podría presentar por la concentración del flujo en ese sitio dado que la geometría aún tiene deficiencias.

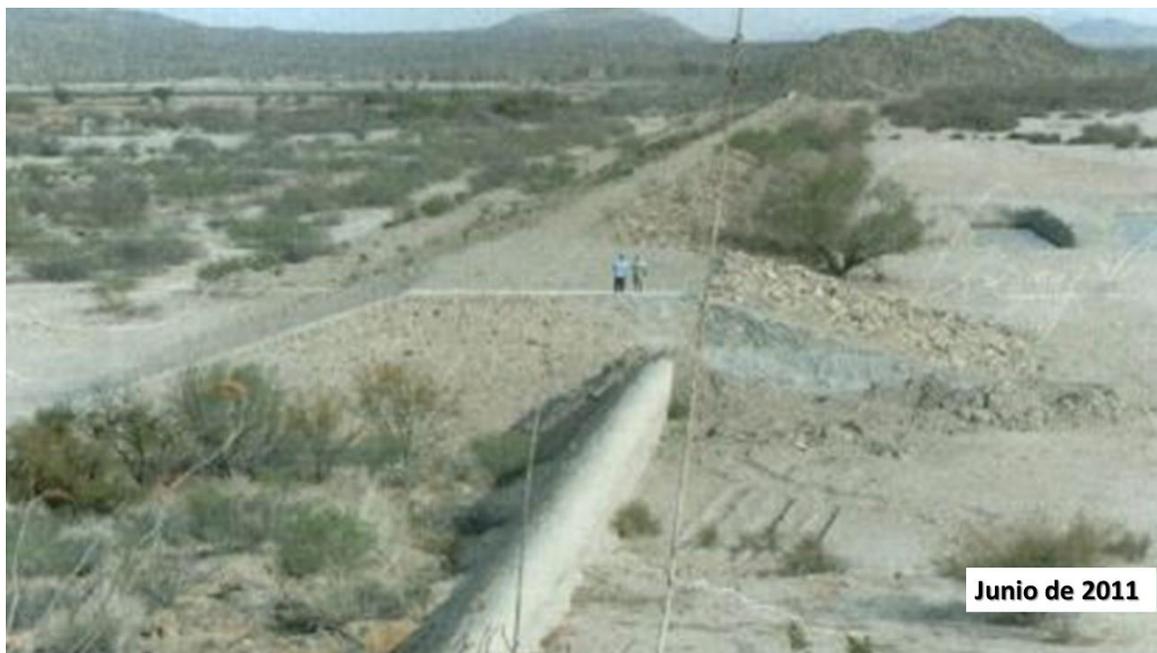
La solución adoptada por CONAGUA y la Aseguradora en 2010 y 2011, consistió en reconstruir la zona dañada de la cortina, aumentando la masa de la cortina hacia aguas arriba, de manera que el cimacio quedase retirado del pie del talud mojado, como se aprecia en la Fotografía VI.11, donde se ven los componentes principales de la solución adoptada a saber:

- (a) Aumentar la masa del respaldo aguas arriba de la cortina, colocando suelo con enrocamiento, como se aprecia en la Fotografía VI.11.
- (b) Elevar el muro del vertedor sobre la cresta del cimacio a una altura igual a la que tiene donde se sitúa el eje de la cortina, pero sólo hay menos de dos metros en donde la altura del muro empieza a bajar, como se aprecia en la Fotografía VI.11, lo cual parece insuficiente, pues lo normal es que tuviese cuando menor la mitad del ancho de la corona de la cortina, es decir, dos metros.
- (c) Construir un muro diafragma como se aprecia en la Fotografía VI.12, para detener el flujo entre el muro de encauzamiento y la cortina.

Fotografía VI.11 Cortina reparada en 2011, con alargamiento del muro y pie del talud aguas arriba, para tratar de evitar la hidrodinámica en la zona de llamada del vertedor de excedencias.

- (a) Se nivele toda la cortina para asegurar el bordo libre en toda su longitud.
- (b) El muro de encauzamiento requiere ser elevado y que se prolongue cuando menos cuatro metros desde la cresta del cimacio hacia aguas arriba, rellenado y construyendo el respaldo aguas arriba para que la corona quede a la altura del muro de encauzamiento.
- (c) Reforzar el talud del respaldo aguas arriba con un filtro de grava arena y enrocamiento, para evitar la erosión interna en ese sitio.
- (d) En su caso, inyectar la roca de cimentación y la propia cimentación del muro diafragma con lecha de cemento y una presión que no exceda la hidrostática, pues es una zona vulnerable por el fracturamiento y la orientación de los estratos y fracturas de las lutitas (Fotografía VI.3).

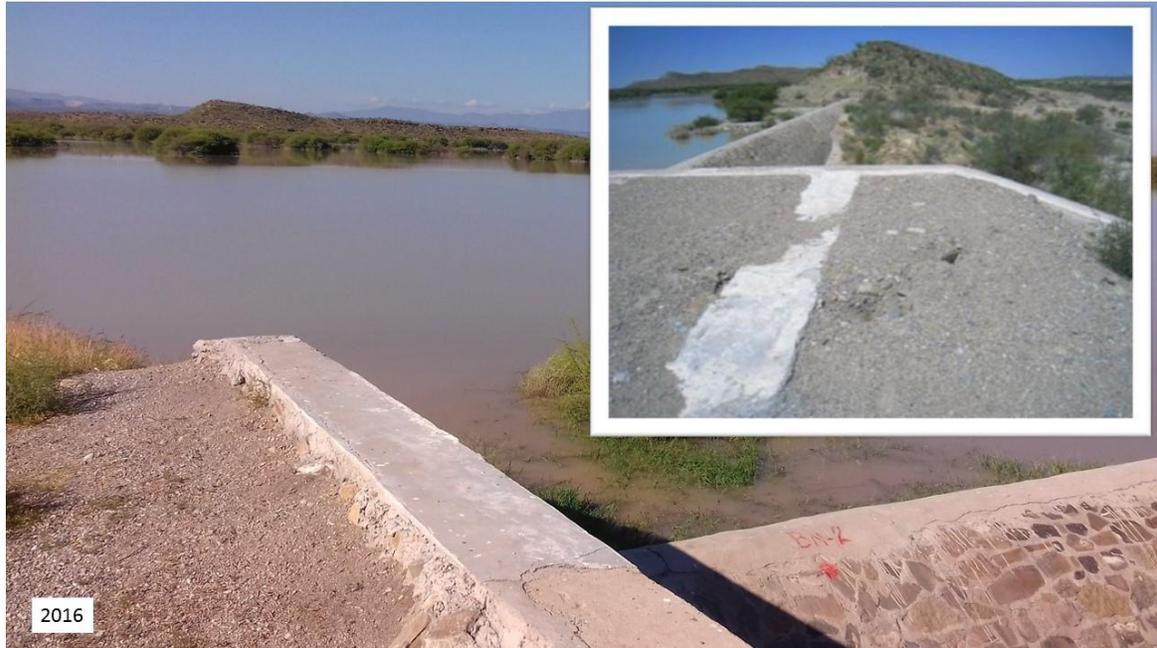
Fotografía VI.12 Solución adoptada en 2010 – 2011 para la cortina.

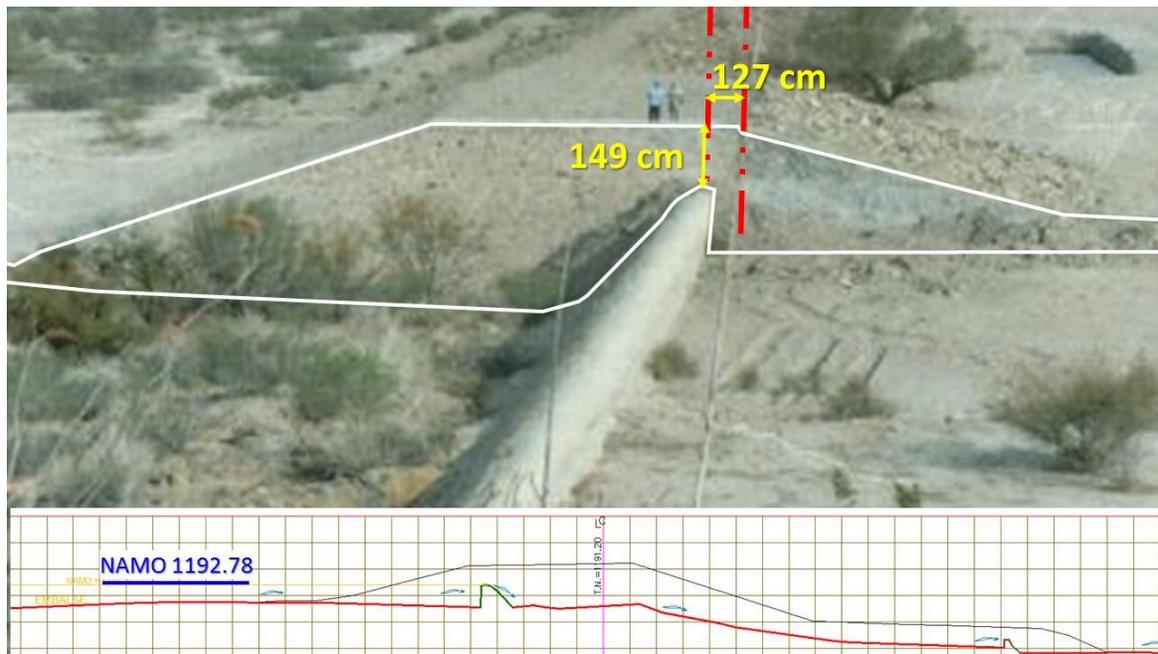
Sin embargo, como se aprecia en la Figura VI.45, la cresta del cimacio del vertedor se localiza de manera que la longitud del muro por encima de ésta es de apenas 1.27 m.

Figura VI.45. Posición topográfica de la cresta y el muro en 2016.

Esto requiere corregirse, para que el muro cubra con una altura de 1.49 m una distancia de 4 m contados desde la cresta del cimacio, en lugar de solamente cubrir esa distancia de 1.27 m.

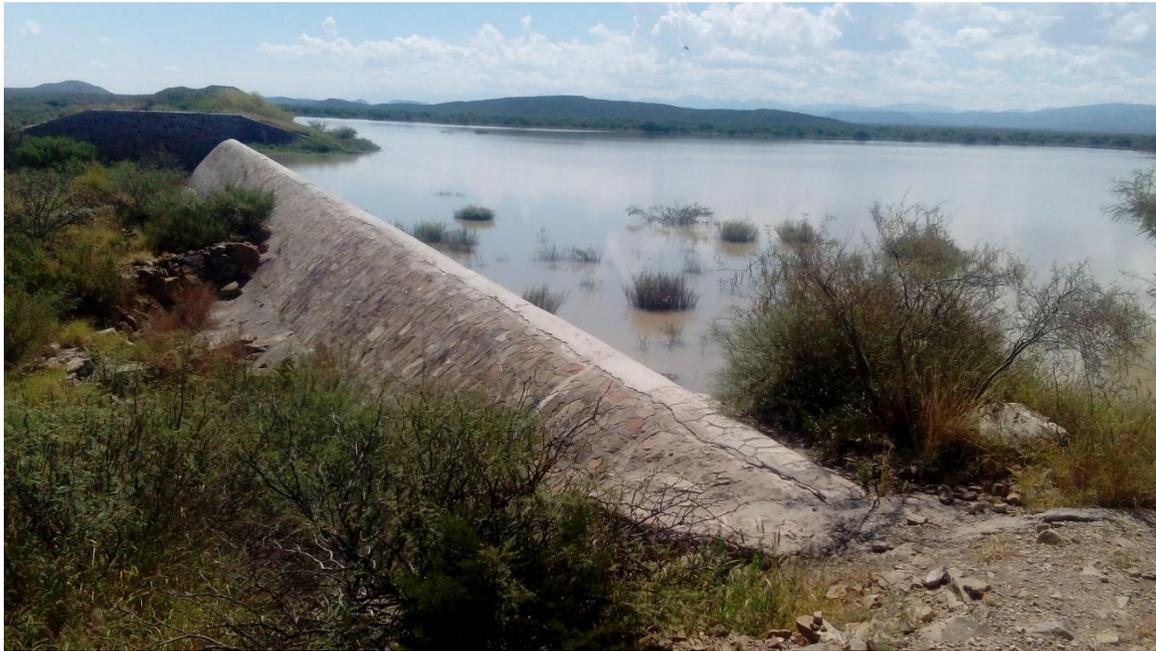
Fotografía VII.1 Panorámica del vertedor.

Desde el punto de vista funcional, el vertedor se encuentra en condiciones operativas, sin grietas ni filtraciones a través de la mampostería, con desgaste de la mampostería que no representan problema alguno para su funcionamiento. El muro original se apreció con algunas grietas pero en buen estado en términos generales, sin desplomes ni asentamientos apreciables que indicaran problemas de inestabilidad. La extensión de muro levantada en 2011 se encuentra en muy buen estado; desde su construcción, sin embargo, no se tienen informes de su funcionamiento durante los desfuegos del vertedor, si es que han ocurrido, que demuestren su funcionalidad, por lo que es muy recomendable realizar una visita de inspección durante una descarga para verificar que el flujo se conduce de manera adecuada sin afectar la cortina. De comprobarse lo anterior, sería un punto favorable para bajar el nivel de riesgo de la presa, ya que fueron precisamente las fallas que ocurrieron en la zona de contacto entre el muro y la cortina, las que llevaron a calificar a esta presa de alto riesgo.

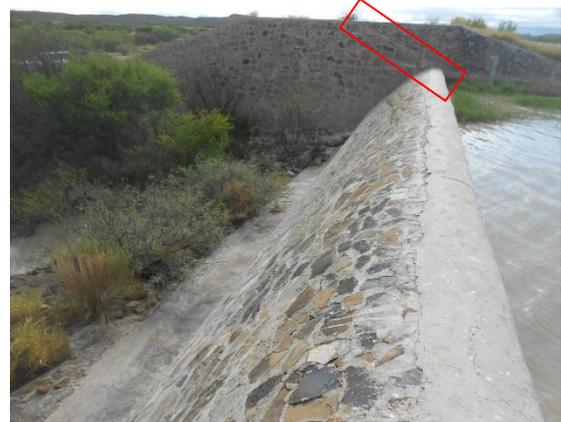
Fotografía VII.3 Unión del muro original con la extensión construida en 2011.

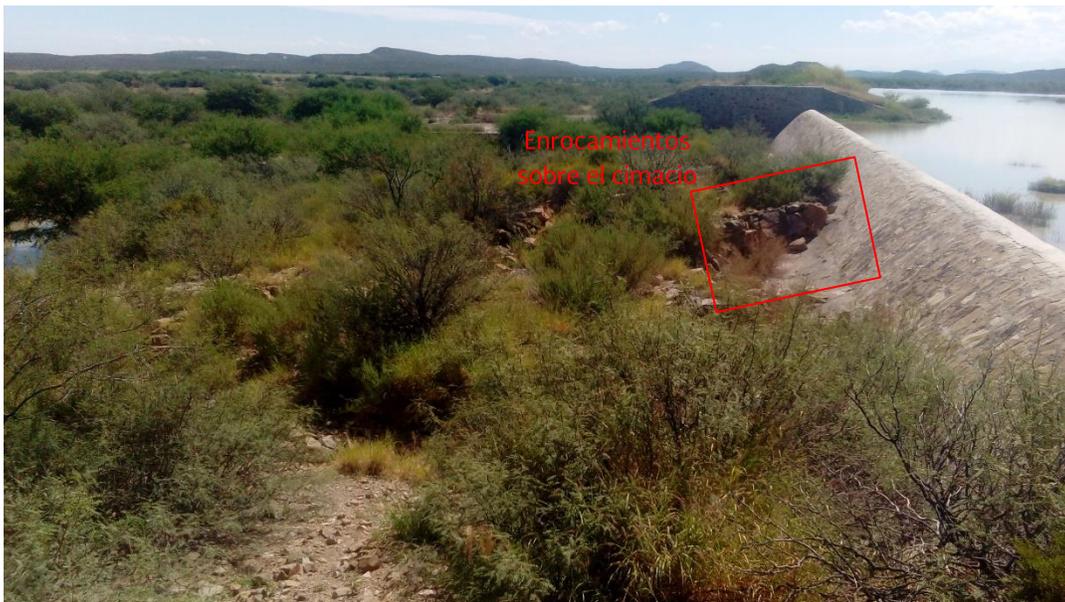
El vertedor tiene un canal de amortiguamiento de aproximadamente 40 m, dentro del cual se apreciaron los afloramientos de las areniscas de la formación Difunta, que han sido erosionadas por efecto de las descargas. En la parte central del cimacio, se apreciaron algunos bloques de rocas que pueden considerarse un obstáculo que divide el flujo de las descargas. Dentro del canal se observaron también grandes lagunas producto de las filtraciones existentes a través del terreno de cimentación que han generado a su vez el crecimiento de una cantidad considerable de arbustos, que se recomiendan eliminar para dejar libre la descarga.

Fotografía VII.4 Panorámica del tanque de amortiguamiento.

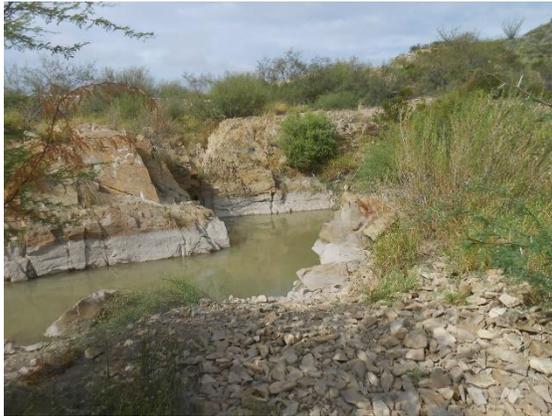
Fotografía VII.5 Erosiones de la arenisca y laguna dentro del tanque de amortiguamiento.

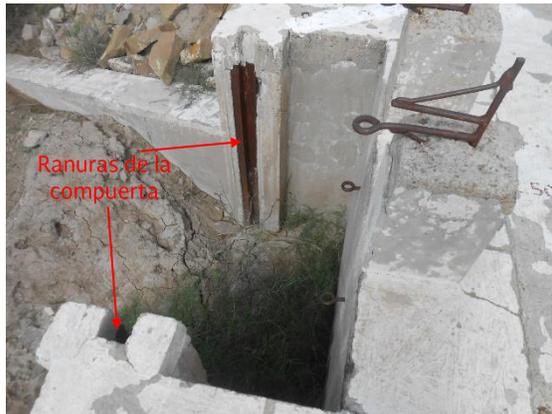
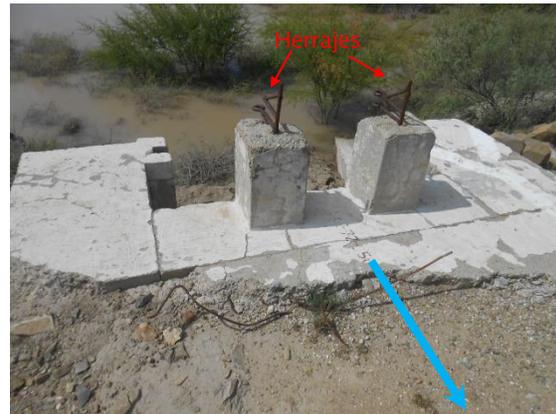
La obra de toma se ubica en la zona del empotramiento derecho de la presa y cuenta con una estructura de entrada, construida de concreto reforzado, en cuyos lados se aprecian los canales para alojar la compuerta con la que se operaba dicha toma y los herrajes para su operación, por lo que se deduce que originalmente era de descarga libre. La estructura de entrada se encuentra en buen estado pero muy azolvada, por lo que no fue posible revisar el conducto de acceso.

Fotografía VII.7 Estructura de entrada de la obra de toma.

Fotografía VII.8 Estructura de entrada de la obra de toma, desde la corona.

Se recomienda darle rehabilitación a esta estructura para que funcione como descarga de fondo del embalse en caso de alguna emergencia. De acuerdo con lo observado, su rehabilitación implica la remoción del azolve en la estructura de entrada, la limpieza de la caja de válvulas así como la reinstalación de las rejillas de protección para impedir el libre acceso a la operación de dicha obra de toma y el vandalismo. Las válvulas deben de recibir mantenimiento preventivo consistente en limpieza, pintura y lubricación de las dos válvulas y en la eliminación de las fugas, en caso de existir. También es necesario limpiar el canal de distribución en los puntos azolvados para evitar el desperdicio del agua.

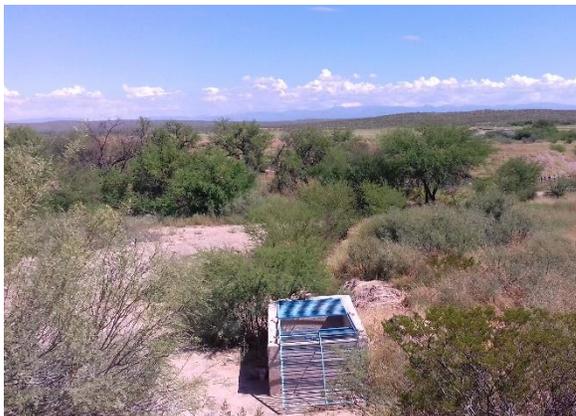
Actualmente la obra de toma está presurizada con una tubería de 0.41 m (16 pulgadas) de diámetro controlada por dos válvulas (emergencia y servicio) tipo compuerta del mismo diámetro que la tubería, alojadas dentro de una caja de concreto con rejillas metálicas de protección que han sido parcialmente desmontadas posiblemente por vandalismo, por lo que no pueden cerrar, dejando el acceso libre hacia las válvulas.

Fotografía VII.9 Estructura de salida de la obra de toma.

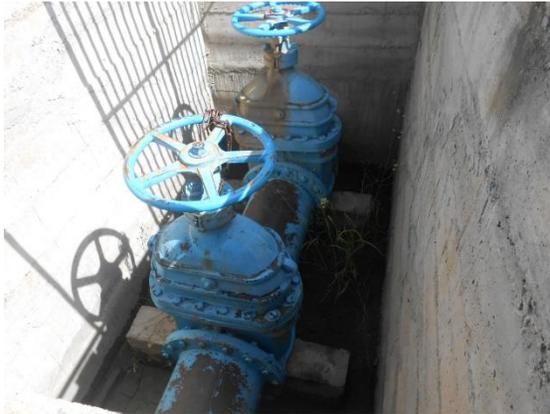
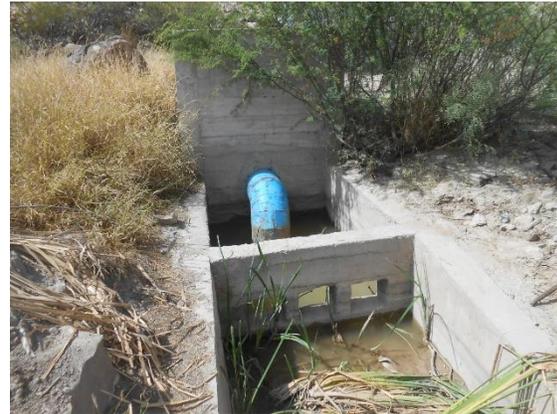
La obra de toma descarga a un canal de distribución de sección rectangular, de concreto, que se encarga de conducir el agua hasta la zona de riego, donde se deriva entre los predios de los ejidatarios y en el que detectó azolve y vegetación de fácil remoción, que se han acumulado debido a su falta de uso.

Fotografía VII.11 Tren de descarga de la obra de toma.

Fotografía VII.12 Descarga al canal de distribución.

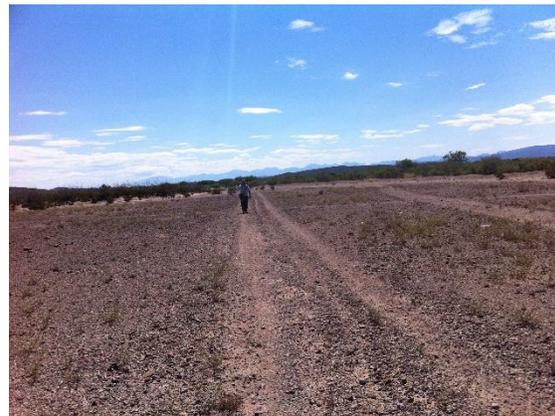
Fotografía VII.19 Panorámica del terreno despues del cruce con la carretera federal 40.
