COMPORTAMIENTO DE MEDIDORES ANTE FLUJO DE AGUA CON SEDIMENTOS: DISEÑO EXPERIMENTAL Y PRUEBAS

• Isaac Bonola-Alonso • Edmundo Pedroza-González •
Instituto Mexicano de Tecnología del Agua

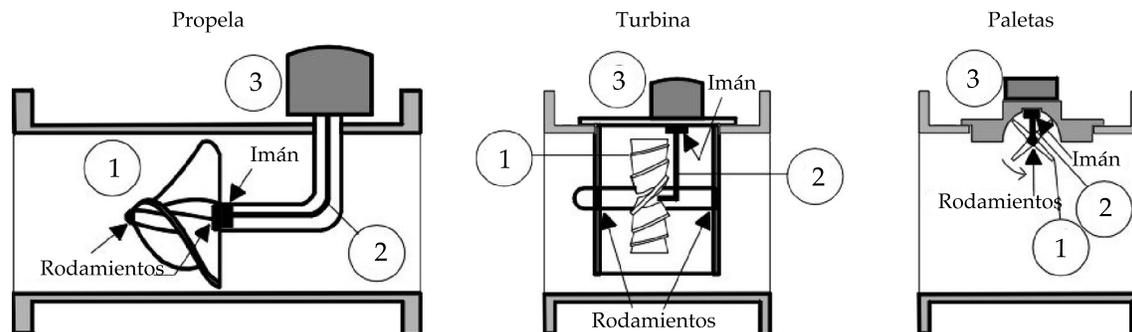
Figura 1. Esquemas ilustrativos de los componentes básicos de un medidor tipo velocidad.

Con objeto de aclarar el objetivo del trabajo, el desarrollo del mismo y los resultados y conclusiones, se considera conveniente describir de manera breve los componentes de los medidores utilizados. Generalmente, los medidores tienen tres partes básicas: (1) elemento primario, (2) transmisión y (3) registro. En la figura 1 se muestran los esquemas de estas partes en los medidores tipo propela, turbina y de paletas.

El elemento primario (1) es la parte del medidor que está en contacto directo con el agua y es la que, al girar, genera la información para determinar la velocidad y el

gasto que pasa en la tubería; para este caso, los elementos primarios son propelas, turbinas y paletas. Tales elementos están sostenidos por rodamientos sobre los que se apoyan para girar. La transmisión (2) es el elemento que recibe información del elemento primario y lo transmite al registro. En la mayoría de los medidores, el giro se transmite utilizando un imán. El registro (3) (denominado también presentador de datos, carátula o pantalla) es el elemento que recibe por medio del transmisor el número de giros del elemento primario y los convierte, previa calibración, a los distintos parámetros requeridos, generalmente gasto y volumen, ya sea de manera digital o mecánica, por medio de engranes y agujas.

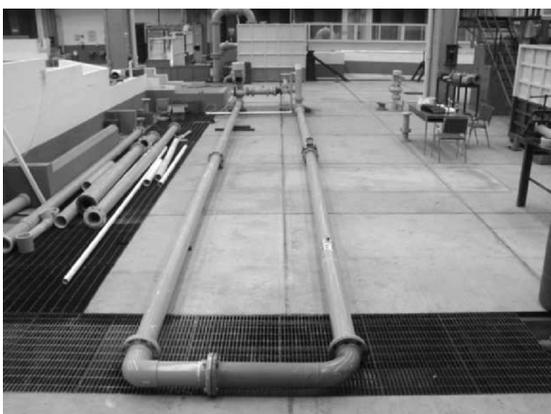
Figura 2. Vista del banco elemental.

Se comenzó con un circuito rectangular cerrado de aproximadamente 2 m de ancho por 12 m de largo, que tenía como elemento propulsor una bomba de 15 HP, con una descarga de 6 pulgadas, diámetro que se mantiene en el resto del circuito. Se instaló también una válvula de compuerta, un termómetro y diferentes accesorios para estructurar el circuito. Durante su operación, el primer evento peculiar fue el notable incremento de la temperatura del agua a razón de 10 °C por hora, llegando incluso a superar los 50 °C; la temperatura inicial en el agua fluctuaba entre los 18 y 20 °C. El gasto alcanzado con esta bomba fue de 45 litros por segundo. Se observó además en este arreglo

la presencia de vibraciones en el circuito, así como ruido de inestabilidades en el impulsor de la bomba, que hizo sospechar la presencia de aire dentro del sistema. En la figura 2 se muestra el primer arreglo.

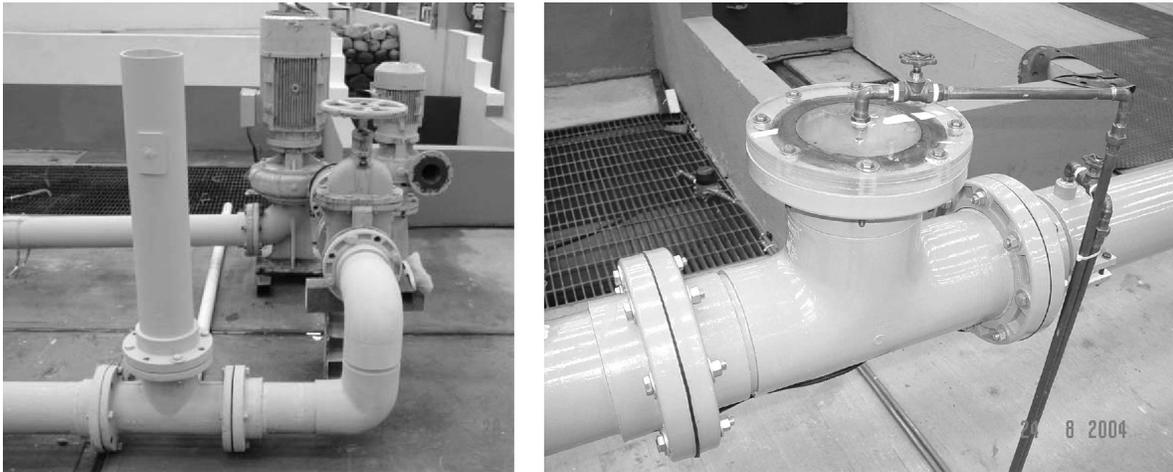
Figura 3. Propuesta inicial de la TEE (tubo abierto) y modificación posterior (presurización).

Para eliminar el problema del aire atrapado, se instaló en el circuito una TEE con un tubo abierto, aguas abajo de la bomba. Se observó que el aire efectivamente salía por el tubo expulsor, pero generaba una turbulencia excesiva en la superficie, por lo que se decidió presurizar el circuito, colocando una tapa de acrílico transparente, en la que se colocó una válvula para eliminar el exceso generado por el suministro del agua de enfriamiento; adicionalmente se cambió su ubicación aguas arriba de la bomba. El resultado fue satisfactorio, se eliminó el aire en el circuito y la turbulencia. Además, se comprobó que la temperatura se puede controlar con la cantidad de agua de enfriamiento que se introduce al sistema. En la figura 3 se muestra el detalle de los dispositivos instalados. En esta misma etapa se montó el circuito sobre unos soportes para elevarlo y hacer más fáciles los trabajos y las lecturas de los medidores.

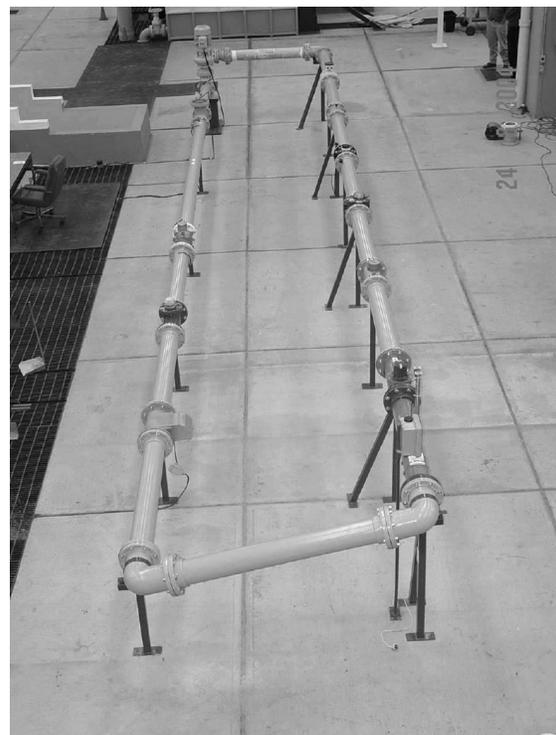
Figura 4. Arreglo del banco para agua limpia.

variador de frecuencias para el paro y arranque lento de la bomba, lo cual eliminó vibraciones y permitió variar los gastos de operación. Con este arreglo y cumplidas las condiciones de gasto y temperatura, se iniciaron las pruebas con los medidores funcionando con agua aún sin sedimento. En la figura 4 se muestra el arreglo final del banco de pruebas para la etapa de agua limpia.

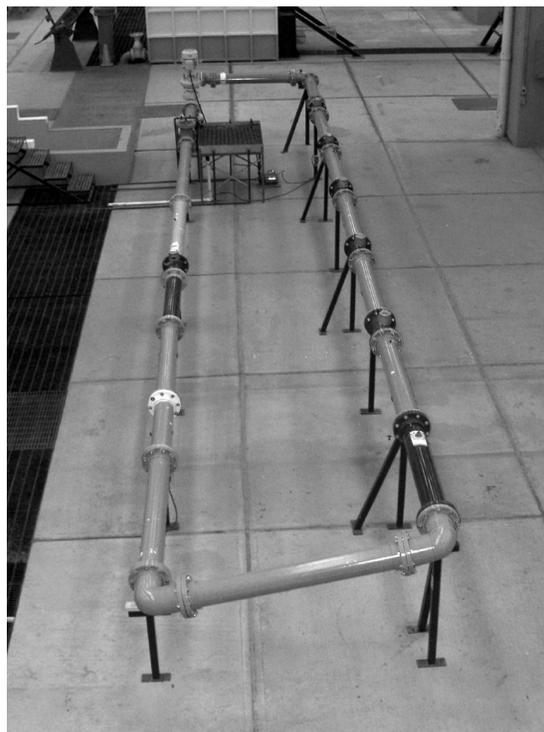
Figura 5. Diseño final del banco de pruebas.

excedencias. La primera solución se descartó por la imposibilidad de medir con precisión la cantidad del sedimento que salía del circuito, independientemente de que esta propuesta implicaba tener una gran reserva de sedimentos para compensar, y un dispositivo o persona que lo estuviera suministrando durante todo el tiempo de operación del banco. La segunda presentaba el problema de que, al cerrar el circuito y evitar la sustitución de agua, la temperatura del agua se volvería a elevar hasta superar el límite establecido (30 °C). Para corregir este inconveniente, se diseñó un tanque de enfriamiento basado en el dispositivo de los calentadores de paso, en los que el agua se hace circular a través de un serpentín sometido al calor, de modo que cuando el agua termina su recorrido registra un incremento en su temperatura. En este caso se construyó un serpentín con tubería de cobre de una pulgada de diámetro, con un recorrido aproximado de 14 metros, el cual fue sumergido completamente en una charola con agua fría, que era sustituida constantemente. Con este dispositivo se solucionó el problema del exceso de temperatura y la pérdida de sedimento. En la figura 5 se presenta el diseño final del banco de pruebas y en la figura 6 se muestra un detalle del dispositivo de enfriamiento.

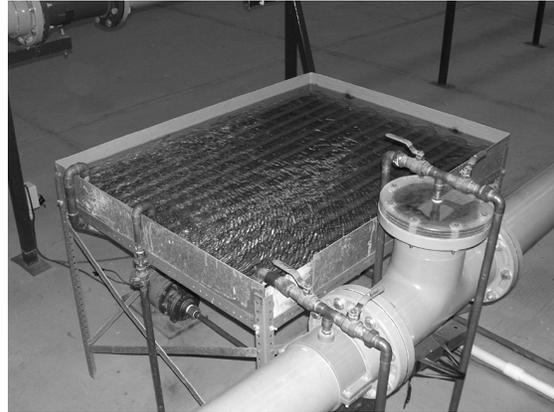
Figura 6. Dispositivo de enfriamiento.

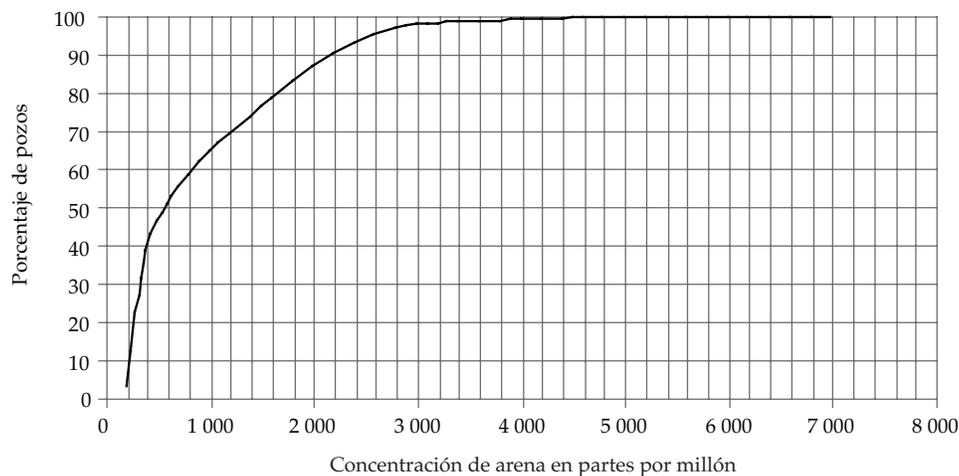
Figura 7. Porcentaje de pozos con diferentes concentraciones de sedimentos.

En el censo realizado en más de 4 000 pozos en el país, mencionado anteriormente, se reportó información en 1 191 pozos con diferentes concentraciones de sedimentos (Pedroza *et al.*, 2001). Se encontró que el 75% de los pozos tiene una concentración de 1 500 ppm o menos, y el 97% tiene 3 000 ppm o menos (ver figura 7); inclusive se reportaron pozos con concentraciones de 5 000, 7 000 y hasta 13

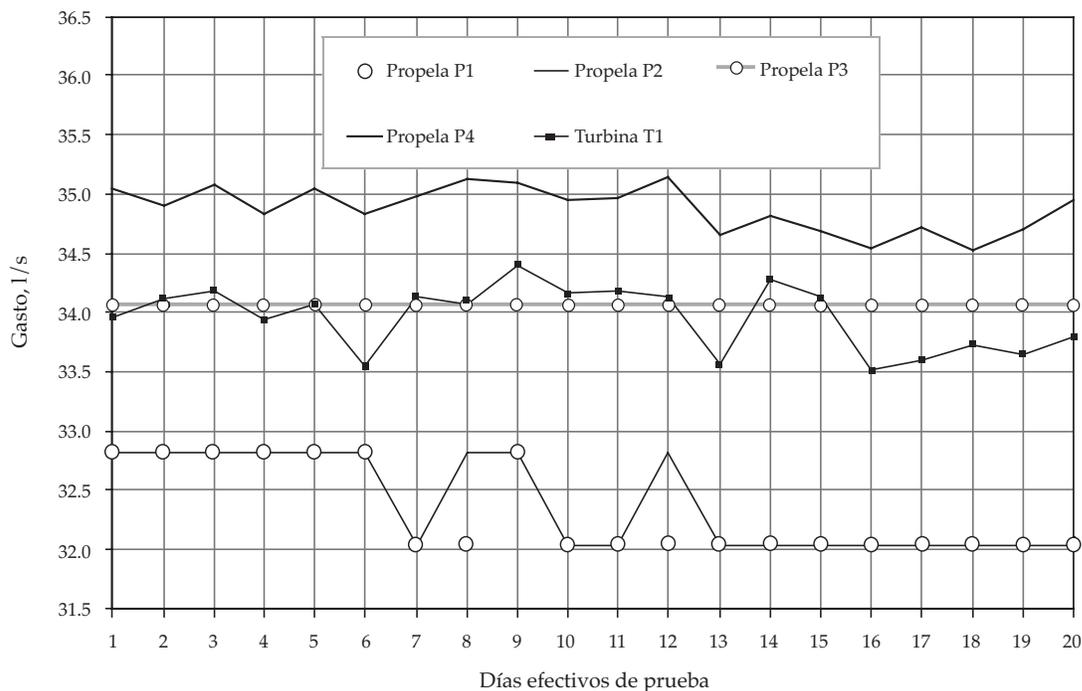
Figura 8. Comportamiento de los medidores en condiciones de agua limpia.

En la gráfica de la figura 8 se muestra el comportamiento de cada medidor durante la etapa de agua limpia. En la figura se observa que en general todos los medidores tuvieron un desempeño aceptable, ya que si bien se tienen variaciones en los gastos, dichas variaciones se mantienen en valores cercanos a cada uno de sus promedios. Los medidores P1 y P2 tienen variaciones de más del 3% respecto de su valor promedio. Los demás medidores tienen variaciones menores al 2%.

El comportamiento del medidor P3 parece muy estable, sin embargo debe aclararse que este medidor no presenta el gasto instantáneo, por lo que el gasto se obtuvo dividiendo el volumen registrado por el medidor entre un tiempo determinado; por el contrario, los demás medidores sí presentan el gasto instantáneo, por lo que es visible la variación del gasto en pequeños intervalos de tiempo. Normalmente estas variaciones se deben a pulsos irregulares en el flujo provocados por efectos turbulentos; también se presentan variaciones derivadas de los algoritmos de filtrado de señal que usan los medidores en el tratamiento digital de la información. Para fines de esta prueba, se consideró que los medidores funcionan correctamente, porque no se presentan tendencias en sus respectivas gráficas.

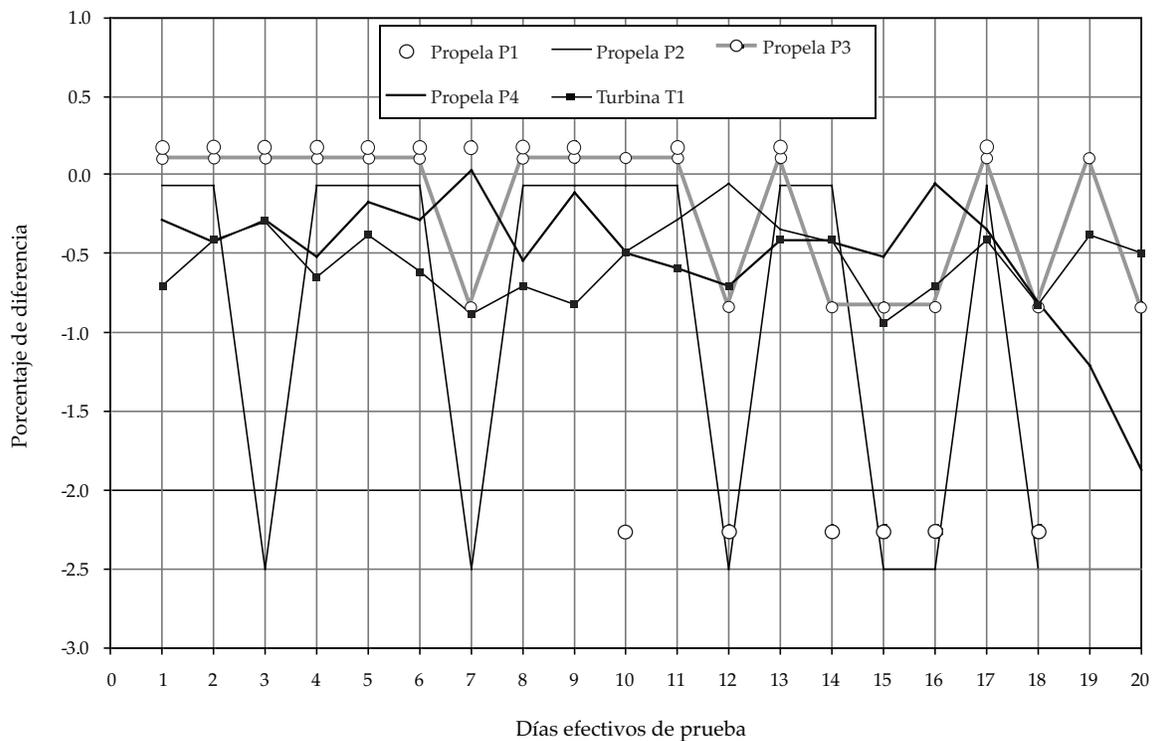
Figura 9. Comportamiento de los medidores ante una concentración de 1 500 ppm de sedimento en el flujo.

Cuando se adicionó el sedimento en el banco, se comenzó con 1 500 ppm y se mantuvo esta condición por veinte días; durante este periodo, los medidores no presentaron problemas en su funcionamiento. Para lograr un análisis comparativo más sencillo, los valores de las ordenadas se calcularon como la diferencia porcentual entre el gasto promedio de los medidores en agua limpia y los gastos que se fueron presentando en las etapas subsecuentes. En la gráfica de la figura 9 se puede observar que los medidores tienen un desempeño adecuado, ya que la mayoría no varía más de 1% respecto del gasto promedio en agua limpia. Nuevamente los medidores P1 y P2 son los que mayor variación presentan, sin embargo puede

considerarse dicho comportamiento como una característica propia de cada tecnología y marca, más que por la presencia del sedimento. Solamente el medidor P4 presentó una disminución en sus registros hacia el final de la etapa.

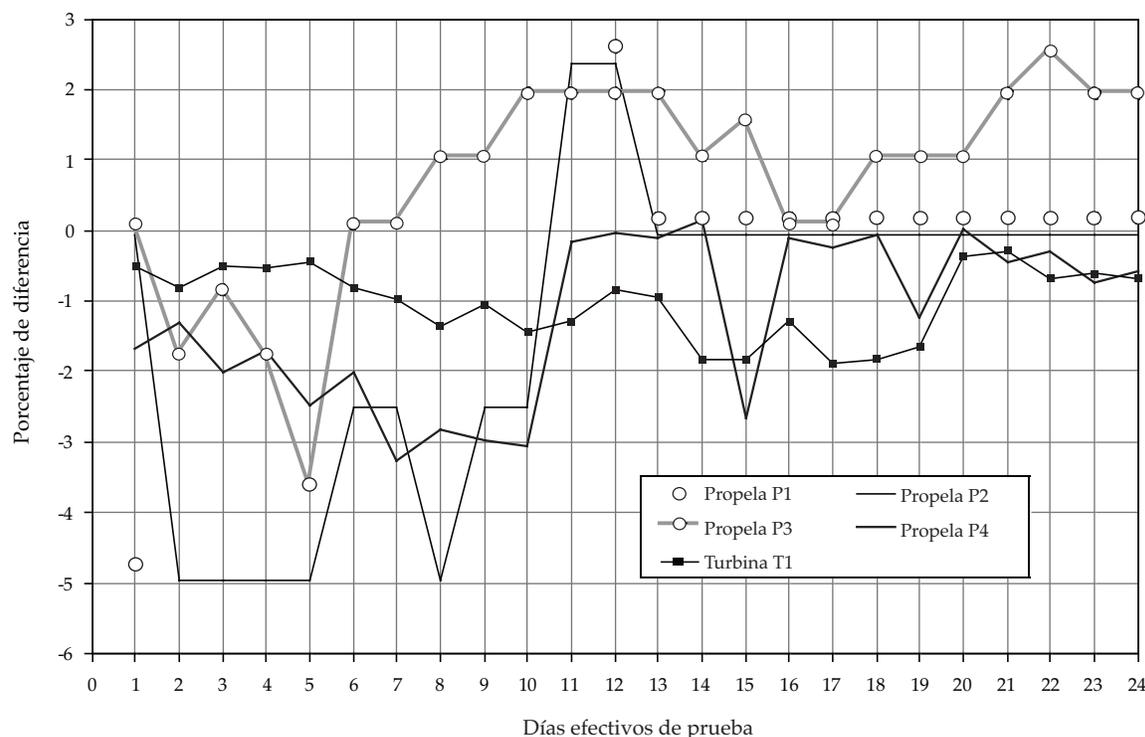
Figura 10. Funcionamiento de los medidores con 3 000 ppm de sedimento.

Como se ha mencionado, los experimentos se realizaron con la intención de conocer cómo fallan los medidores sin considerar el tiempo en el que lo hacen; por lo tanto, se decidió aumentar la concentración de sedimento hasta llegar a las 3 000 ppm. Los resultados de esta etapa se muestran en la figura 10.

En esta etapa es notorio el incremento de la variación, aunque no en valores excesivos, ya que se tuvieron variaciones porcentuales que

fueron desde 5% negativas hasta 2.5% positivas. De nueva cuenta, los medidores P1 y P2 son los que tienen mayores variaciones. En esta etapa, el medidor P1 presentó una caída de sus registros de 45%; se creyó que ya había fallado, sin embargo, el fabricante, que siempre estuvo muy atento al seguimiento del experimento, solicitó revisar su medidor, encontrando que efectivamente la falla no se debía al sedimento, sino a una tuerca apretada insuficientemente; se corrigió este inconveniente y el medidor funcionó de manera correcta. En esta etapa se consideró que los medidores presentaron desempeños aceptables.

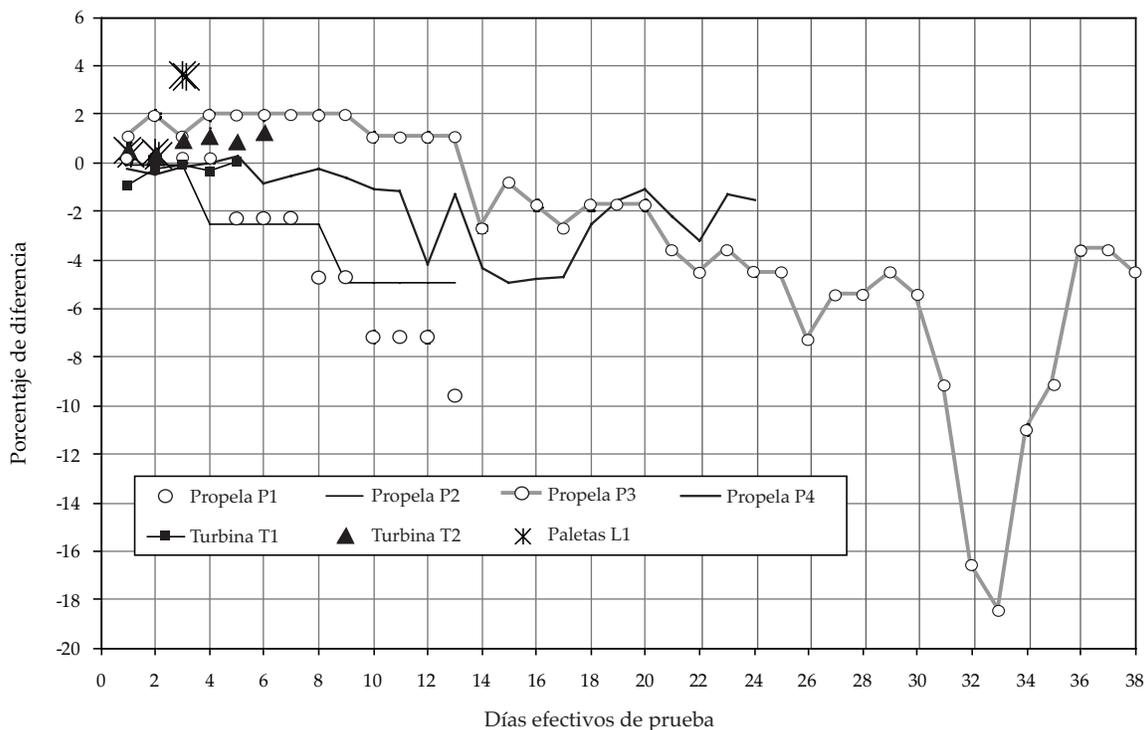
Figura 11. Funcionamiento de los medidores con 13 000 ppm de sedimento.

fallo de los medidores para observar la forma en que lo hacen, por lo tanto se aumentó la concentración hasta dicho valor. En esta etapa, un fabricante adicional facilitó un medidor de turbina y uno de paletas. Los resultados se muestran en la figura 11.

Con esta concentración, todos los medidores fallaron, aunque en diferentes tiempos; los primeros en hacerlo fueron los de turbina (T1 y T2) y el medidor de paletas L1. El caso de los medidores T2 y L1 es de llamar la atención, ya que se colocaron únicamente en esta cuarta etapa, fallando en los primeros días. Aunque también lo hizo en el mismo tiempo el otro medidor de turbina T1. Posteriormente fallaron los medidores P1 y P2, después el medidor P4 y el último en hacerlo fue el P3. Este último cayó hasta lecturas con una diferencia porcentual de más de 18% respecto de su promedio con agua limpia, después parecía recuperarse hasta fallar definitivamente el día 38 de esta etapa.
