## INFORME FINAL

**Ingeniería de detalle, implementación, puesta en marcha e inicio de operación de la infraestructura que permita mejorar el abasto y la calidad del agua en la Región Lagunera en el estado de Durango. Etapa 2016**

**CONVENIO DE COLABORACIÓN CONAGUA-IMTA SGAPDS-OCCCN-RL-16-16-FED-CC  
(proyecto TC-1706.3)**

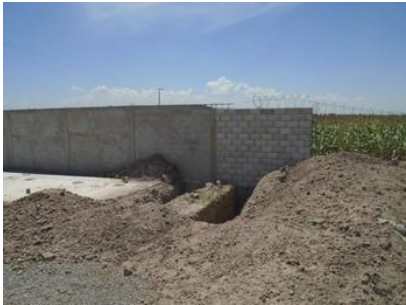
Concepto de avance	Evidencia de avance
<p>Excavación en zanja para muros de caseta de dosificación de reactivos y almacén.</p>

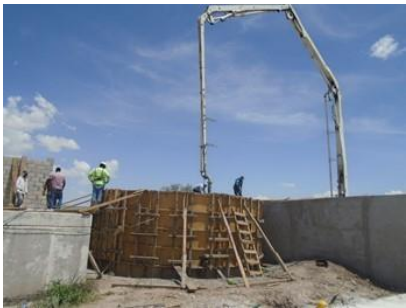
<p>Colado de sedimentador.</p>

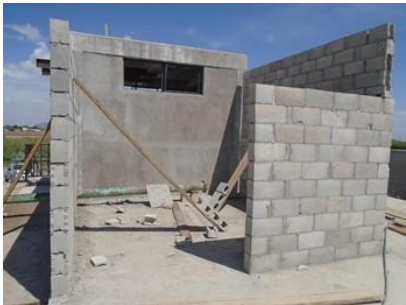
<p>Levantamiento de muros de caseta para CCM.</p>

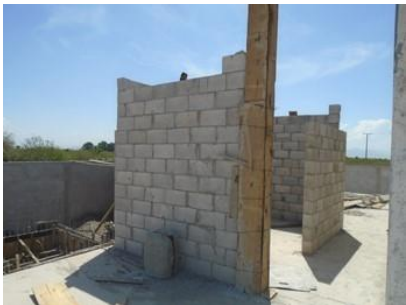
<p>Levantamiento de muros de caseta para laboratorio.</p>

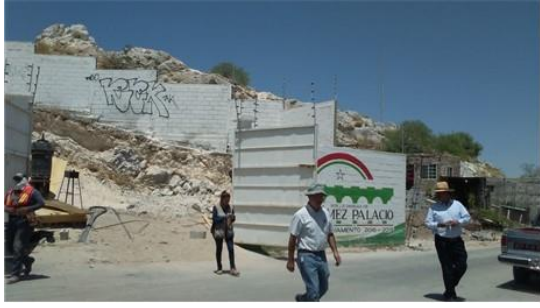
Concepto de avance	Evidencia de avance
<p>Imagen del terreno al inicio de los trabajos.</p>

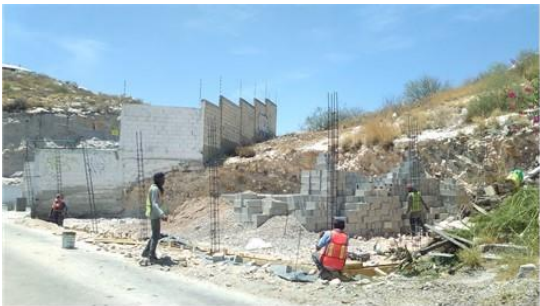
<p>Demolición del cerro en predio adyacente al terreno del pozo No. 5.</p> <p>Armado con acero de refuerzo de castillos y zapatas de cimentación de barda perimetral.</p>

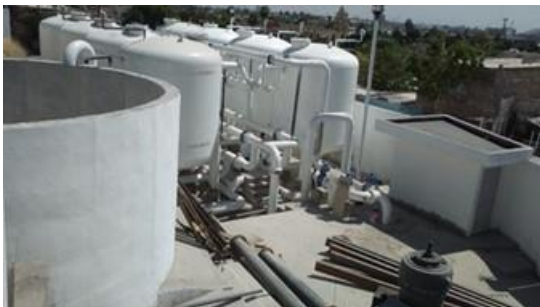
Concepto de avance	Evidencia de avance
Vista general de la planta al 15 de marzo de 2018.

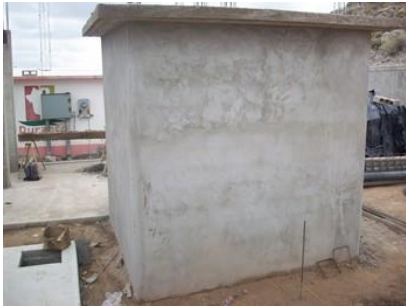
Concepto de avance	Evidencia de avance
<p>Levantamiento de muros, colado de losa superior, aplanado interior y exterior de cuarto para almacén de reactivos.</p>

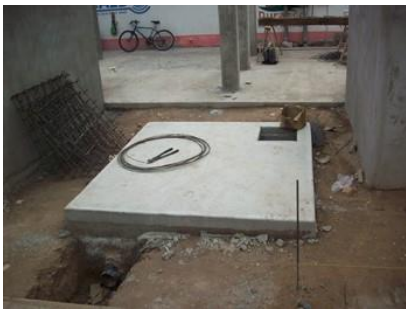
<p>Colado de cárcamo de lodos.</p>

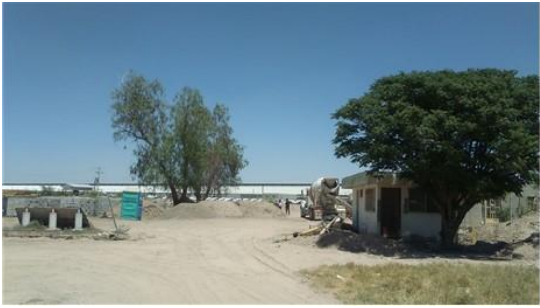
Concepto de avance	Evidencia de avance
Imagen del terreno al inicio de los trabajos.

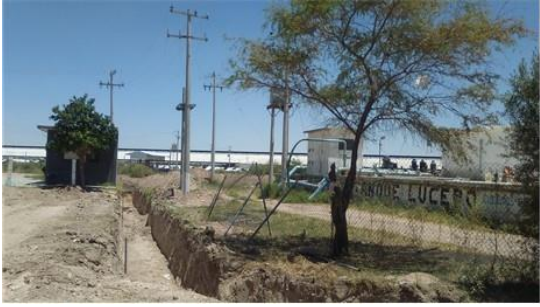
Excavación en zanja para barda perimetral.

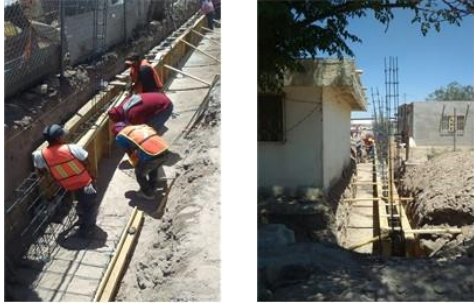
Armado y cimbra de zapata de cimentación en barda perimetral.

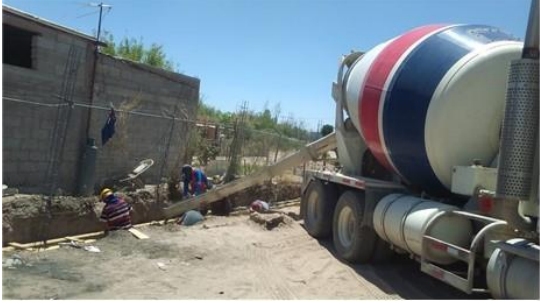
Colado de zapata de cimentación en barda perimetral.

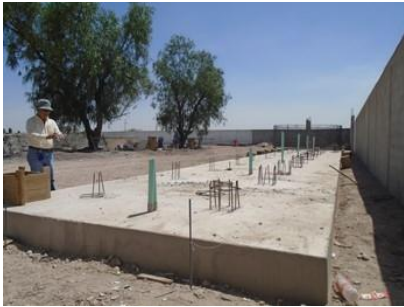
Concepto de avance	Evidencia de avance
<p>Losa de cimentación y armado de acero de dados de apoyo para filtros.</p>

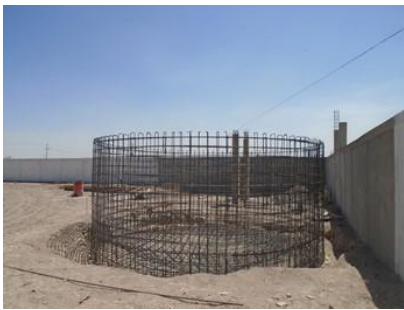
<p>Armado con acero de refuerzo de sedimentador.</p>

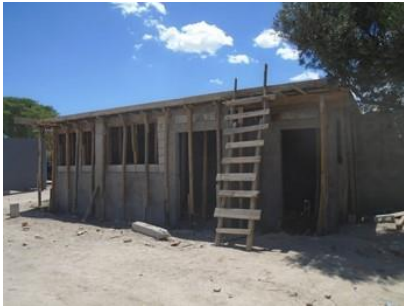
Concepto de avance	Evidencia de avance
<p>Cimbra y armado de losa superior para caseta de dosificación, CCM y almacén.</p>

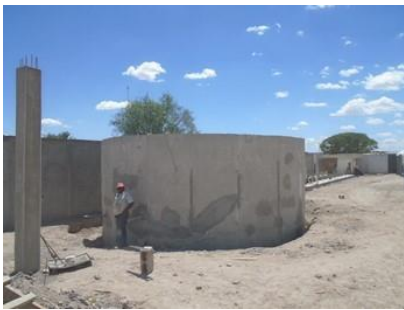
<p>Colado de sedimentador.</p>

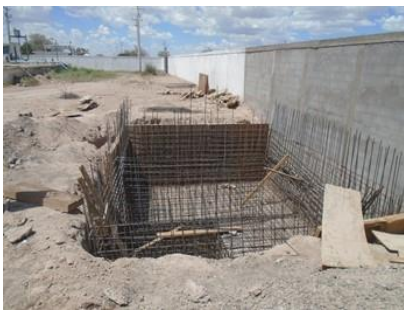
<p>Armado de tanque de rebombeo de agua cruda.</p>

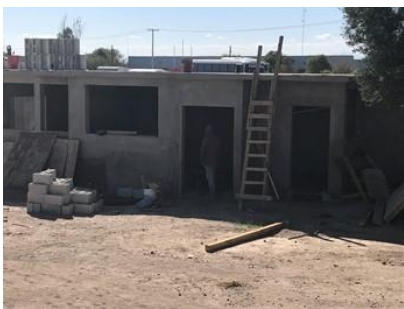
<p>Colado de losa superior para caseta de dosificación, CCM y almacén.</p>

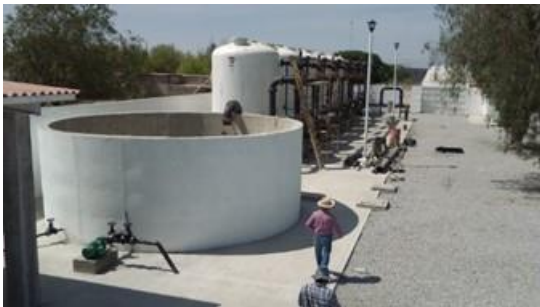
Concepto de avance	Evidencia de avance
Vista general de la planta al 15 de marzo de 2018.

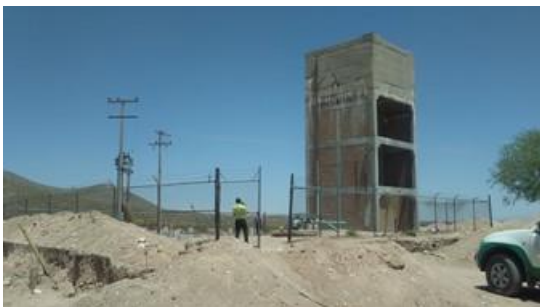
Concepto de avance	Evidencia de avance
Imagen del terreno al inicio de los trabajos.
